## INTERVENTO DI RESTAURO CON CAMBIO DI DESTINAZIONE D'USO DI GRENIER SITO IN LOCALITÀ MAGNIN IN COMUNE DI PONT-SAINT-MARTIN

### Il restauro del *grenier* di Magnin in Pont-Saint-Martin

Domenico Centelli, Cristina De La Pierre,  
Gabriele Grosso\*, Silvia Stroppa\*, Daniela Turcato\*

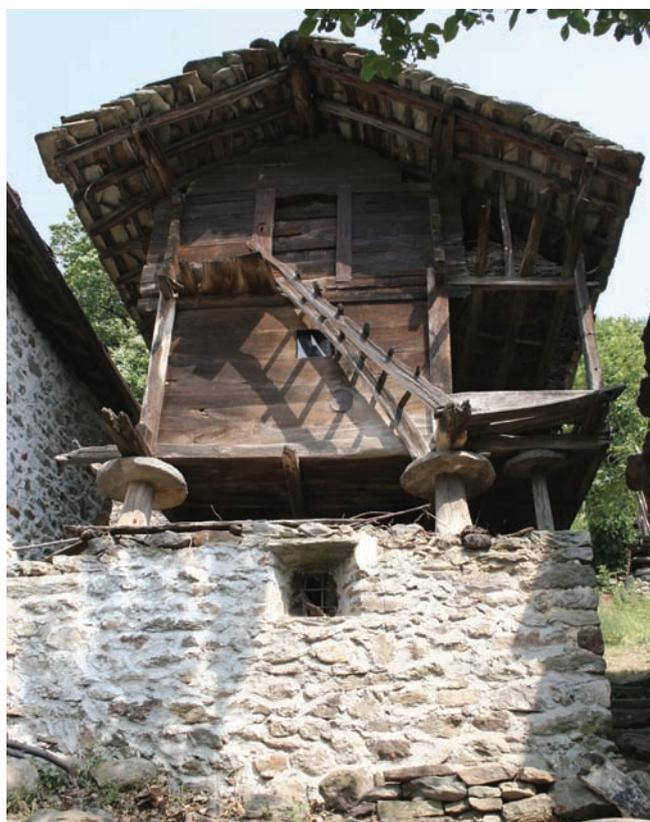
1. Prospetto ovest prima dell'intervento. (S. Stroppa)

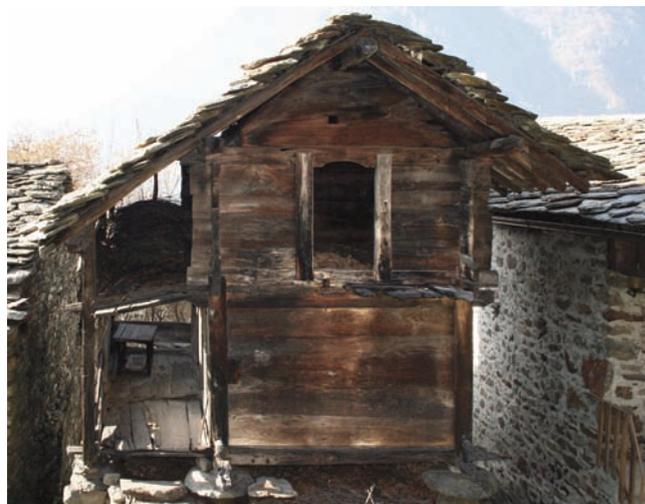
2. Prospetto est prima dell'intervento. (D. Turcato)

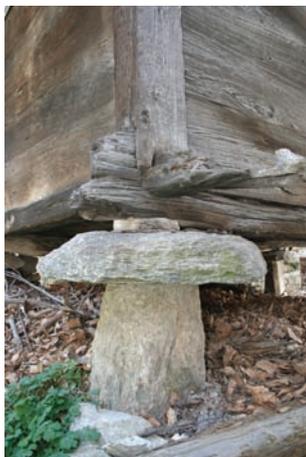
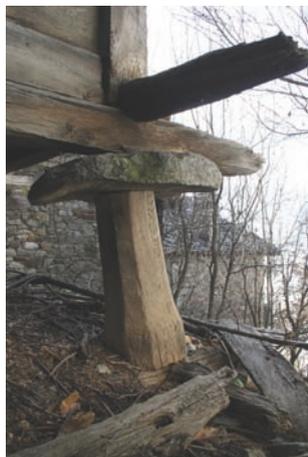
3-4. *Fungo in pietra a monte e fungo in legno a valle.* (D. Centelli)

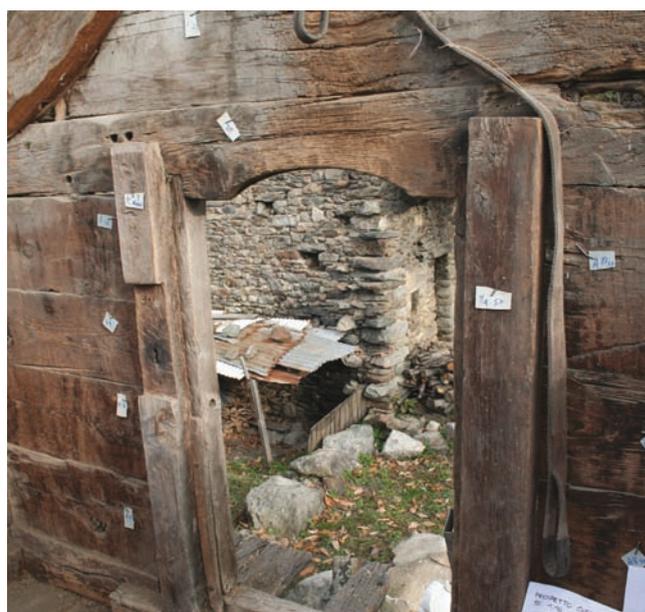
5. *Particolare della catalogazione degli elementi costruttivi.* (G. Grosso)

Una delle operazioni più complesse e delicate è stato il rilievo puntuale di ogni singola membratura lignea e di ogni asse delle pareti (*loppes* in castagno selvatico con cavicchi in larice), effettuato in scala 1:10, che ha permesso di catalogare i singoli pezzi, numerandoli con targhette metalliche (fig. 5), secondo una sequenza testa-piede, interno-esterno, per evitare ogni possibile dubbio nell'operazione di riassetto.

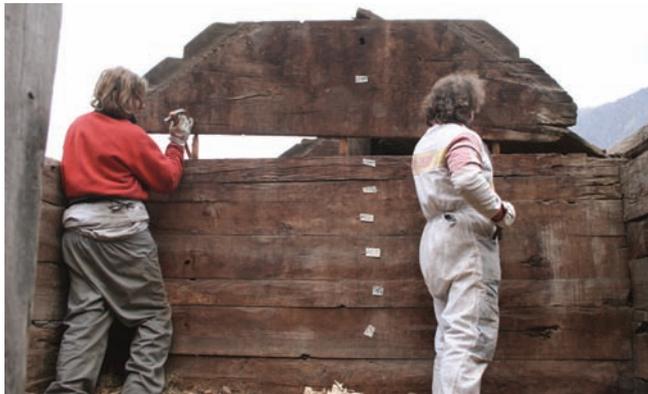
6. Particolare dello smontaggio della parete divisoria interna al piano sottotetto. (S. Stroppa)

I pezzi sono stati prelevati delicatamente con l'aiuto di un braccio meccanico (fig. 6), trasportati nel laboratorio dove sono stati puliti con acqua a bassa pressione, spazzolati manualmente e verificati uno ad uno per valutare lo stato di salute del legno e per eventuali consolidamenti.

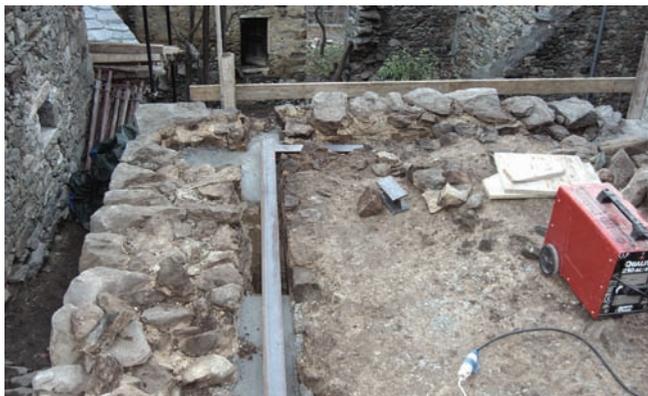
7. Consolidamento della struttura muraria. (G. Grosso)

Contemporaneamente al lavoro in laboratorio, sul posto veniva consolidato il piano di appoggio dei "funghi" con l'inserimento di profilati in acciaio, accuratamente occultati nella struttura muraria (fig. 7).

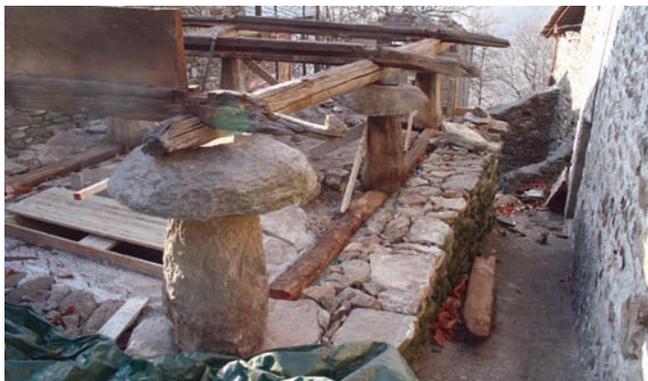
8. Riposizionamento dei funghi. (G. Grosso)

L'accurata catalogazione dei pezzi ha permesso il rimontaggio senza la sostituzione di alcun pezzo originale (figg. 8, 9).

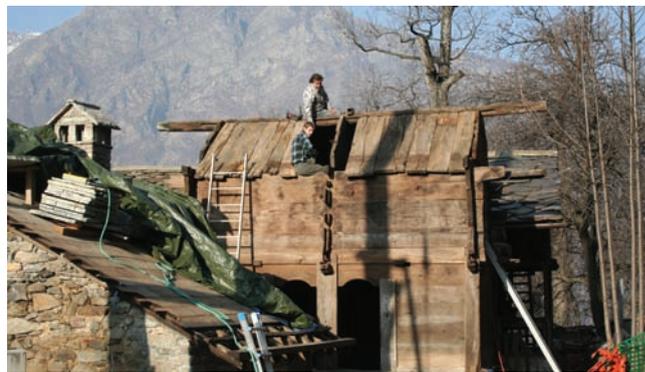
9. Rimontaggio della struttura lignea soprastante. (G. Grosso)

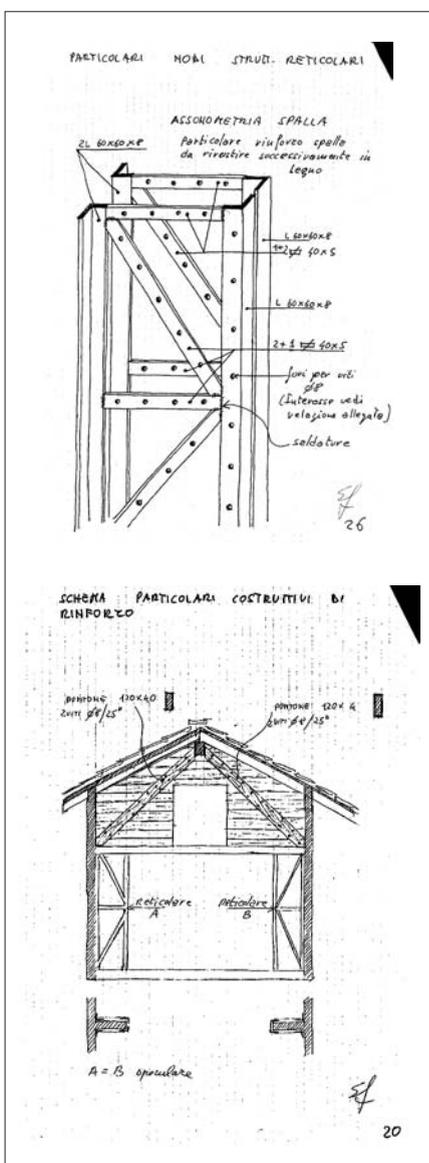
La presente analisi strutturale ha voluto verificare la possibilità dell'eliminazione del setto centrale originale in legno, avente la funzione sia di controvento che di sostegno della trave di colmo, in modo da poter consentire una nuova ridefinizione degli spazi interni, secondo quanto previsto dal progetto architettonico.

L'eliminazione anche parziale di tale elemento di controvento non sarebbe stato accettabile, da un punto di vista meramente strutturale, se non rinforzando la struttura restante mediante l'introduzione di nuovi elementi strutturali collaboranti con le parti lignee rimanenti, creando in tal modo un nuovo e diverso meccanismo strutturale di controvento.

10. Schemi progettuali del consolidamento strutturale della partizione lignea interna. (E. Franchi)

A tale scopo si è optato per l'utilizzo di profilati metallici di rinforzo e di elementi in legno, in parte già presenti nella struttura ed in parte di nuova introduzione, fra di loro composti ed assemblati, secondo uno schema strutturale costituito da una coppia di travi reticolari verticali poste in serie, per ricreare una struttura che presenta buona efficienza sia in termini tensionali che deformazionali, garantendo contestualmente un basso impatto architettonico.

Il traliccio introdotto si sviluppa avvolgendo le parti del setto centrale rimaste, le quali possono ancora offrire una importante funzione statica, creando in tal modo una sinergia fra nuovi e originali elementi strutturali in ferro e legno. Questa mutua collaborazione ha consentito la scelta di profilati metallici non eccessivamente massicci ed ingombranti garantendo contestualmente la sicurezza strutturale cercata, la conservazione e la "lettura" dell'antico assetto interno del *grenier*.
