IL RESTAURO DELLA CAPPELLA DEL CASTELLO DI QUART

Nathalie Dufour, Pietro Fioravanti, Laura Pizzi

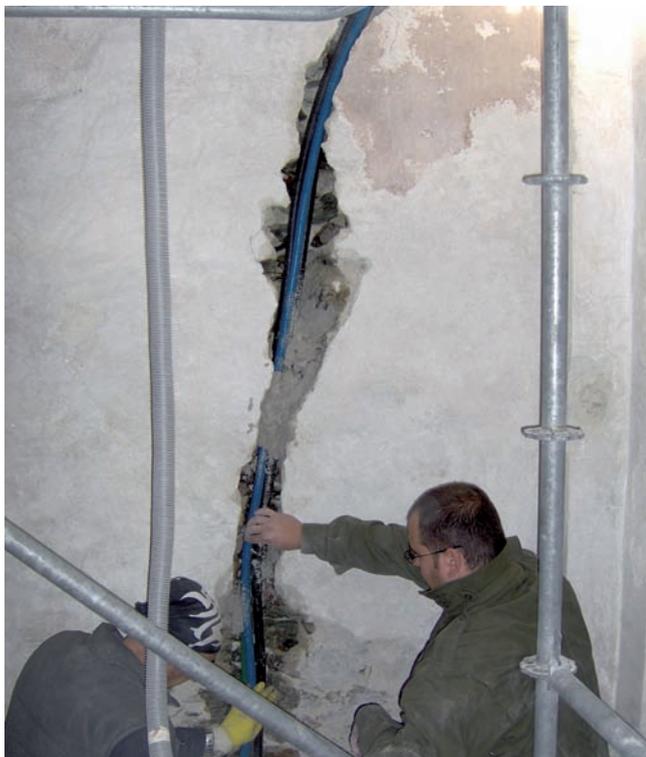
5. L'alloggiamento delle adduzioni degli impianti elettrico e speciali in una fenditura della muratura interna. (P. De Girolami)

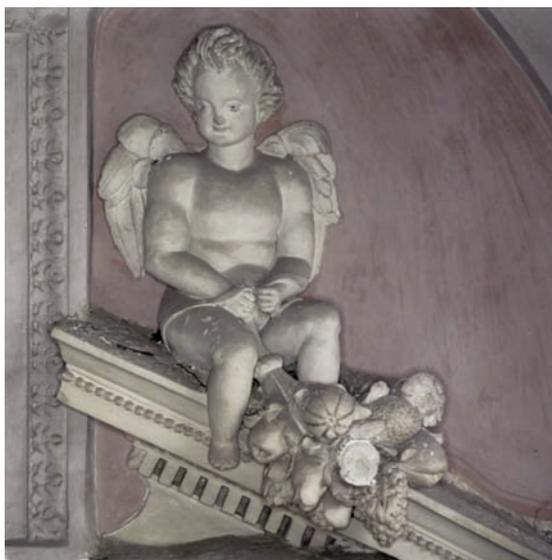
10. La perdita di una porzione di modellato, nel frutto ai piedi del putto sopra l'altare, rivela lo strato di corpo rivestito dallo strato di finitura. (D. Vaudan)

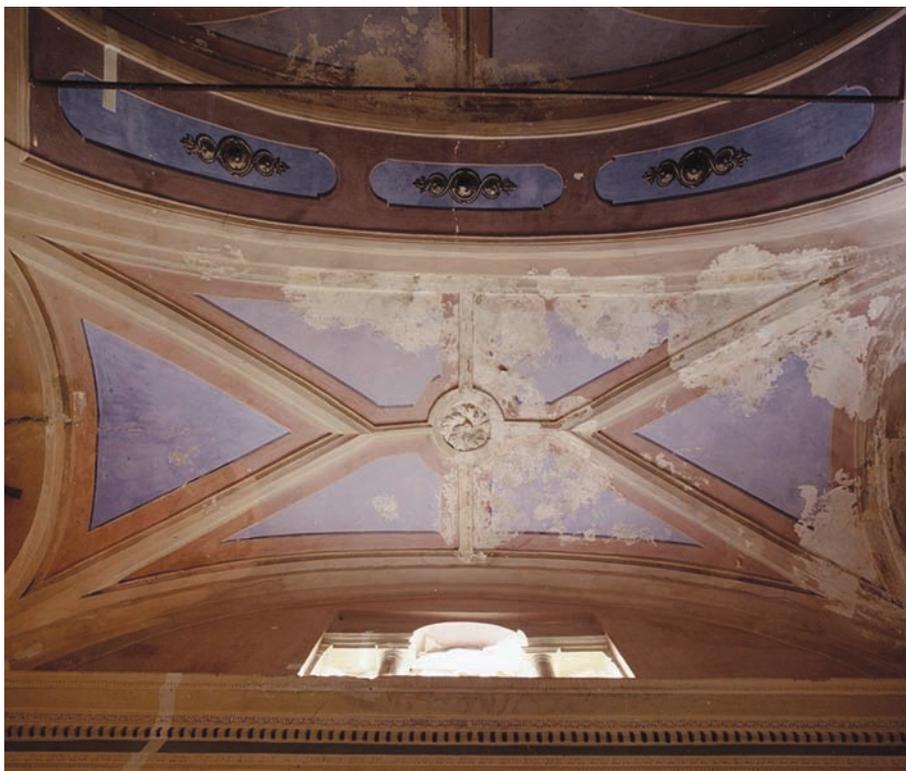
12. La volta della prima campata dell'aula danneggiata dalle infiltrazioni di umidità.
(P. Fioravanti)

All'interno della cappella, i danni dovuti alle infiltrazioni d'acqua erano concentrati sulla parete settentrionale, nella volta della prima campata e in quella del presbiterio; in queste zone il materiale costitutivo originario era fortemente decoeso e disgregato e nella volta dell'aula erano presenti profonde lacune che lasciavano a vista il supporto murario in laterizi (figg. 12 e 13).

Prima di affrontare il recupero dell'apparato decorativo, si è provveduto all'eliminazione dei fenomeni di degrado, dovuti principalmente ad infiltrazioni di acqua meteorica dal tetto e dalle aperture, e da umidità di risalita capillare dal terreno; si è intervenuti con il rifacimento della copertura, la raccolta e l'allontanamento delle acque piovane, l'installazione di nuovi serramenti e il risanamento del pavimento ligneo, che è stato preceduto dallo scavo archeologico.

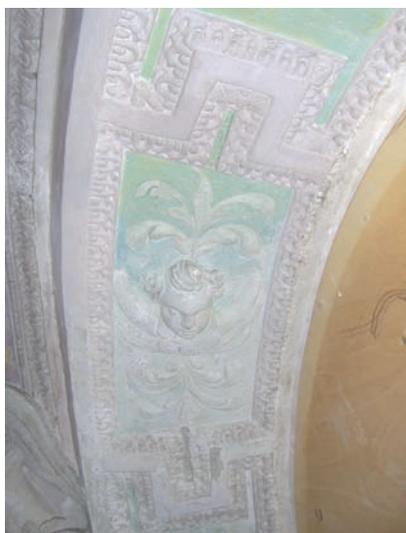
13. I rilievi del sottarco nella lunetta di nord-est del presbiterio danneggiati dalle infiltrazioni di umidità. (P. De Girolami)

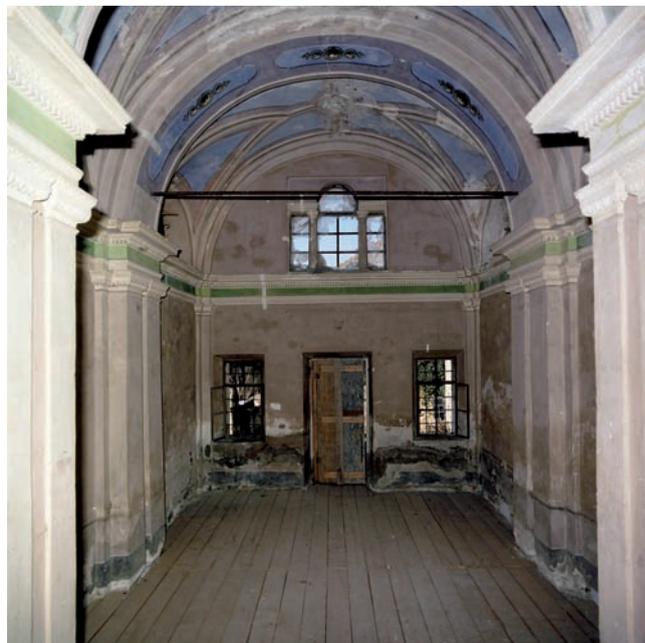
14. Il degrado degli intonaci nella fascia inferiore della controfacciata e dell'aula. (P. Fioravanti)

Alla base della parete meridionale e di quella di controfacciata si osservavano rifacimenti in malta cementizia, in corrispondenza dei quali si riscontrava una massiccia presenza di efflorescenze saline, prodotte dalla risalita dell'umidità capillare che dal piano di calpestio giungeva ad un'altezza di circa 80 cm. (fig. 14). In epoca imprecisata, l'edificio ha probabilmente subito un assetamento statico che ha determinato la formazione di due profonde fessurazioni; il centro dell'arco trionfale risultava suddiviso in due porzioni distinte da una frattura passante che lo percorreva nel senso della profondità; la parete sinistra, in corrispondenza della seconda campata, presentava una fenditura che dal pavimento giungeva sino al cornicione modanato (fig. 15). Entrambe erano state colmate, in tempi recenti, con una malta cementizia.

Nella fascia perimetrale inferiore dell'aula, la presenza massiccia di efflorescenze saline¹⁹ ha reso impossibile procedere all'estrazione dei sali,²⁰ poiché lo stato di conservazione dell'intonaco originale era irrimediabilmente compromesso; si è quindi proceduto alla sua eliminazione.

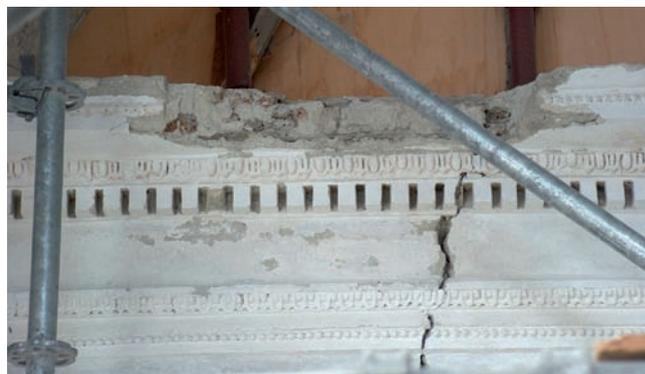
15. La parte terminale della frattura che, nella parete settentrionale dell'aula, dal piano di calpestio giungeva sino al cornicione. (P. De Girolami)

La seconda lesione, situata sulla parete ed estesa dal livello pavimentale sino alla cornice in stucco, è stata colmata e risarcita in modo analogo. Prima di questa operazione però, all'interno della lacuna, è stato sfruttato lo spazio esistente per il passaggio delle adduzioni degli impianti elettrico e speciali sino alla quota delle cornici in stucco (fig. 5). Alla quota della prima modanatura, a circa 3 m dal pavimento, un foro diagonale ha consentito di giungere con le tubazioni passacavo, senza intervenire in alcun modo sulle modanature, sulla superficie orizzontale alla quota delle finestre. Questa superficie, perimetrante i tre lati principali della cappella, è stata utilizzata, conformemente alle soluzioni progettuali, per il posizionamento dei corpi dell'impianto di illuminazione che in questo modo sono risultati essere non visibili dal basso. Il passaggio degli impianti sino alla quota superiore alle cornici modanate, senza il rinvenimento della lesione, avrebbe dovuto essere realizzato con tubazioni collocate in esterno, a vista, per non compromettere gli intonaci. Il consolidamento della lesione, se da un lato ha complicato la fase di restauro e consolidamento, dall'altro ha quindi consentito la realizzazione di una soluzione estetica meno invasiva di quella prevista.

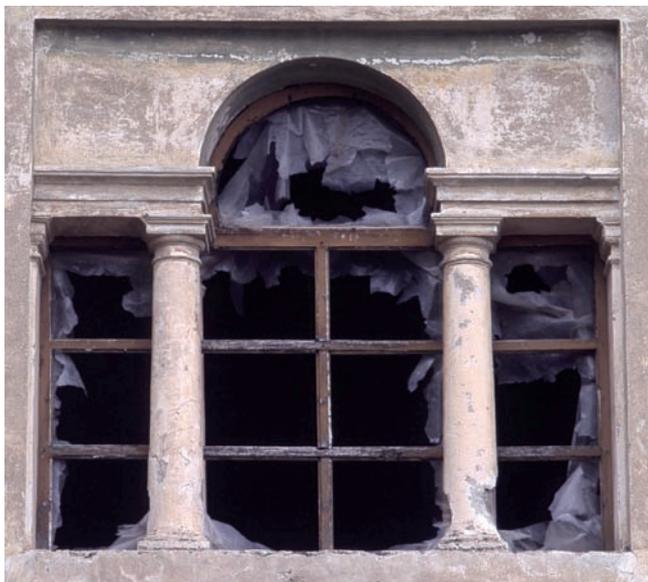
All'esterno, il degrado si manifestava soprattutto sotto la serliana, a causa del percolamento dell'acqua meteorica che, gocciolando dalla cornice del timpano, aveva eroso l'intonaco (fig. 16). Uno zoccolo in cemento alto circa 1 m, frutto di un precedente intervento manutentivo, rivestiva la porzione inferiore della facciata.

16. La serliana all'inizio dei lavori. È evidente l'erosione dell'intonaco causata dal percolamento dell'acqua piovana. (P. Fioravanti)

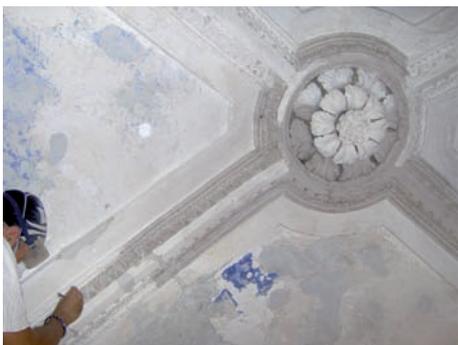
22. Nella volta del presbiterio, l'umidità aveva provocato la carbonatazione di parte delle ridipinture, trasformandole in depositi estremamente tenaci e di difficile eliminazione. (P. De Girolami)

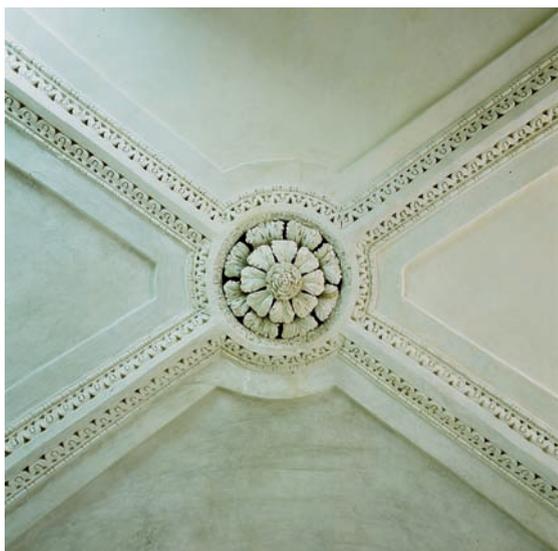
In alcune zone dell'aula e delle pareti del presbiterio, l'asportazione degli strati sovrammessi ha rivelato uno scadimento qualitativo nell'esecuzione degli intonaci. La distribuzione non omogenea dell'aggregato nell'impasto ha formato nella malta, al momento della messa in opera del rivestimento, degli aloni nerastri che nella parete meridionale della seconda campata sembrerebbero corrispondere a dei mal celati giunti di pontata. Questa lavorazione poco accurata contrasta nettamente con la finitezza esecutiva che si riscontra sia nel presbiterio, nella volta e negli elementi plastici figurati, sia nell'esecuzione dei segmenti decorativi modulari dell'aula.

24. A pulitura ultimata, è evidente l'impiego di due differenti impasti per l'esecuzione degli intonaci delle vele del presbiterio. (P. Fioravanti)

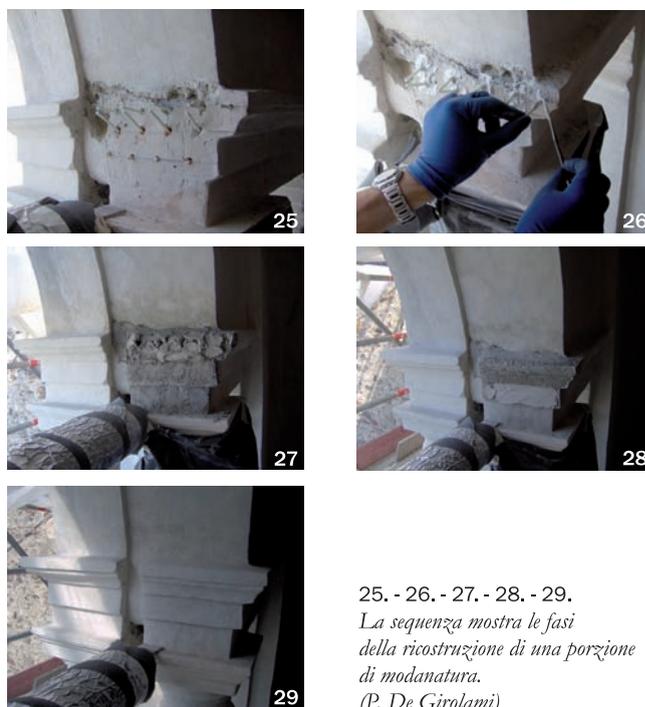
25. - 26. - 27. - 28. - 29.
La sequenza mostra le fasi della ricostruzione di una porzione di modanatura.
(P. De Girolami)

Sia all'interno sia in facciata, la scelta dei materiali per il ristabilimento delle soluzioni di continuità negli intonaci di rivestimento è stata particolarmente delicata, poiché la valenza cromatica dell'apparato originale è stata ottenuta "in pasta", escludendo qualunque sovrapposizione di colore. Sono state effettuate numerose prove con impasti a base di calce desalinizzata *Lafarge*, grassello di calce, polveri di marmo, carbonato di calcio micronizzato, terre colorate, modificando le proporzioni fino ad ottenere soddisfacenti risultati di tipo "mimetico", volutamente analoghi all'impianto seicentesco per resa finale, granulometria e presenza di aggregati. Le integrazioni sono state eseguite attenendosi alla sequenza stratigrafica del materiale costitutivo originale; nei cornicioni, perni e barre in fibra di vetro, fissati al supporto con resina epossidica bicomponente, sono stati utilizzati per sostenere le porzioni più aggettanti delle parti da ricostruire (figg. 25-29).

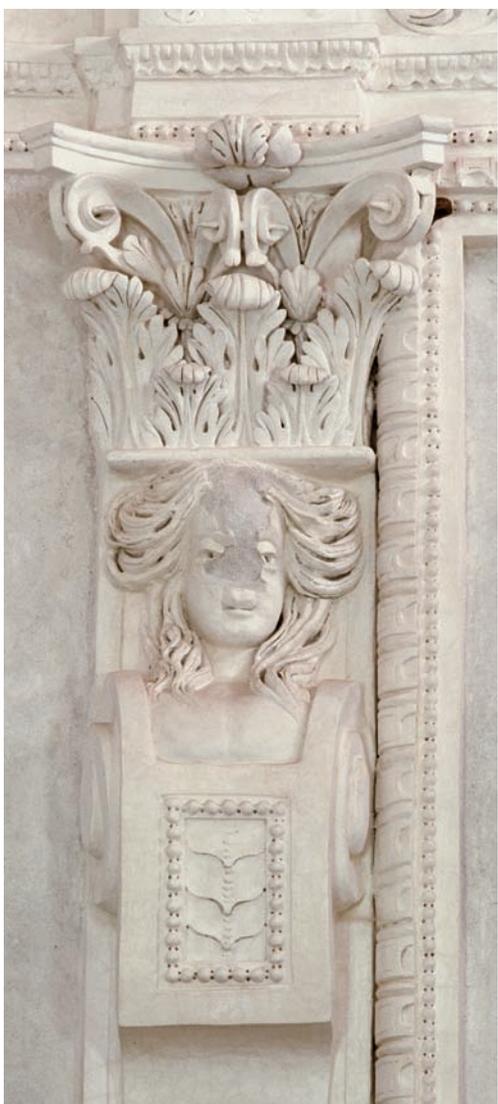
34. Il trattamento delle lacune nel volto dell'erma sinistra dell'altare. (P. Fioravanti)

All'interno, gli elementi decorativi seriali mancanti, quali cornici e modanature, sono stati riproposti mediante restituzione da un modulo ben conservato, ottenuta tramite calco in gomma siliconica; anche in questo caso, gli impasti di ricostruzione sono stati miscelati cercando una resa materica e cromatica il più vicino possibile a quella dell'apparato realizzato da Gabuto (figg. 30-33). Nell'aula, le parti perdute dell'elemento decorativo nel tondo al centro della volta della prima campata sono state integrate. Sopra la mensa dell'altare, le lacune nei volti delle due erme ai lati della cornice, deturpate da un atto vandalico risalente agli anni Settanta del Novecento, e la porzione mancante del frutto ai piedi del putto sono state solo parzialmente colmate. In quanto facenti parte degli elementi figurati modellati a mano libera dallo stuccatore, si è intervenuti riducendo parzialmente le irregolarità e le asperità in modo da contenerne l'interferenza visiva, rimanendo tuttavia sotto il livello dello strato di finitura, per evitare ricostruzioni arbitrarie (fig. 34).
