## CHIESA PARROCCHIALE DI BRUSSON IL RESTAURO DELL'ALTARE DELLA MADONNA DEL ROSARIO

OGGETTO, MATERIA E TECNICA: altare, legno scolpito policromo e dorato

LOCALIZZAZIONE: Brusson, chiesa parrocchiale di San Maurizio, navata ovest

TIPO D'INTERVENTO: restauro e sostituzione dei supporti

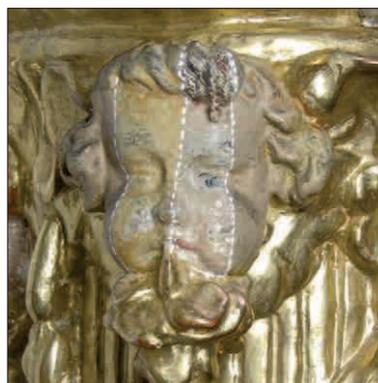
1. Tassello di pulitura su una colonna. (S.E. Zanelli)

L'operazione di pulitura della cromia e delle dorature è stata preceduta da precise valutazioni critiche e da indagini preliminari, finalizzate a comprendere la natura e l'estensione delle ridipinture sovrapposte allo strato originale. Dopo queste verifiche, sono state rimosse diverse categorie di materiali: resine sintetiche (ultimi strati di ridipintura), proteine (tempere di ridipintura), grassi e olii, cere naturali, depositi di natura biologica e materiali inorganici di diversa composizione. L'intervento è stato effettuato con agenti chimici e fisici (*solvent gel*, solventi, reattivi chimici, emulsioni) e con mezzi meccanici (bisturi e pennelli di varie forme, dimensioni e durezza). La rimozione dei ritocchi, che modificavano sostanzialmente l'aspetto formale o iconografico dell'opera, è stata decisa in accordo tra restauratori e direzione lavori, previa esecuzione di saggi per verificare la tenuta delle cromie. Alla stuccatura, con gesso di Bologna e colla, è seguita la reintegrazione pittorica mediante tecnica a rigatino. La verniciatura finale è stata differenziata tra le parti pittoriche e quelle dorate.

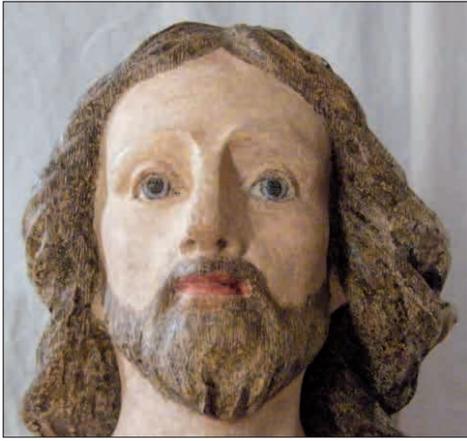
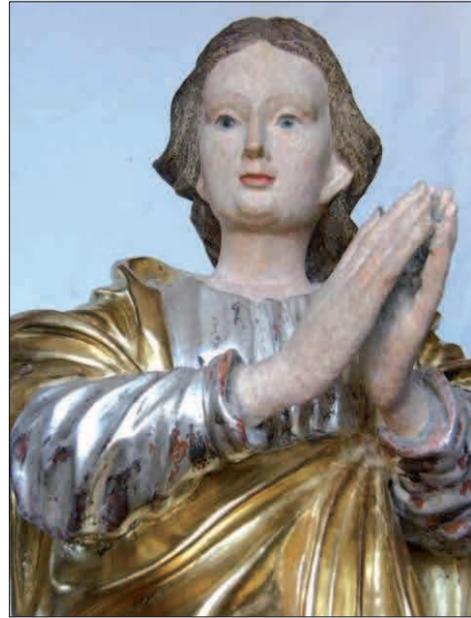
2.-3. *Il viso del Cristo e particolare della Madonna dopo il restauro.*  
(S.E. Zanelli)

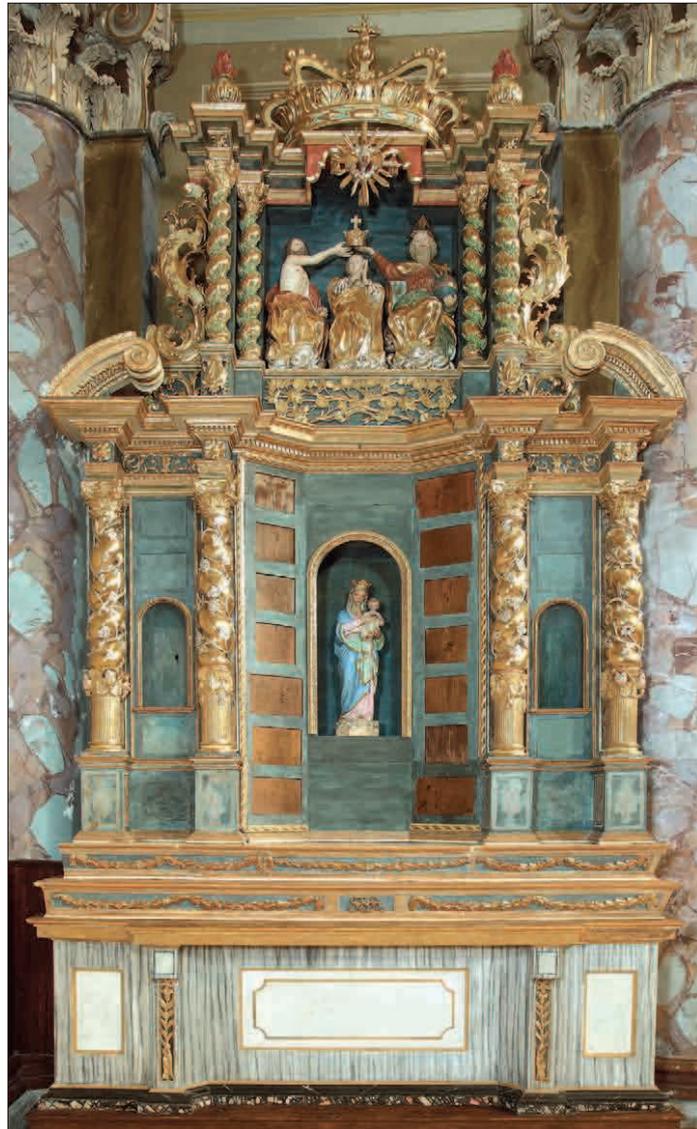
4. *L'altare dopo il restauro.* (S.E. Zanelli)

Il riassetto ha comportato la ricongiunzione delle varie componenti costitutive dell'opera, restituendo l'unità visiva in relazione agli studi storico-critici compiuti. Il rimontaggio finale, eseguito *in situ*, ha tenuto conto, oltre che di un'agevole possibilità di ispezione e controllo della struttura, della corretta fruibilità dell'opera.
