INCONTRO CON GLI INSTALLATORI ANTENNISTI

Aosta, 24 agosto 2009

# Informazioni tecniche

## MISURE SUL CANALE DTT – UHF CH 34

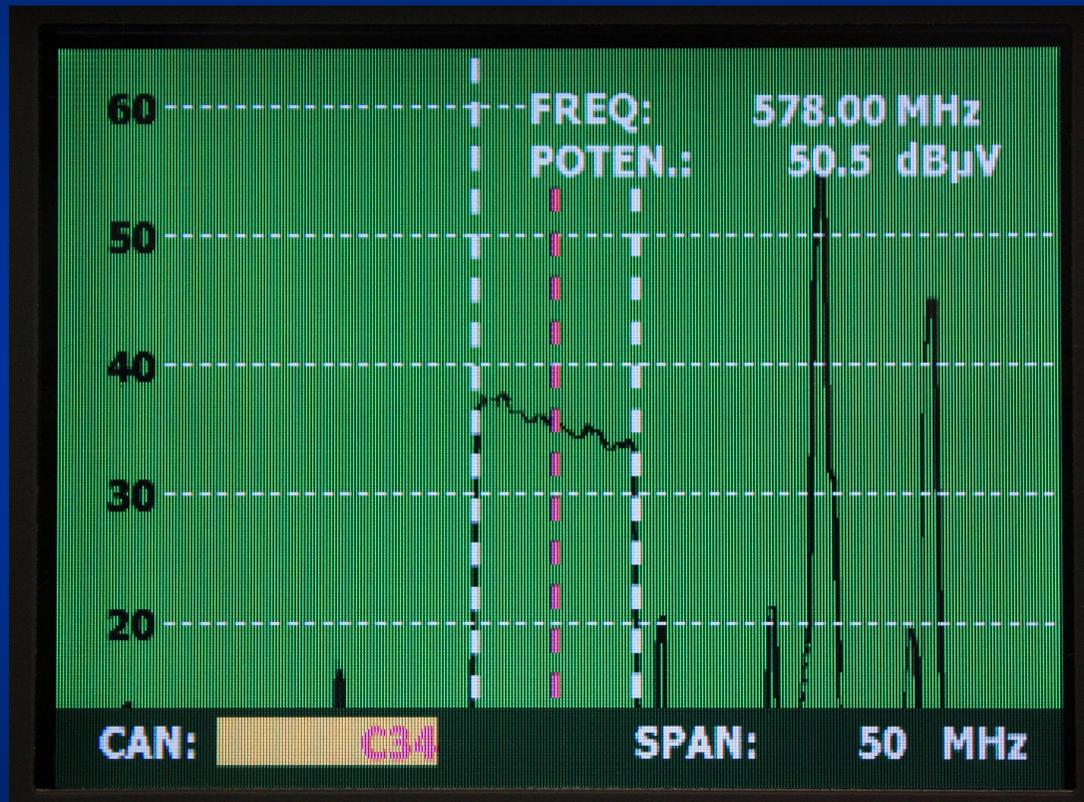
## Misure sul canale DTT – UHF ch 34 CONTROLLO DELLA FORMA D'ONDA

La forma d'onda non è perfetta; il lato superiore dello spettro è troppo pendente.

Approssimativamente la variazione tra il valore massimo e quello minimo risulta di circa 5/6 dB.

Rientra comunque nel valore massimo indicato dalle norme che è di 8 dB

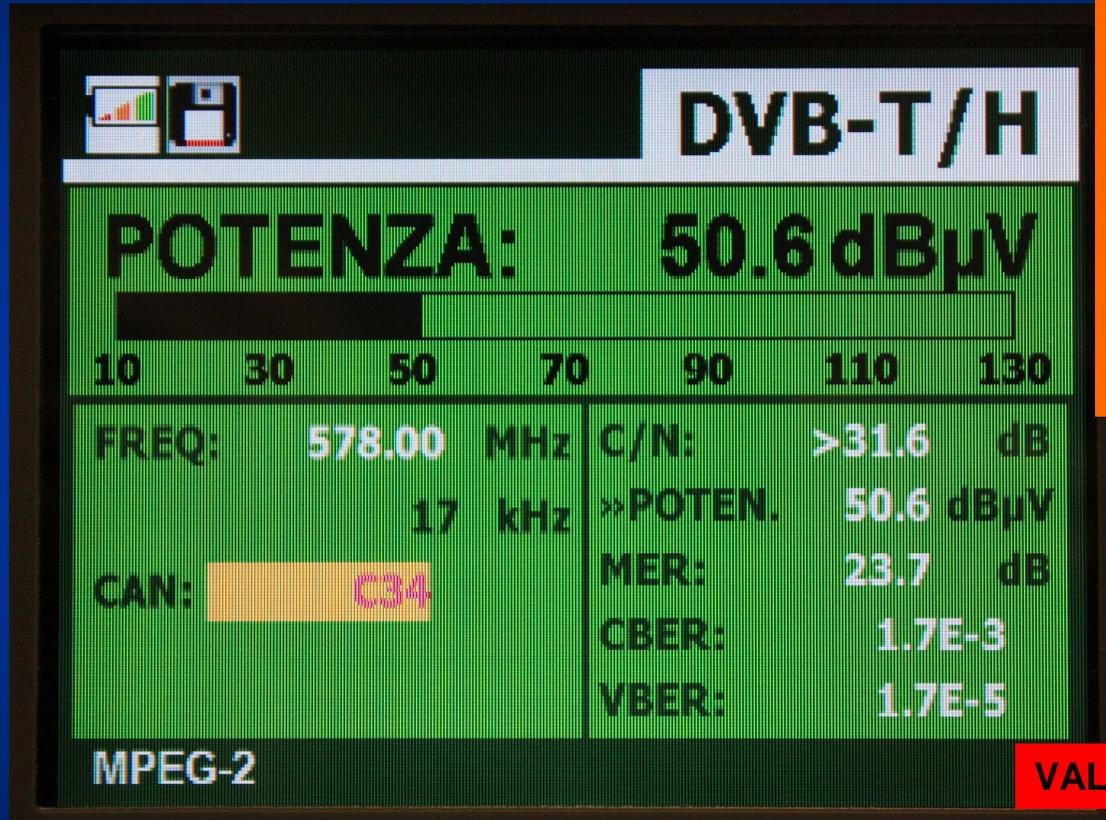
## Misure sul canale DTT – UHF ch 34 CONTROLLO DELLA POTENZA

Il valore della potenza misurata 50,5 dB $\mu$ V , è superiore al minimo stabilito dalle norme.

**VALORE SUFFICIENTE**

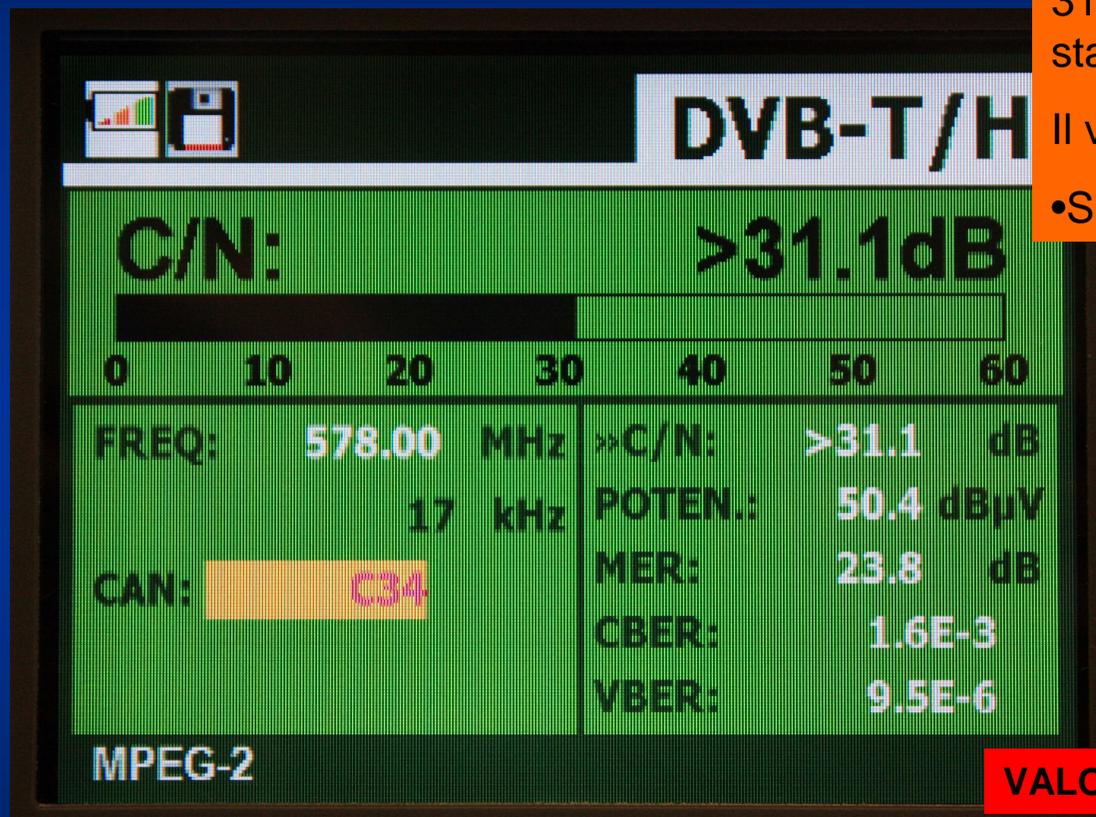
## Misure sul canale DTT – UHF ch 34 CONTROLLO DEL C/N

Il valore del C/N misurato 31,1 è superiore al minimo stabilito dalle norme.

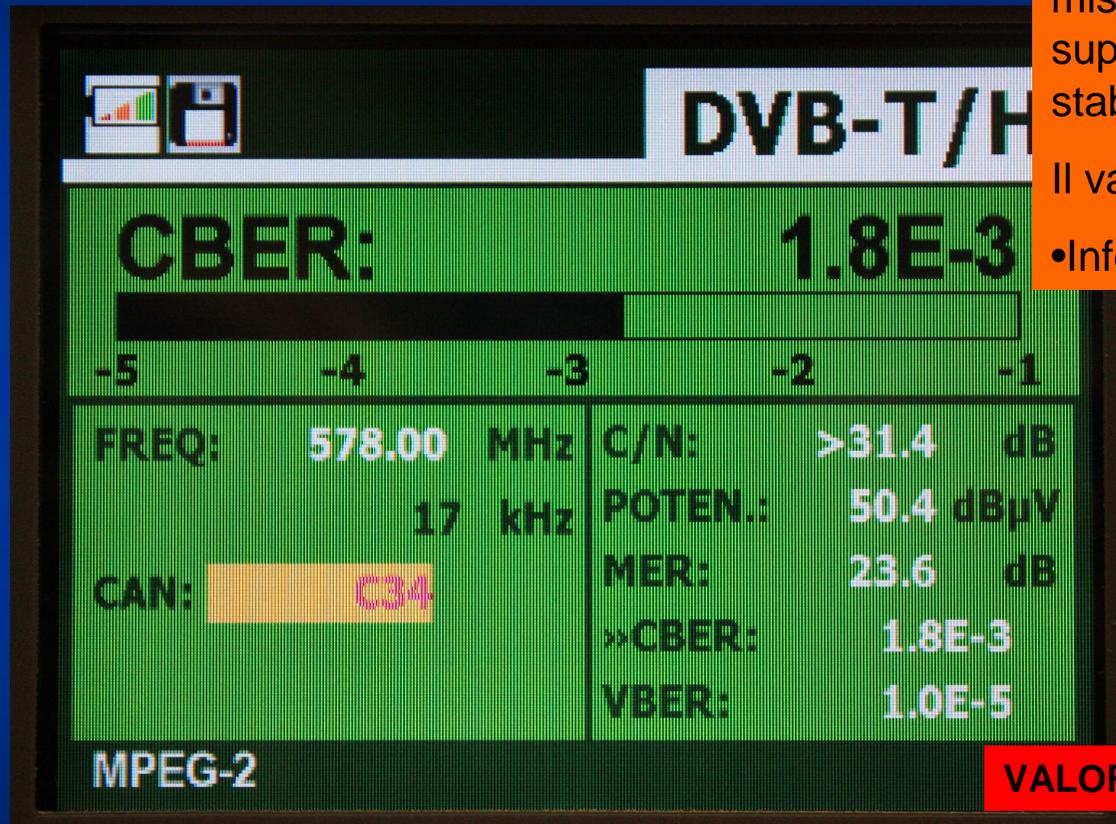
## Misure sul canale DTT – UHF ch 34 CONTROLLO DEL CBER

Il valore del CBER misurato  $1,8E-3$  è superiore al massimo stabilito dalle norme.

- Inferiore a  $2E-4$

**VALORE INSUFFICIENTE**

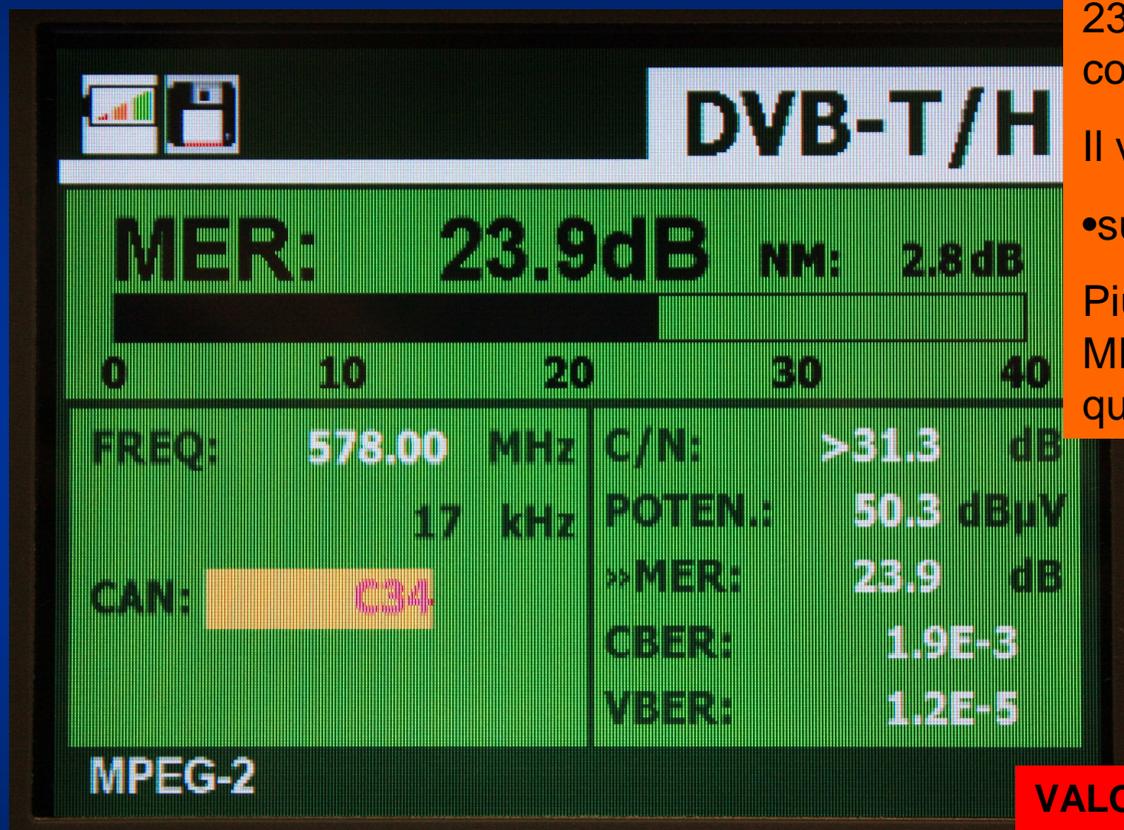
## Misure sul canale DTT – UHF ch 34 CONTROLLO DEL MER

Il valore del MER misurato 23,9 è superiore al minimo consigliato dalle norme.

**VALORE BUONO**

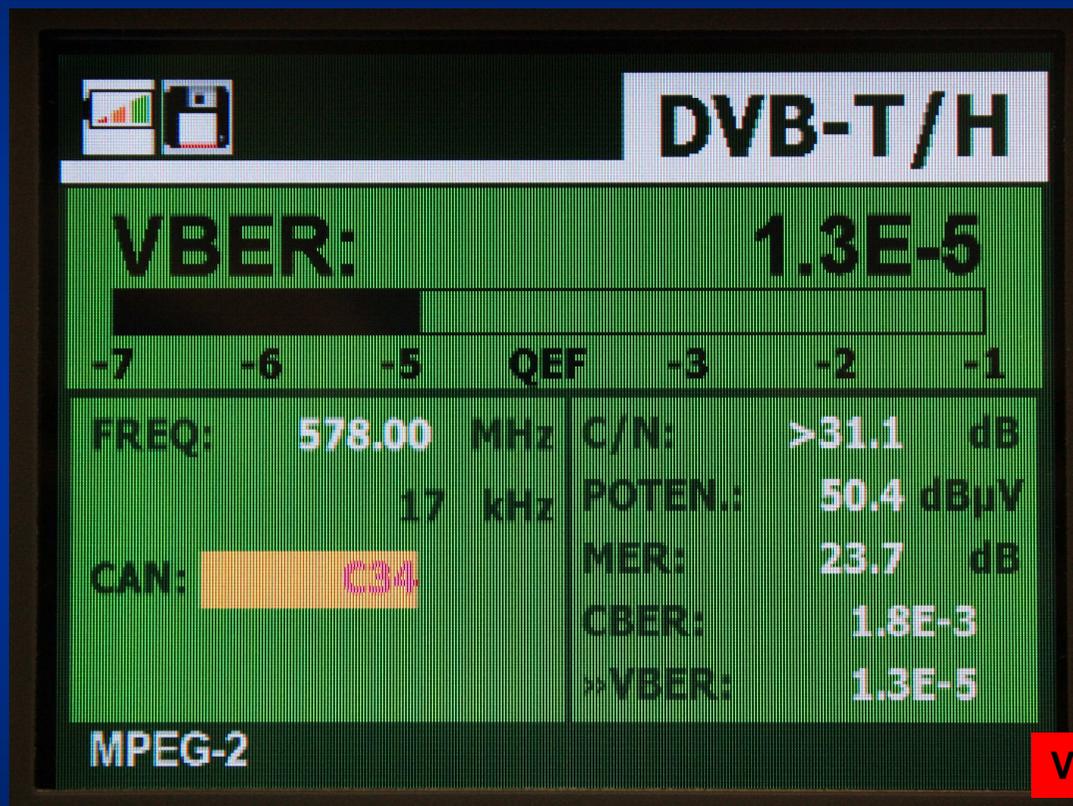
## Misure sul canale DTT – UHF ch 34 CONTROLLO DEL VBER

Il valore del VBER misurato  $1,3E-5$  indica che gli errori contenuti nel segnale non sono stati sufficientemente corretti.

- Inferiore a  $1E-7$

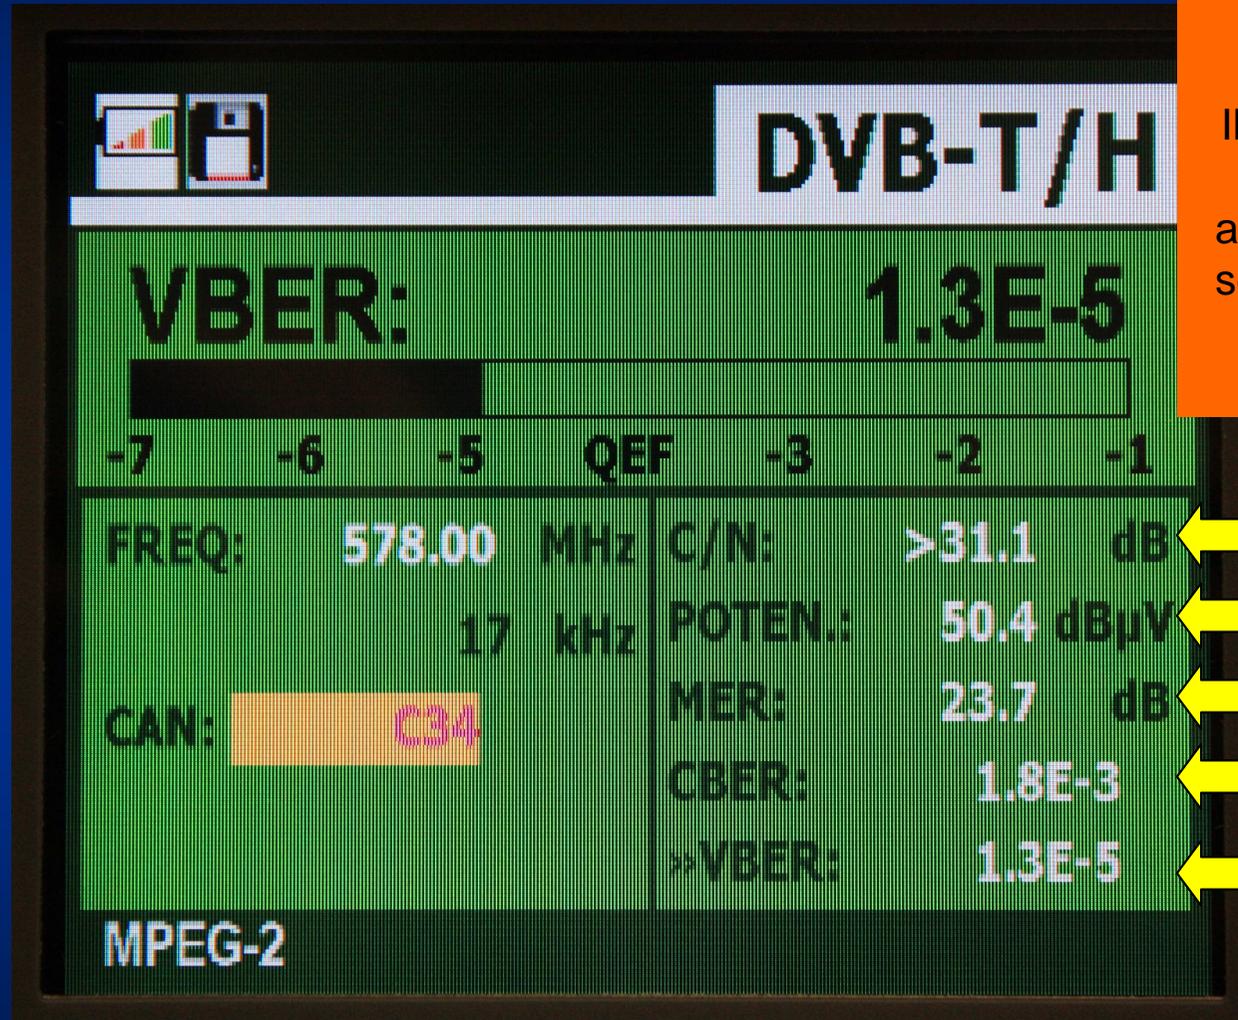
## ANALISI DEI RISULTATI

L'insieme dei parametri misurati indicano che il segnale non è corretto.

Il valore del CBBER indica che gli errori che accompagnano il segnale sono troppi e che quindi il decoder non riesce a correggerli.

La visione del programma sul TV è DIFETTOSA

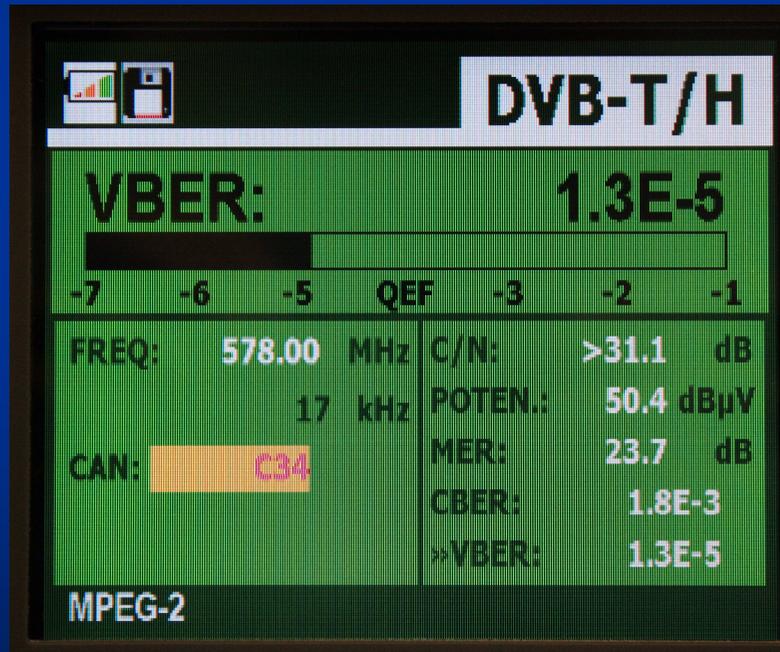
## CONSIDERAZIONI FINALI

Anche se i valori del C/N, della potenza e del MER indicano valori buoni, il CBER ci dice che il circuito Salomon posto all'interno del decoder non riesce a correggere sufficientemente tutti i bit errati contenuti nel segnale.

La conferma di ciò è data dall'indicazione del VBER sensibilmente al di sopra di quanto necessario:  $1,3E-5$  anziché  $<1E-7$

La visione al tv dei programmi contenuti nel canale 34 è quindi compromessa.

Di conseguenza è necessario verificare per prima cosa la qualità del segnale in arrivo all'antenna, con particolare attenzione al CBER, in modo da escludere difetti del segnale all'ingresso della rete di distribuzione.

Solo dopo essere certi che il segnale in antenna è corretto si può intervenire sul controllo della distribuzione: cavi, partitori, derivatori e amplificatori. Attenzione ai collegamenti !!

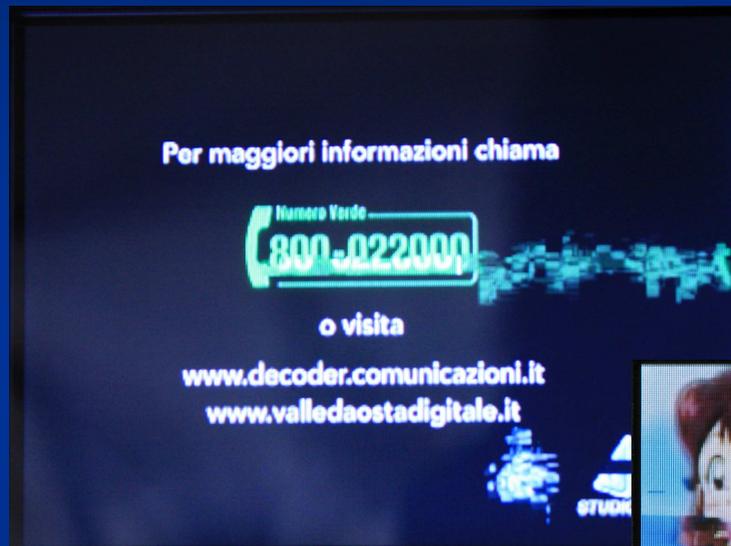
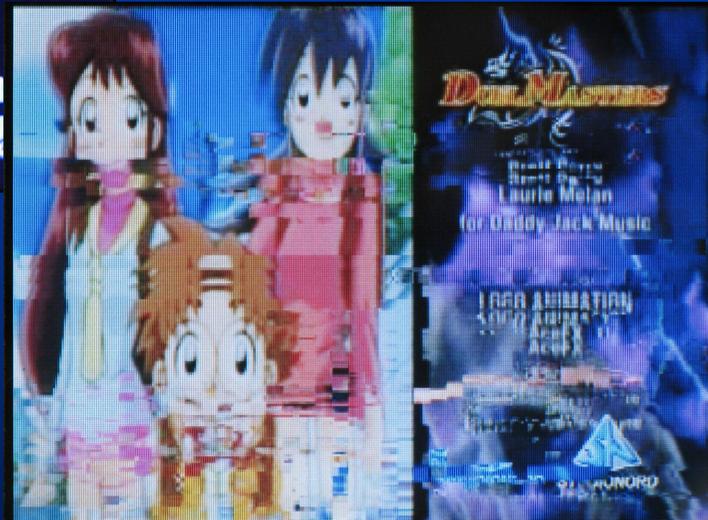
## Misure sul canale DTT – UHF ch 34 IMMAGINE

L'imperfezione del segnale produce sul televisore un'immagine che si blocca, sparisce, squadretta e il suono può interrompersi in modo intermittente.
