Regione Autonoma
Valle d'Aosta

Data: 30/04/2025 **VERBALE DI SOMMA URGENZA**
(art.140 del D.lgs 36/2023 e s.m.i.)

**"Intervento di stabilizzazione fenomeni franosi sulla rete sentieristica nel
Comune di Perloz"**

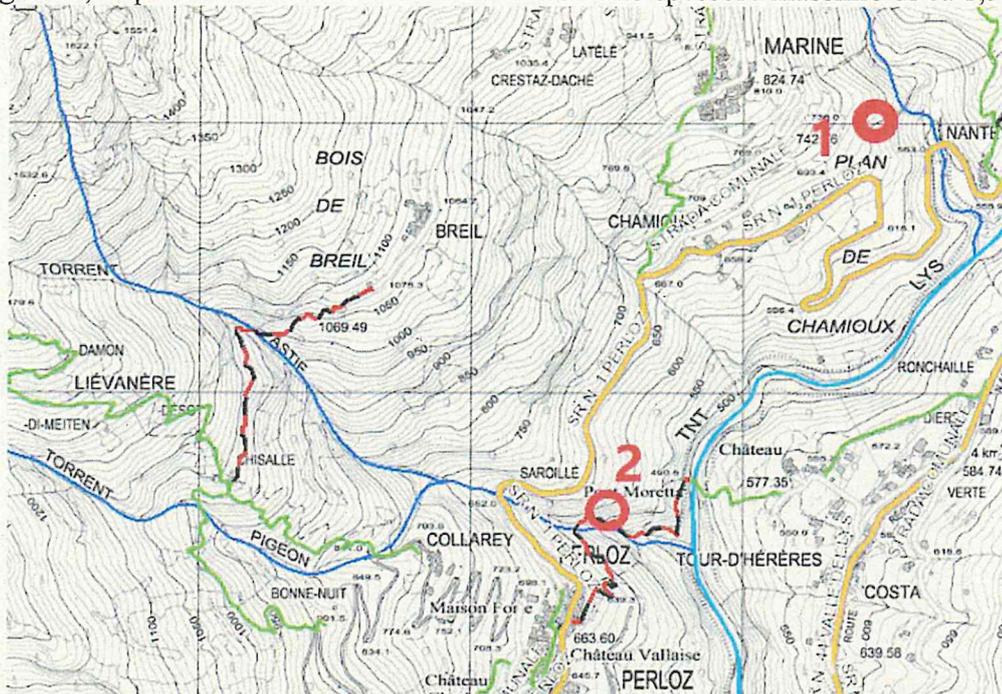
Dissesto 2:

- Consta di uno scivolamento impostatosi su sedimenti glaciali (volumetria totale ca 100 mc, volumetria media dei massi ca 0,3-0,4 mc) originatosi ca 80 m a monte del sentiero da un versante molto ripido e parzialmente boscato, con nicchia di frana alta ca 10 m e larga ca 20 m;

- Il crollo è evoluto in colata che ha coinvolto massi di piccola-media pezzatura e legname, impattando il sentiero su ca 20 ml con uno spessore massimo di ca 1,5 m.

- Permane in entrambi i casi uno stato di elevato rischio residuo attivo sui due tratti di sentiero, derivante soprattutto dalla presenza di materiale detritico di varia natura (blocchi lapidei, materiale fine, legname) sia in nicchia che sul percorso delle due colate sul versante ;

- In entrambi i casi, disaggio manuale del materiale in posizione precaria presente sul versante a monte del sentiero
- In entrambi i casi, ripristino manuale del sedime calpestabile
- Nel solo caso 1):
 - o posa di ca 150 mq di rete aderente armata a protezione della nicchia scoperta
 - o nel pianoro sottostante il sentiero, ripristino della funzionalità idraulica del tombino otturato, mediante scavo del materiale che ha occluso la piazza di deposito del tombino.
