Presidenza della Regione  
Dipartimento Protezione Civile e Vigili del Fuoco  
Interventi Operativi

### VERBALE DI ESECUZIONE D'URGENZA DI LAVORI INDIFFERIBILI

**OGGETTO: Intervento urgente e indifferibile di disalveo di 2 tratti del torrente Buthier d'Ollomont nelle locc. di Vaud e Vouèces, nel Comune di Ollomont, a seguito della colata detritica verificatasi in data 28.08.2025 (ID 4822 del portale dissesti R.A.V.A.).**

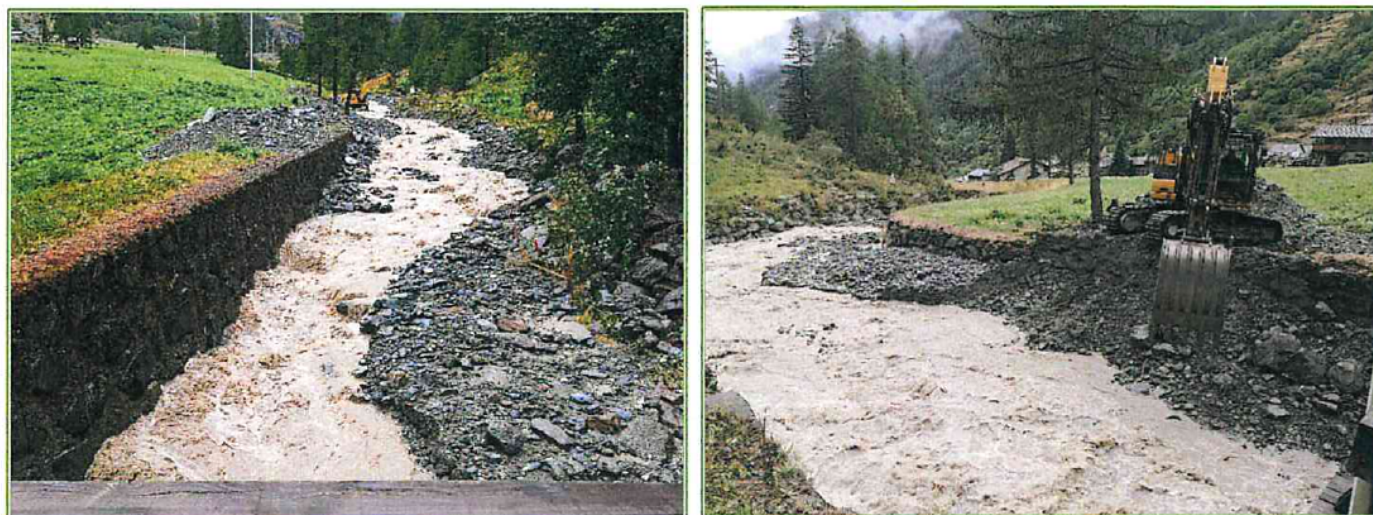
FOTO 1 e 2: vista rispettivamente del tratto a monte e del tratto a valle del ponte pedonale in loc. Vaud

Nel corso del sopralluogo ho poi potuto constatare che l'entità dei fenomeni e gli impatti da questi prodotti nei tratti di torrente indicati con ostruzioni delle sezioni di deflusso, avevano determinato un concreto pregiudizio alla pubblica e privata incolumità sulle zone antropizzate limitrofe.

- rimozione del materiale detritico ostruente i tratti di asta interessata dalla lava torrentizia al fine di ristabilire il normale deflusso del torrente Buthier d'Ollomont all'interno del suo alveo; tale lavorazione si protrarrà anche nei giorni a venire;
  - ripristino dei manufatti afferenti alle opere di sistemazione idraulica danneggiati.
- Nella prima fase di intervento, al fine di consentire la più celere disostruzione dell'alveo, al fine di ripristinarne la sezione idraulica e di riportare il flusso delle acque all'interno dello stesso, il materiale detritico sarà spostato e accantonato sulle sponde e nelle pertinenze idrauliche.

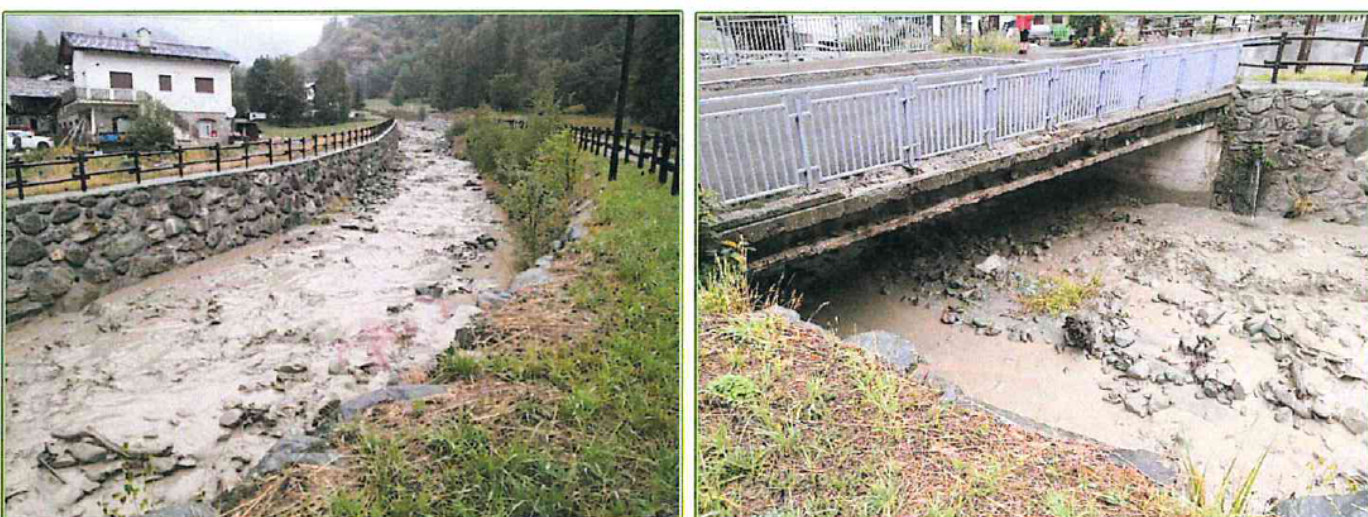
FOTO 3 e 4: vista rispettivamente del tratto a monte e della luce residua risultante del ponte della strada comunale in località Vouèces

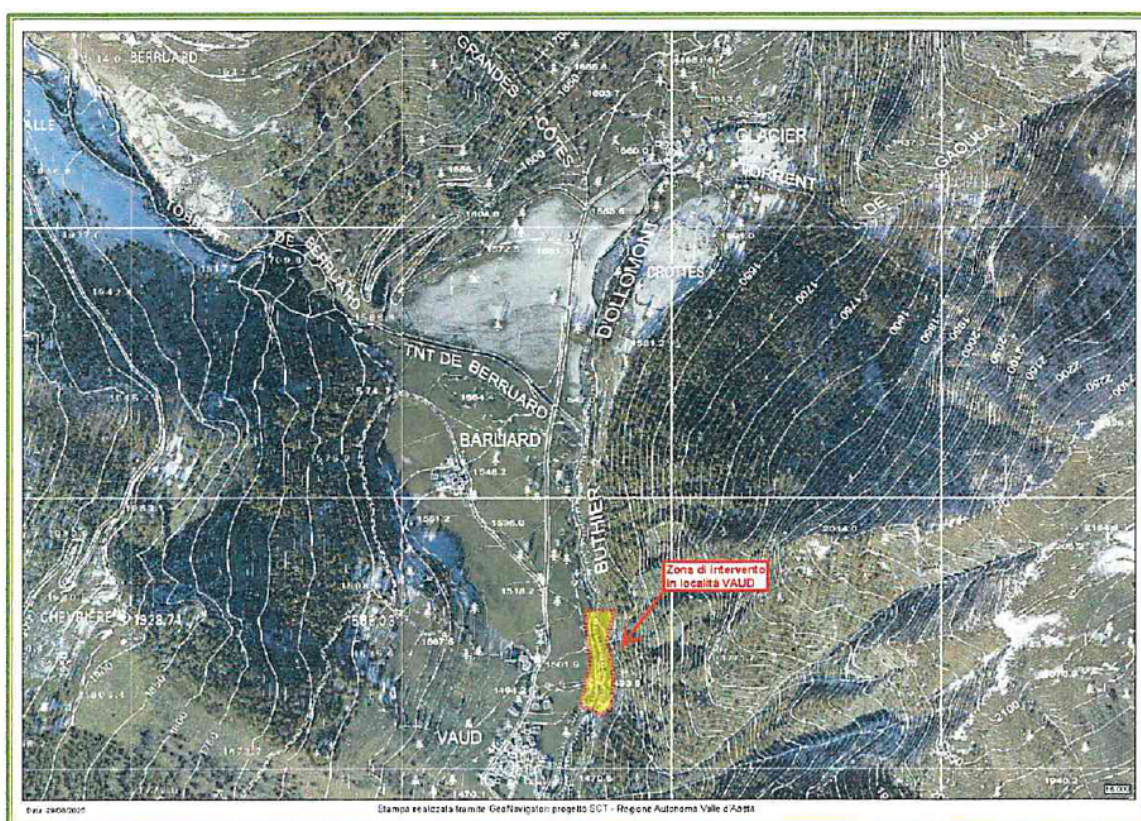
Per una migliore illustrazione della criticità si fa riferimento alla unita documentazione fotografica e per l'individuazione dei settori di intervento, si fa riferimento alle cartografie (non in scala) riportate a margine, estratte dal CTRN, nella quale il tratto di torrente Buthier d'Ollomont dove risulta necessario rimuovere dall'alveo il materiale inerte è indicato con tratteggio in rosso e retino giallo:

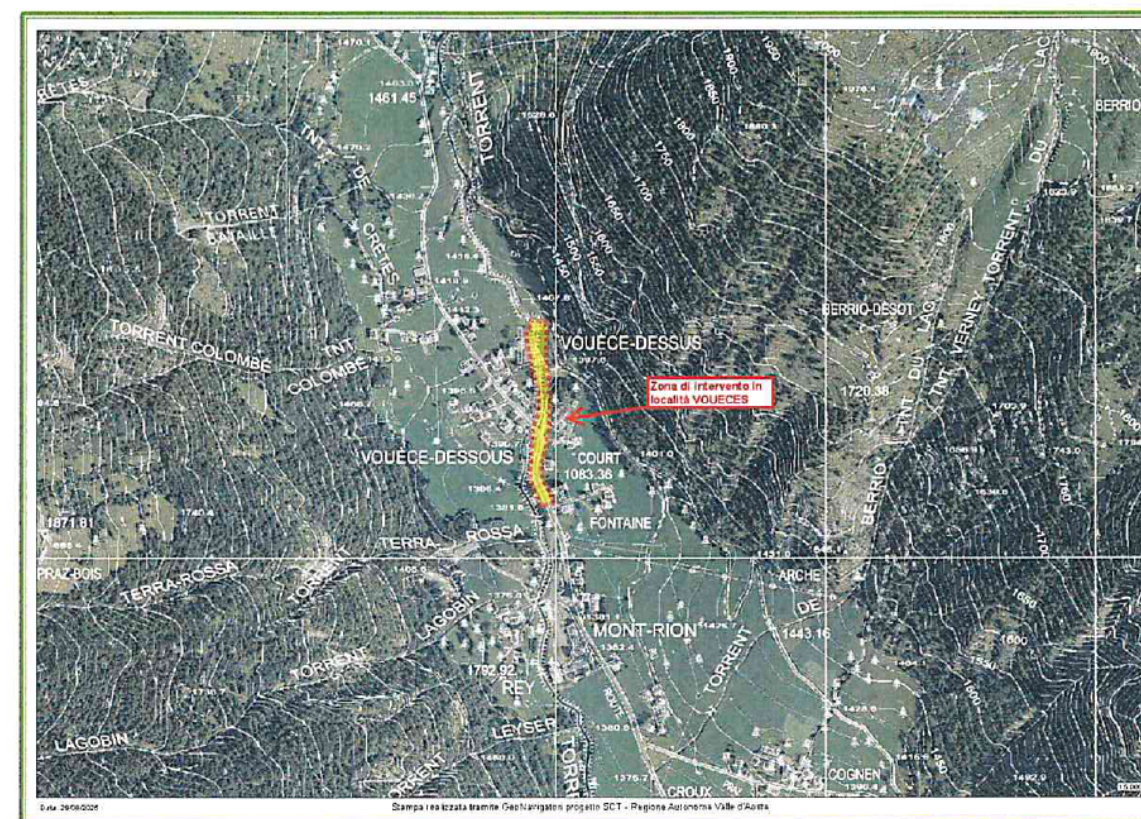
Le coordinate UTM 32N-WGS 84 del sito di intervento in loc. Vauèces, rilevate a metà del tratto interessato, sono le seguenti:
