VERBALE DI ESECUZIONE D'URGENZA DI LAVORI INDIFFERIBILI

OGGETTO: Intervento urgente e indifferibile di ripristino e adeguamento delle opere di protezione passiva sul versante a monte della S.R. 45 nei pressi della progressiva chilometrica 0+550 a seguito dell'evento di caduta massi verificatosi in data 25.09.2025, in comune di Vèrres [ID 4847 del portale dissesti R.A.V.A.].

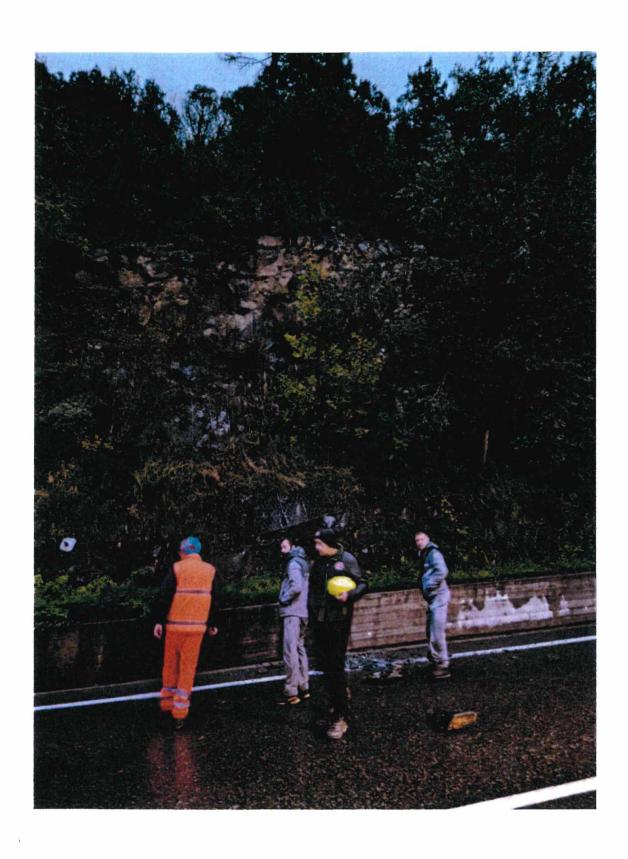
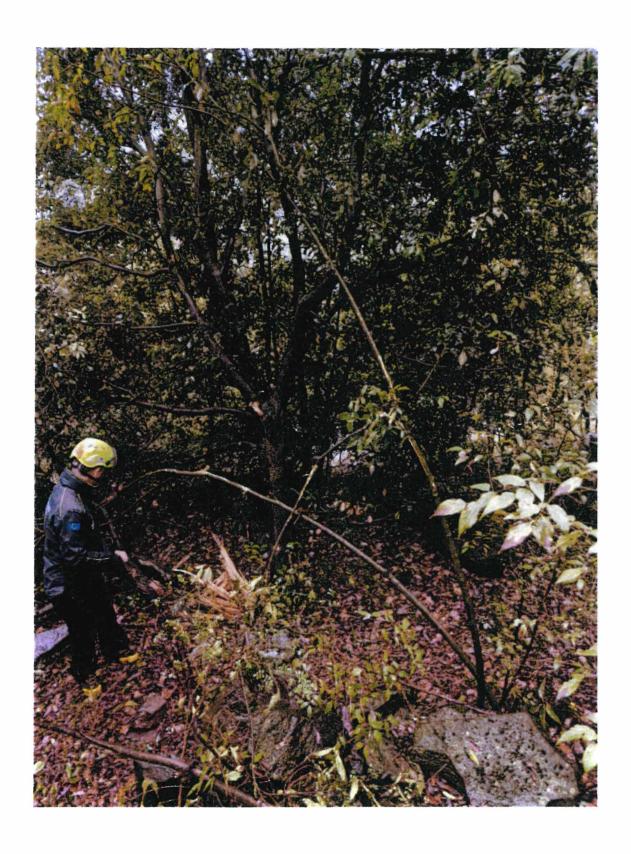
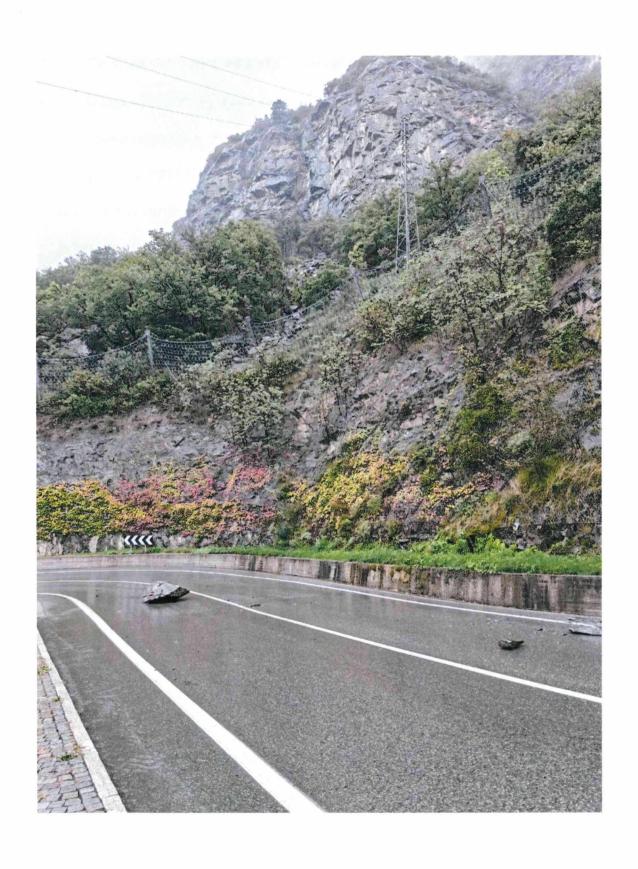
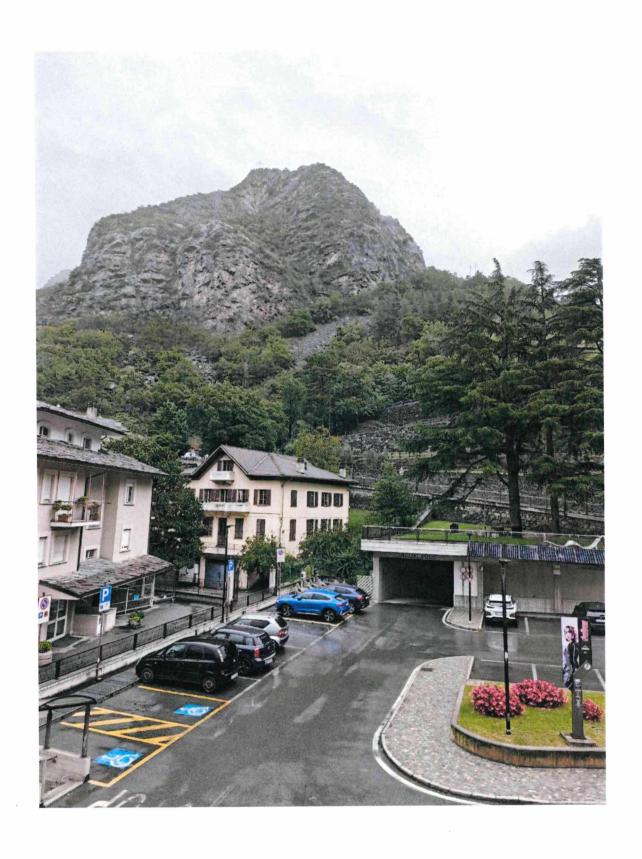
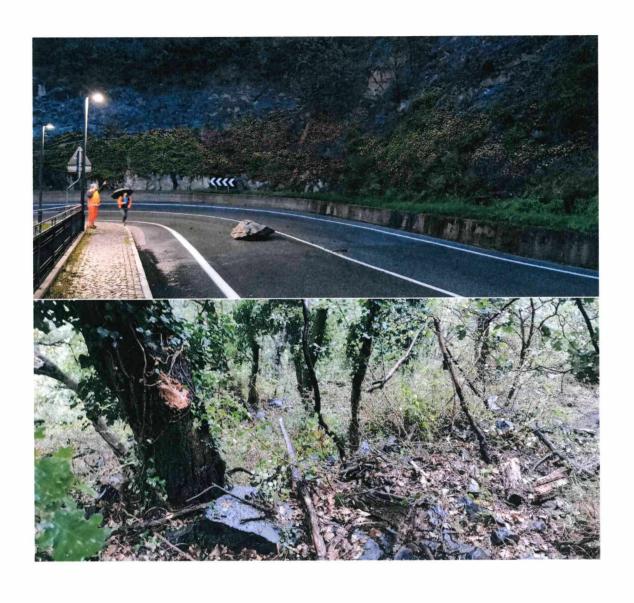
REPERTORIO FOTOGRAFICO

- in esito ai sopralluoghi, atti a verificare lo stato di attività del dissesto e sulla base dei quali valutare la tipologia degli interventi necessari, è stato constatato che il crollo generatosi dalla parete sommitale del versante che sovrasta la viabilità regionale per circa 320 mt di dislivello ha riversato sul pendio sottostante una cospicua quantità di blocchi con pezzatura anche superiore al metro cubo; una parte degli stessi hanno impattato contro la prima linea di monte di barriere paramassi esistenti mentre altre porzioni, delle quali una in particolare, proseguendo con moto di rotosaltazione ha raggiunto la viabilità passando a fianco dell'ultima opera passiva presente.

- posa di una barriera provvisionale immediatamente a monte della viabilità,
 previo taglio della vegetazione arborea ed arbustiva, estendendo la tratta di barriera paramassi esistente per ulteriori 30 metri lineari circa;

- attivazione contestuale di un servizio di guardiania durante fasce orarie da definire, nelle quali verrà riaperto il transito veicolare, in attesa dell'installazione di idoneo sistema di monitoraggio di cui al punto seguente;

- predisposizione e montaggio con relativa taratura di un sistema di monitoraggio e allertamento in caso di caduta massi, mediante sistema radar doppler ed impianto semaforico integrato atto a consentire la riapertura continuativa del transito veicolare;

- affido ed incarico di studio ed analisi geologica e traiettografica relativa alla dinamica di caduta massi, funzionale alla valutazione degli interventi di mitigazione e delle opere di difesa necessarie.
