## IL RESTAURO DEL DIPINTO MURALE COLLOCATO SULLA FACCIATA DEL CONVENTO DELLE SUORE GIUSEPPINE DI AOSTA

Laura Pizzi

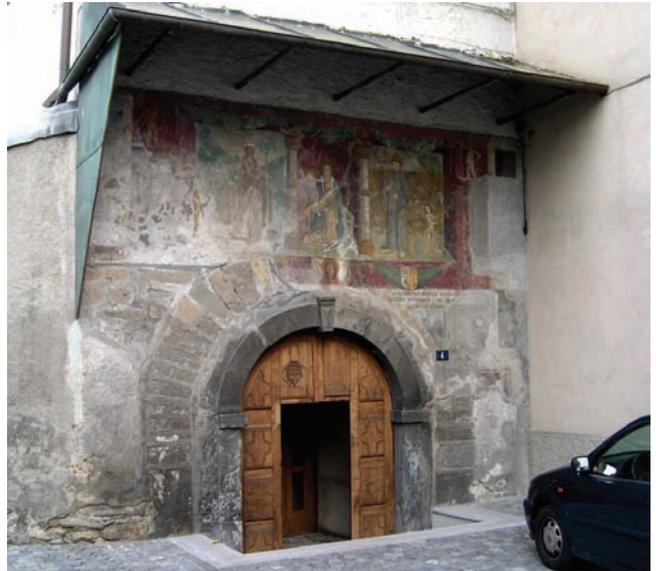
1. Il dipinto murale prima dell'inizio dei lavori. (N. Cuaz)

L'estremità destra del dipinto è andata perduta in seguito all'ampliamento del convento che ha comportato l'addossamento alla facciata di una nuova ala dell'edificio. La presenza di una copertura in rame collocata a protezione dell'affresco in epoca imprecisata (probabilmente nella prima metà del Novecento) ne ha preservato la parte superiore. La zona inferiore dell'opera, che con una decorazione a specchiature in finto marmo rosse e nere scendeva presumibilmente sino al suolo, è ora perduta; ne rimane qualche lacerto, sulla destra del portale d'ingresso, a circa un metro dall'attuale livello del selciato. Nella parte sinistra di quanto resta del dipinto, lo stato di conservazione risulta fortemente compromesso, con estese lacune degli strati preparatori e della pellicola pittorica e la presenza di numerose efflorescenze e subflorescenze saline. La parte centrale dell'opera è attraversata diagonalmente da una fessurazione che ne interessa l'intero

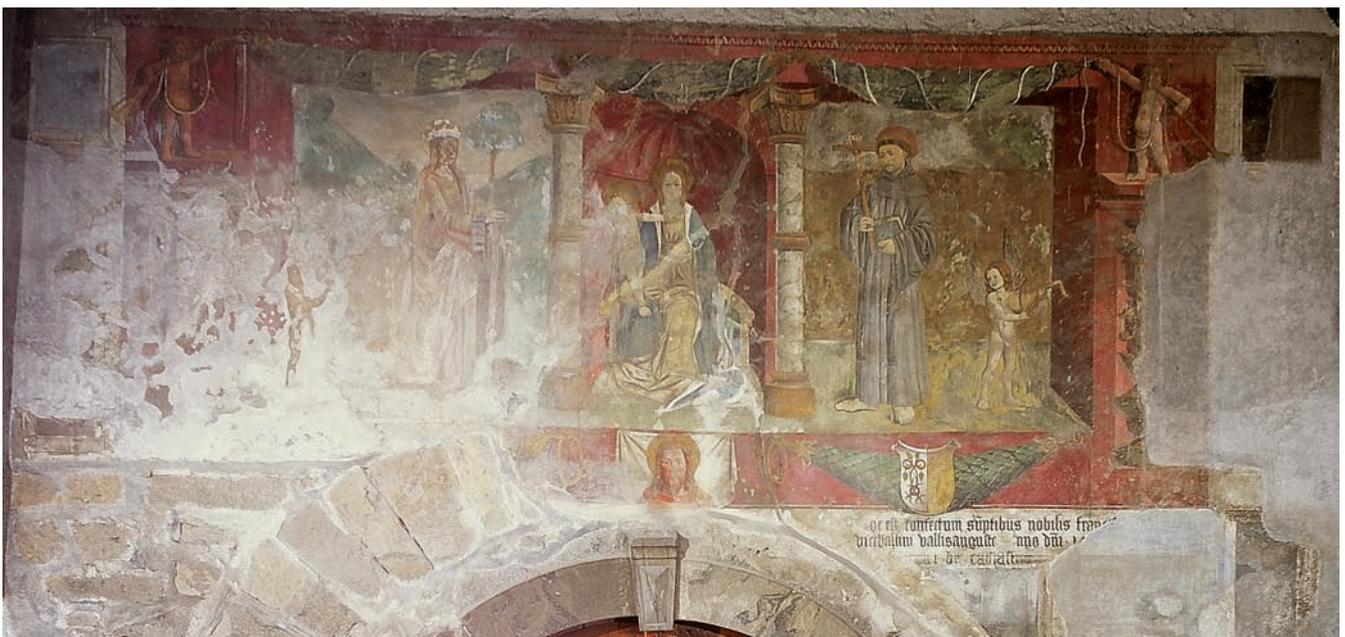
2. Dettaglio del dipinto all'inizio dei lavori. (N. Cuaz)

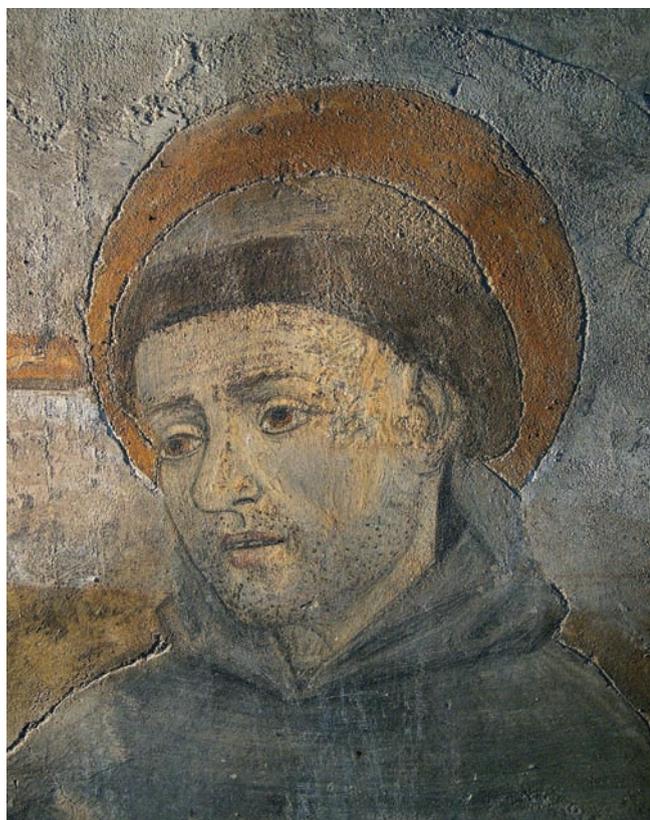
3. Dettaglio della testa di *San Francesco*; la luce radente evidenzia l'incisione nell'intonaco fresco. (N. Cuaz)

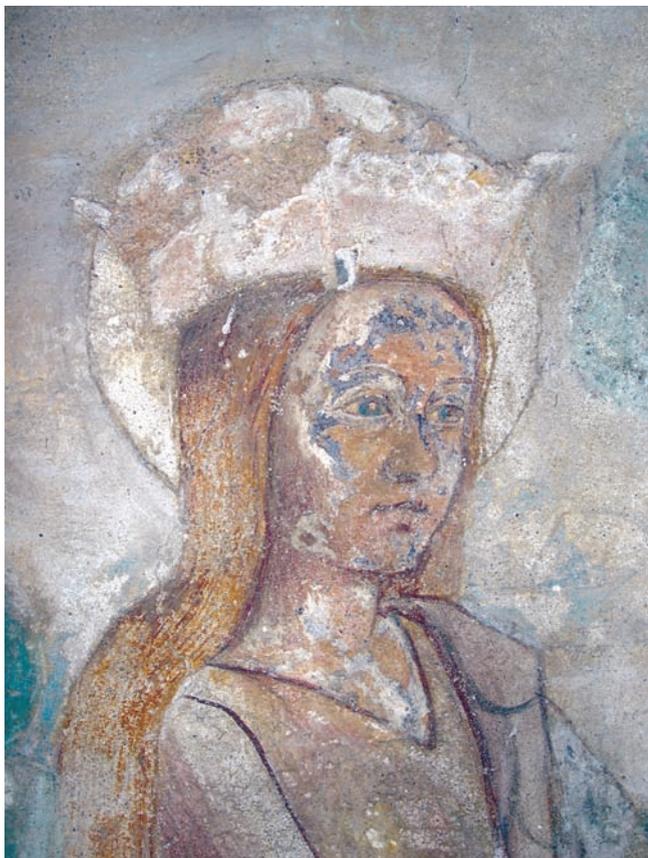
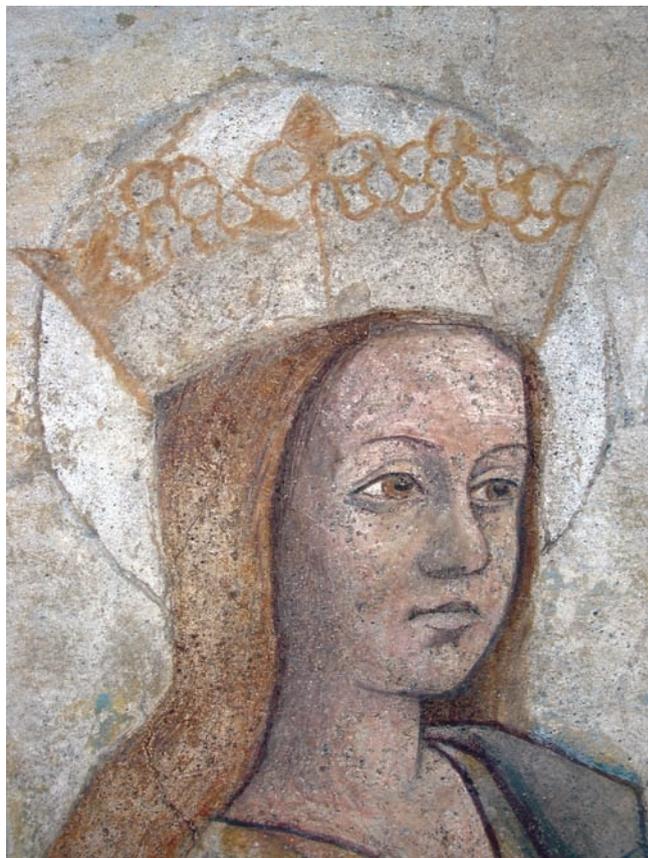
4. - 5. *Dettagli della testa di santa Caterina prima e dopo il restauro. (N. Cuaz)*

L'assottigliamento della resina sintetica sulla superficie affrescata e la rimozione contestuale dei ritocchi risalenti allo stesso intervento sono state effettuati con impacchi di *Solvent gel* a base di acetone e alcol benzilico addensato con acido poliacrilico, seguiti da ripetuti risciacqui con acetone e acqua. Il *film* residuo è stato fatto rigonfiare con brevi impacchi di acido citrico e carbonato d'ammonio. La pulitura è stata ultimata con impacchi di carbonato d'ammonio in soluzione satura, previa schermatura con ciclododecano dei pigmenti a base di rame. Le ridipinture ad olio risalenti all'intervento ottocentesco sono state rimosse con brevi impacchi di sverniciatore in polvere, applicato in soluzione acquosa.

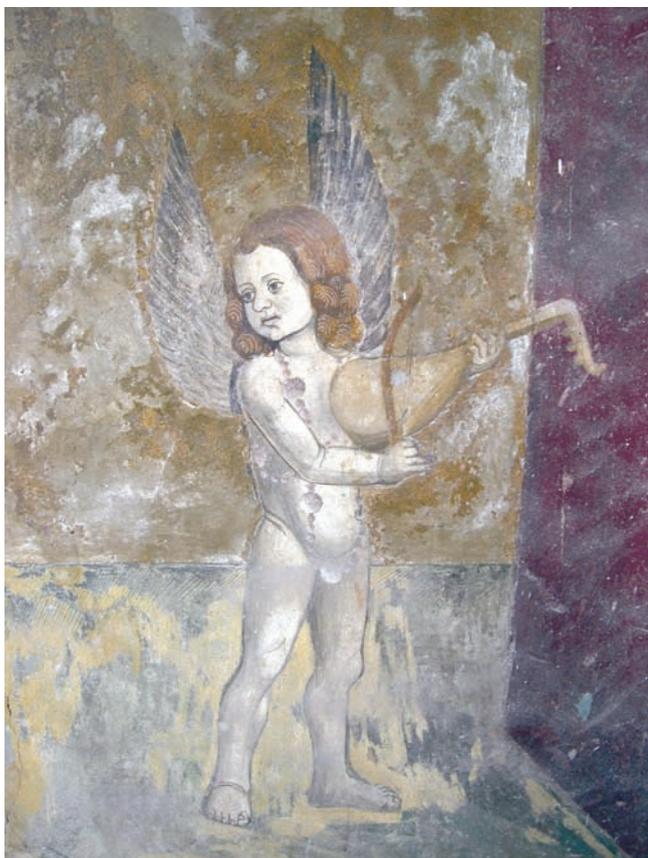
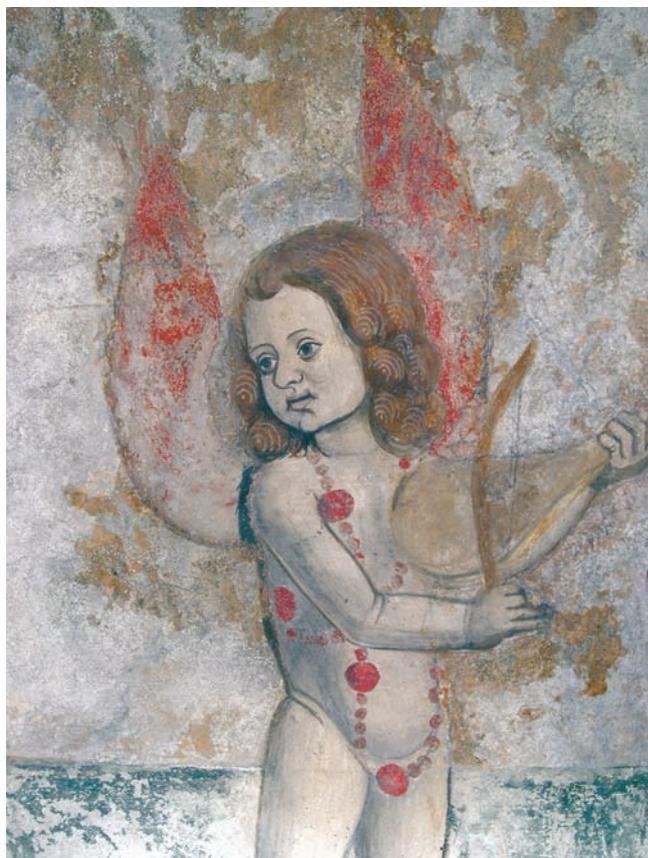
Il dipinto è stato oggetto di due precedenti interventi di restauro. Il primo, di epoca ottocentesca, è consistito nella stesura di ridipinture ad olio, in parte alteratesi, applicate parzialmente sui volti e sui fondi, sulla veste di *santa Caterina*, sulla collana del putto musicante di destra e sul perizoma del *Bambino Gesù*, che in origine ne era privo.

6. - 7. *Dettagli dell'angelo musicante prima dell'asportazione delle ridipinture e al termine del restauro. (N. Cuaz)*

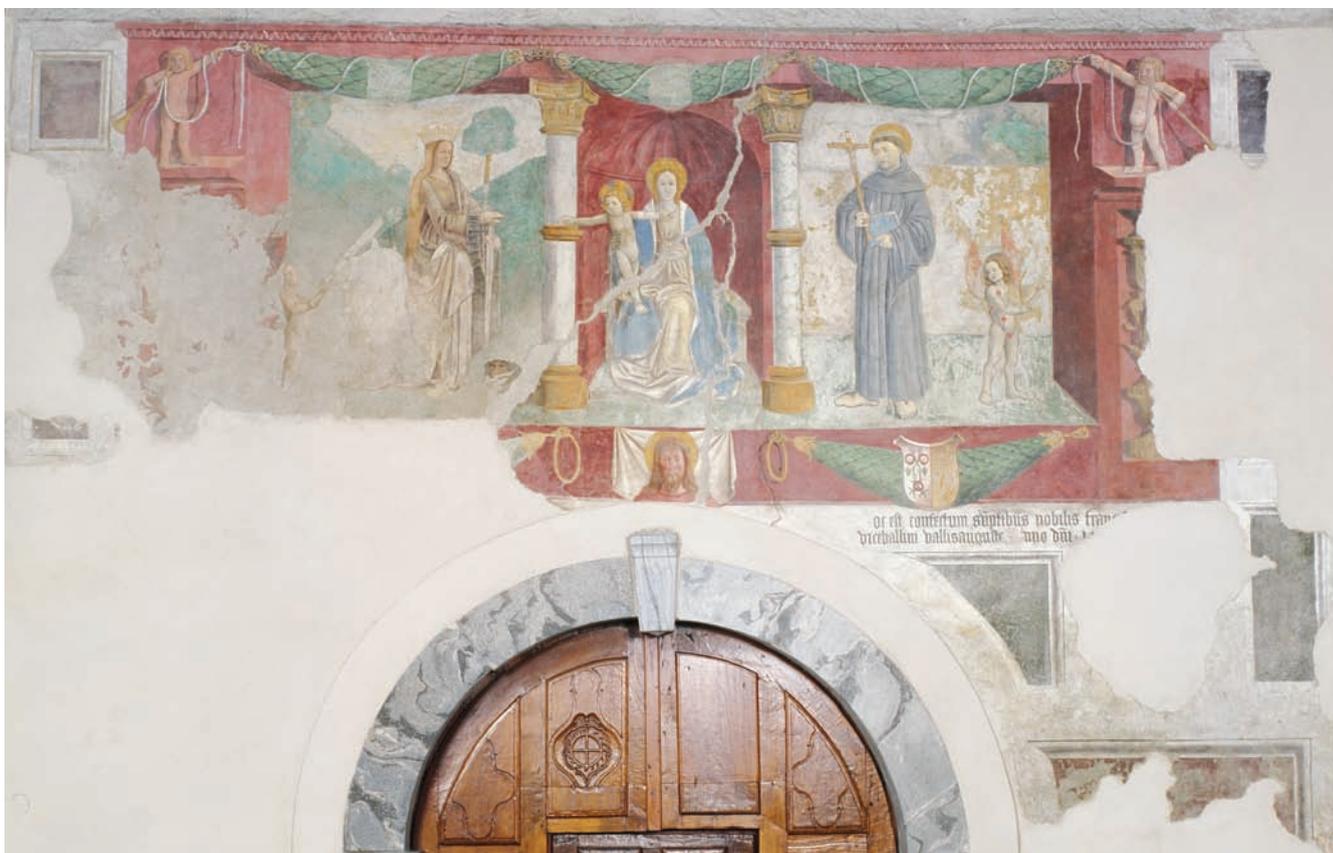
8. Il dipinto murale alla conclusione dei lavori. (D. Cesare)

Le lacune sono state stuccate con calce e sabbia di granulometria e colore affini alla malta originale. Con acquerello e l'aggiunta di caseinato d'ammonio come fissativo sono state ritoccate a tratteggio le lacune reintegrabili e velate le usure della pellicola pittorica. Sulla parete, per raccordare la parte inferiore del dipinto al livello del suolo è stato eseguito un sottolivello in malta di calce e sabbia, con la creazione di una ghiera per occultare la presenza di ciottoli malamente inseriti sotto l'arco quattrocentesco durante la modificazione settecentesca al portale d'ingresso.
