NUOVA COPERTURA DEL TEATRO ROMANO DI AOSTA

MONUMENTO: Teatro romano

TIPO D'INTERVENTO: realizzazione copertura

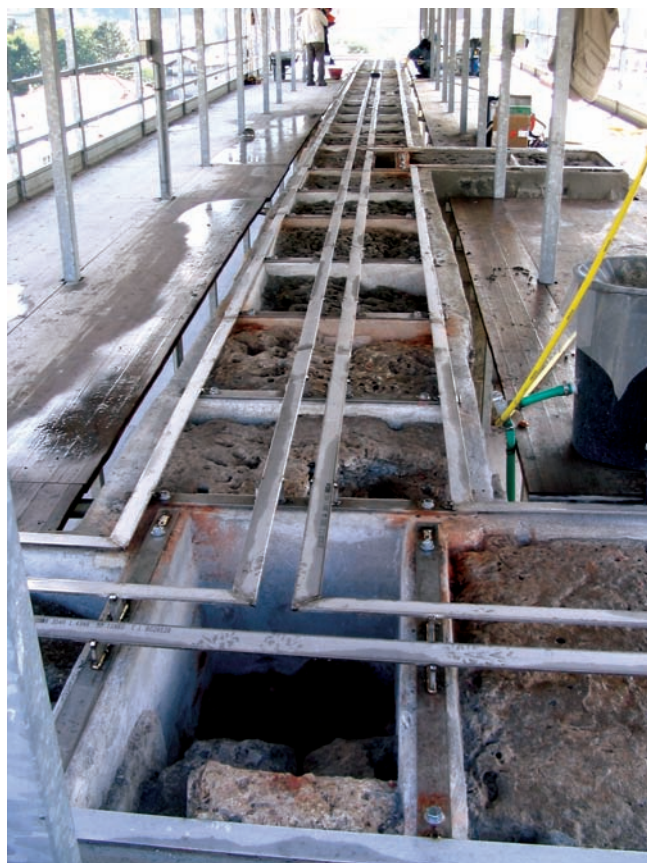
1. La capriata in acciaio inox. (R. Ferrod)

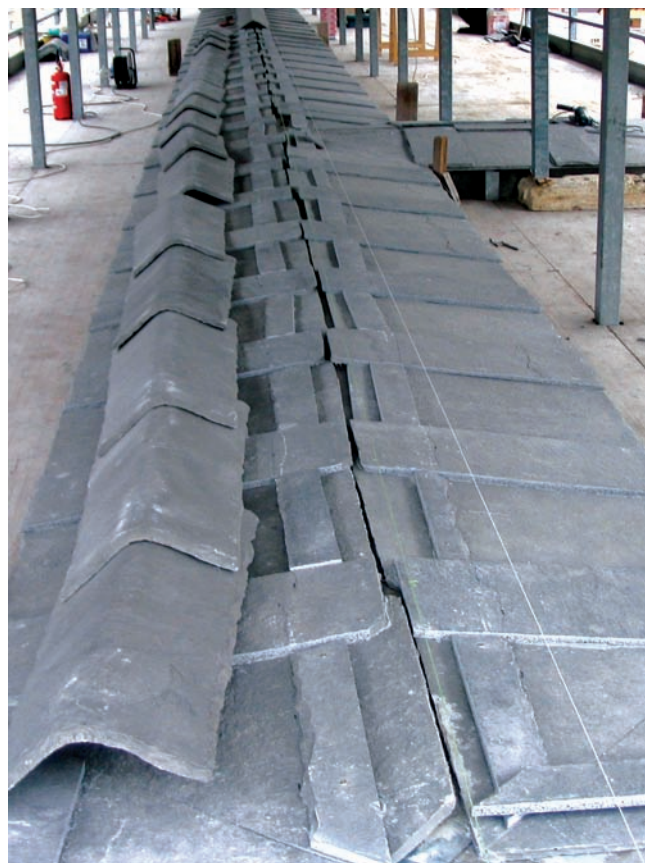
2. Fase finale della posa in opera delle lose in resina. (R. Ferrod)
