## IL RECUPERO DEL PATRIMONIO ARCHITETTONICO IN VALLE D'AOSTA APPROCCIO CONTEMPORANEO O CONSERVATIVO?

Donatella Martinet, Claudia Françoise Quiriconi, Mara Angela Rizzotto, Luana Bordet\*, Paolo Chanoux\*,  
Laura Mastandrea\*, Domenico Mazza\*, Sabrina Noro\*, Federico Pace\*, Piero Tajé\*

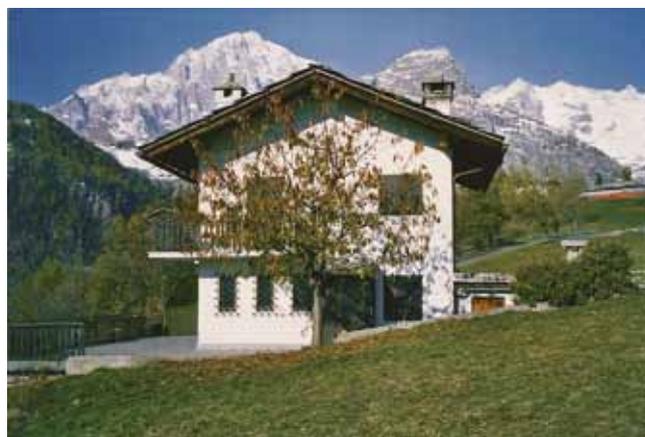
La villa si presentava esternamente completamente intonacata, con due piani fuori terra ad uso abitativo, un piano seminterrato destinato ad autorimessa e un interrato destinato a cantina e depositi. Era realizzata con strutture portanti in cemento armato e tamponature esterne intonacate: si presentava quindi piuttosto "fredda", senza una vera caratterizzazione montana.

1. La villa prima della ristrutturazione.  
(D. Mazza)

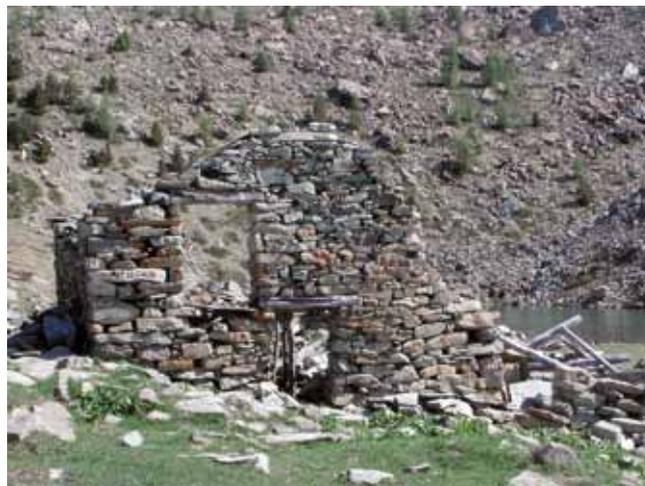
5. Il fabbricato in condizioni di rudere prima dell'intervento di recupero.  
(S. Noro)

La struttura in muratura di pietrame, prevalentemente a secco o con legante povero, presentava poche aperture funzionali all'accesso agli spazi e prevalentemente organizzate sul fronte sud. La copertura aveva una struttura semplice a falde con manto in lastre di pietra locale.

Il reimpiego delle pietre originarie e di quelle presenti in sito, l'attenta maestria degli artigiani che vi hanno lavorato riproponendo la muratura originaria a secco infittita di scaglie di diversa pezzatura, l'attenzione agli stipiti ed agli architravi delle aperture, hanno consentito di recuperare non solo un fabbricato in avanzato stato di degrado, ma anche le relazioni che esso aveva con il contesto.

Ad esempio sono stati conservati gli architravi in legno ancora presenti, così come si sono riproposte le pietre che costituivano i davanzali e gli altri architravi, ma l'aspetto maggiormente pregnante è costituito dal cromatismo e dalla tessitura della muratura in perfetta armonia con le rocce che fanno da fondale.

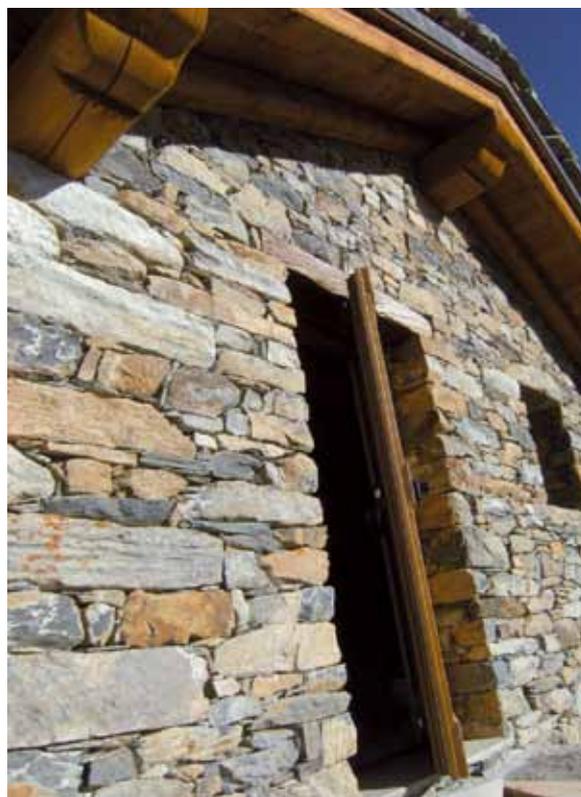
6. Particolare della muratura dopo il recupero.  
(S. Noro)

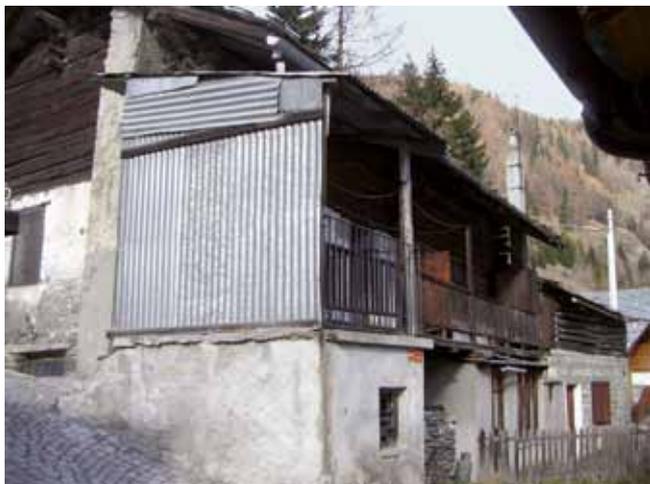
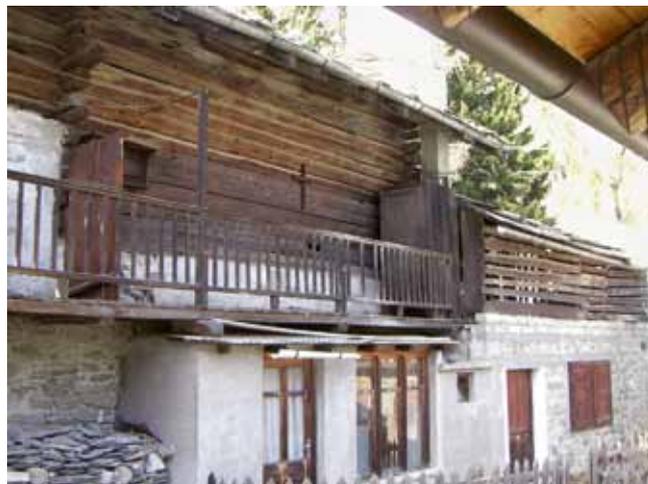
8.-9. Il rascard e il basso fabbricato prima degli interventi.  
(F. Pace)

Il corpo aggiunto sul lato nord al piano terra ospita due camere da letto comunicanti internamente con la cucina, mentre il primo piano è destinato a fienile. Realizzato in muratura mista pietra e cemento, ha una fattura molto povera con architravi e blocchetti in cemento faccia a vista. Questo corpo è stato recentemente oggetto di una modifica di classificazione del piano regolatore e, quindi, risulta essere in contrasto con l'ambiente.

- l'eliminazione delle superfetazioni;
- la rivisitazione del fienile a nord in chiave più contemporanea, con lo scopo, attraverso l'uso di un linguaggio architettonico che reinterpreta i caratteri alpini, di sottolineare lo stacco con il *rascard* così da permetterne una lettura più fedele;

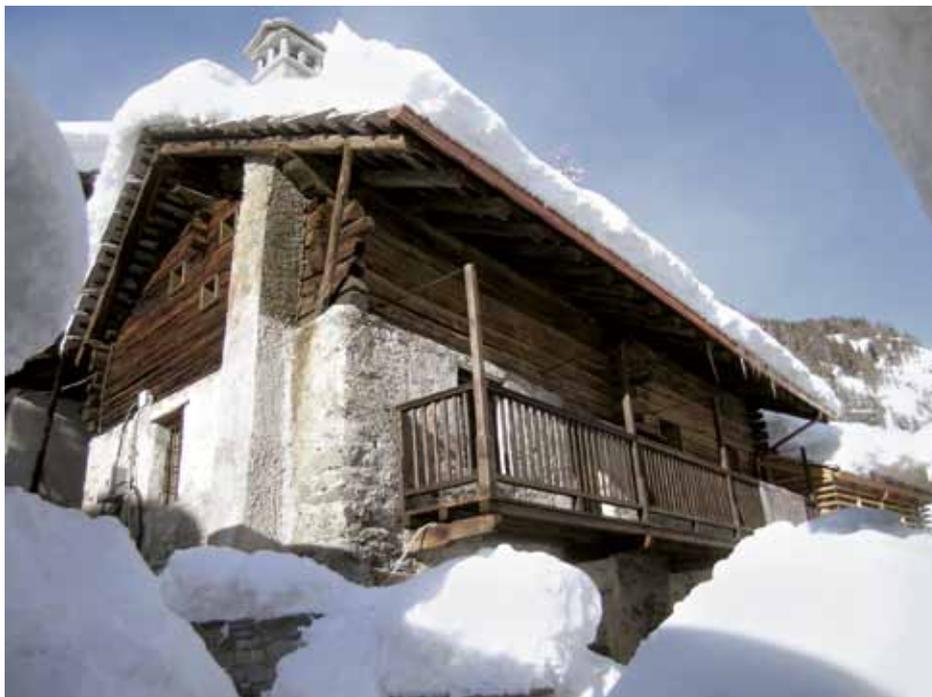
12. Il rascard dopo il restauro.  
(C.F. Quiriconi)

- per soddisfare le normative in materia statica e valanghiva, i nuovi elementi in legno e metallo sono stati affiancati in modo da conservare tutti i tronchi, anche quelli ammalorati senza averne compromesso la statica;

- le murature, in buono stato di conservazione, sono state mantenute, così come gli intonaci esterni;
- i solai sono stati realizzati interamente in legno, recuperando il legno esistente, mentre l'assito è stato rimontato in doppio strato con interposto il materassino per isolamento acustico;

- il tetto è stato conservato nella sua orditura primaria e il pacchetto di isolamento è stato posizionato a spessore tra i puntoni. Si è così mantenuto il complessivo spessore originario della copertura e nello sporto di gronda sono visibili le lose;

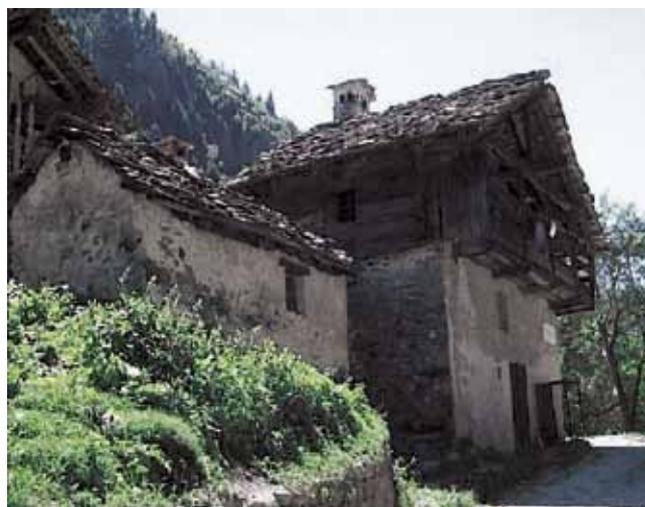
13. Lo stadel e l'edificio del forno prima del restauro, fronte nord.  
(P. Tajé)

Esternamente, su tutti i fronti, è stata pulita e ripristinata la pietra a vista, con giunti in calce e con rappezzi sulle pareti già esistenti.

È stata rifatta completamente la copertura riutilizzando la travatura presente, sostituendo o integrando tutte le travi ammalorate. Essa è composta da un assito, un isolante con doppio pannello di sughero, una lamiera zincata preverniciata, un altro assito e posa di lose. Per quanto riguarda l'ultima parte della sporgenza del tetto, quella che serve per proteggere la casa e il suo intorno, è stata realizzata dimensionando i travi con spessori differenti (vedi particolare costruttivo) dando così la possibilità di vedere le lose e travetti in tutta la loro interezza.

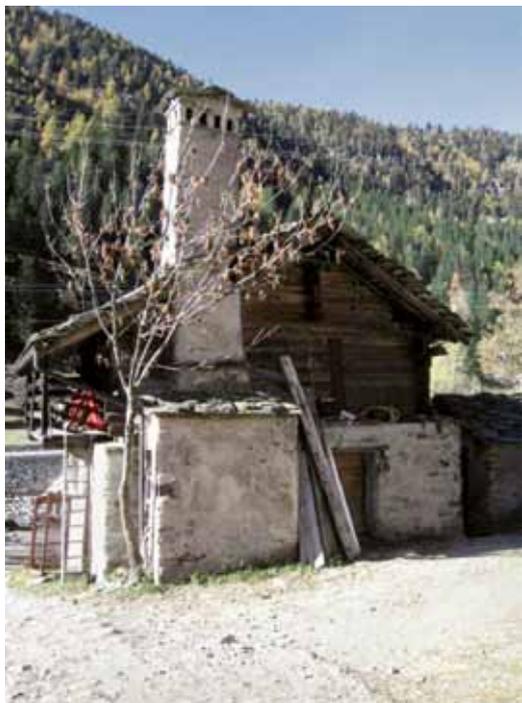
14. Lo stadel prima del restauro, fronte sud.  
(P. Tajé)

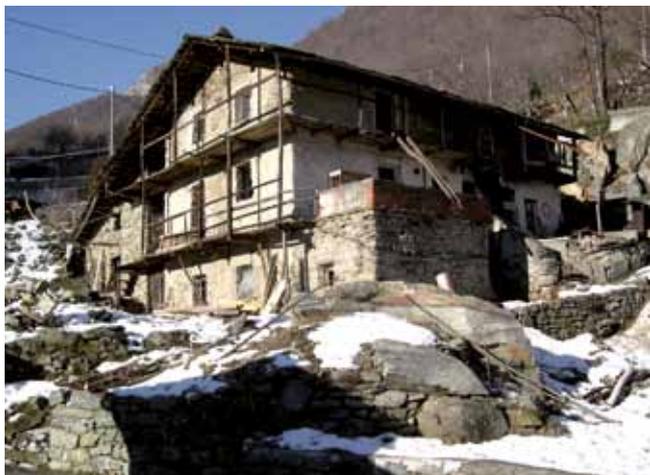
Le murature perimetrali in pietrame presentavano un buono stato di conservazione e coesione, tranne quelle del corpo aggiunto ad ovest, le pareti esterne erano intonacate a calce in corrispondenza dei piani e dei locali destinati ad abitazione. I vani del piano seminterrato conservavano una splendida volta in pietra, mentre il solaio superiore era stato realizzato con piccole travi lignee affiancate e riempimenti di terra, paglia e pietre.

Le numerose aperture, contraddistinte dagli ampi collari intonacati, erano regolari e ben allineate, i balconi con i relativi parapetti in legno erano in cattivo stato di conservazione; sul lato est era stato inoltre realizzato un ampio terrazzo piano, fiancheggiato dalla scalinata comunale.

18. *Il fabbricato prima dell'intervento.*  
(L. Bordet)

Le strutture murarie portanti in pietra sono state consolidate mediante delle sottofondazioni lungo l'intero perimetro dell'edificio ed in elevazione, tramite delle iniezioni di malta bastarda.

I fronti in pietra sono stati ripuliti ed i giunti risarciti; l'intonaco a calce, di colore chiaro, è stato invece riproposto sulle porzioni di facciata prima trattate con la stessa finitura, intorno alle aperture di forma regolare sono stati realizzati i collarini in rilievo intonacati e dipinti con una tonalità più tenue.

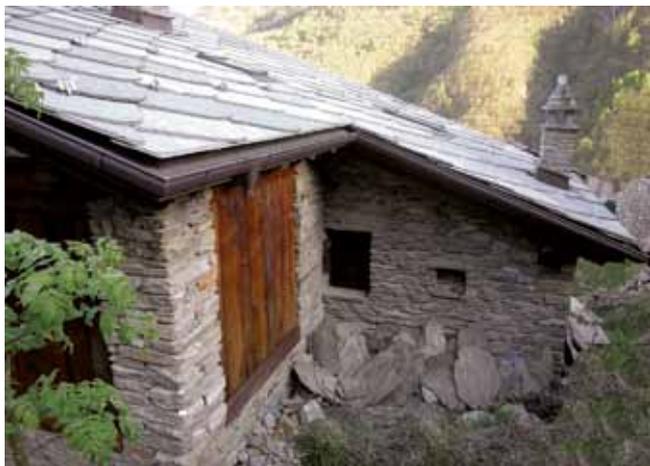
20. Particolare della muratura e del portone originale restaurato.  
(L. Bordet)
