## I DIPINTI SULLA FACCIATA DELLA PARROCCHIALE DI SAINT-GERMAIN (MONTJOVET)

## Descrizione tecnica dell'opera e stato di conservazione

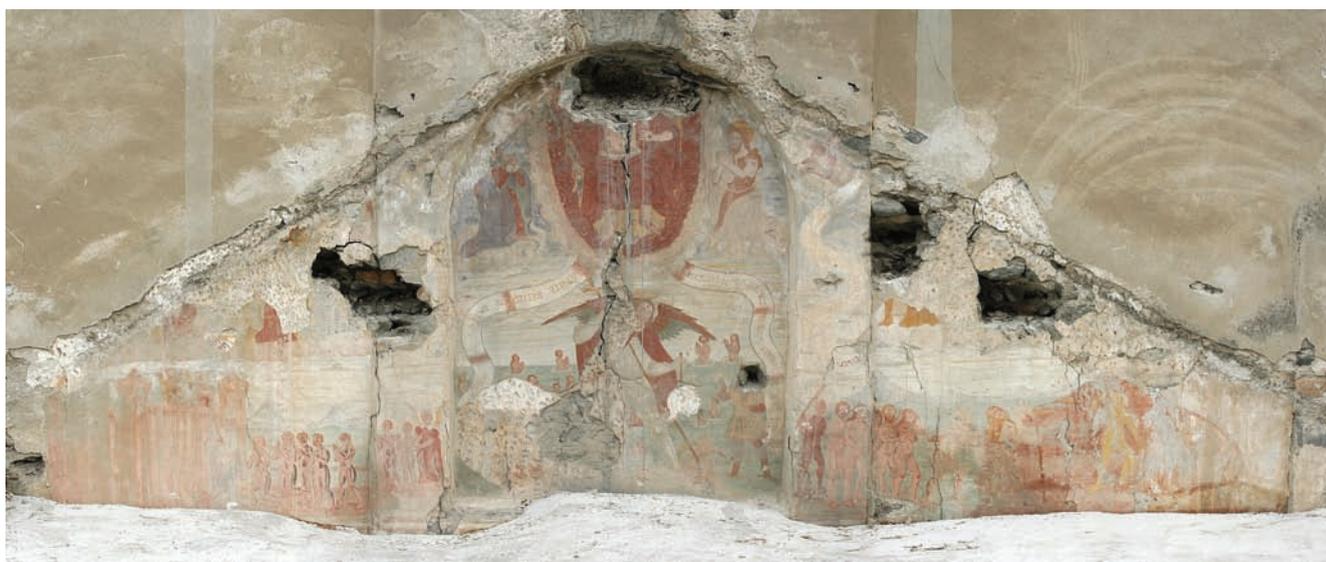
1. Veduta generale della facciata.  
(N. Cuzaz)

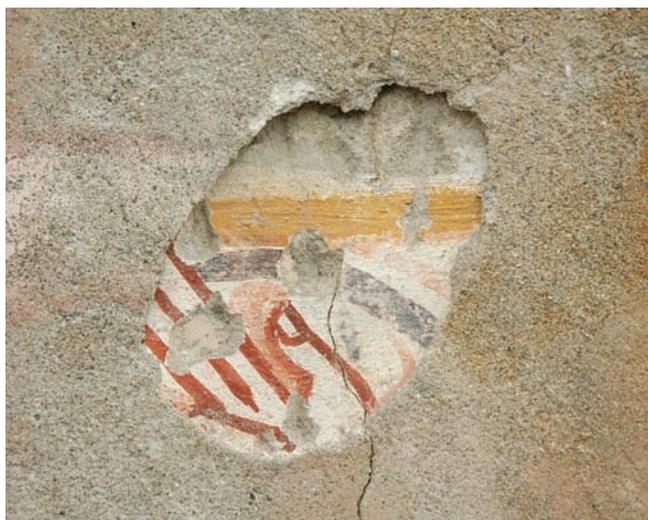
Nel corso degli ultimi lavori, l'accidentale caduta di un lacerto di intonaco ha permesso di scoprire la presenza di una pittura soggiacente. Dallo squarcio è apparsa un'assai interessante porzione di dipinto che, con un tratto lineare

di contorno dal colore bruno scuro, profila la forma di una mano destra, con anulare e mignolo ripiegati in atto quasi benedicente. Lo stile rimanda a scuole già individuate in Valle, per le quali si è cercato di *ricostruire la trama sottile delle scelte figurative di quest'area nella prima metà del XIII secolo*,<sup>6</sup> attraverso le presenze rinvenute a Santa Maria di Villeneuve, a Sarriod de La Tour, nei frammenti dal castello di Quart. Per ora ciò che è visibile risulta troppo limitato per poter affermare alcunché; si dovrà attendere che il processo di stacco e recupero delle pitture soprastanti abbia preso avvio, per poter almeno capire quanto fosse esteso il più antico apparato decorativo, e quanto a tutt'oggi ne resti.

2. *Facciata: particolare del dipinto sottostante gli affreschi tardocinquecenteschi, raffigurante una mano.*  
(N. Cuaz)

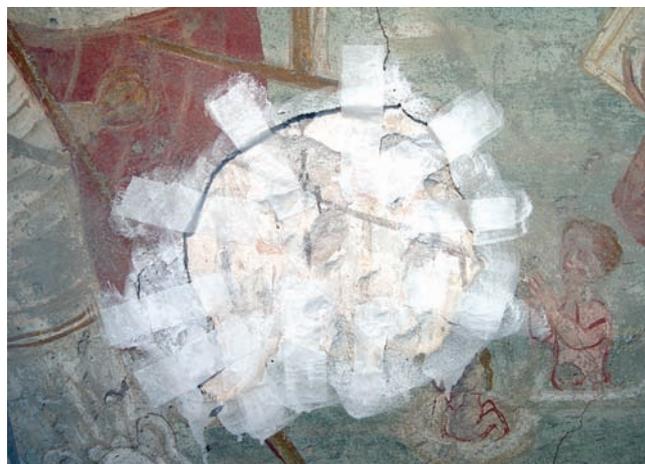
3. *Applicazione del ciclododecano.*  
(N. Cuaz)

Nel corso del febbraio 2007 sono stati applicati garzature e salvabordi di sostegno alle parti pericolanti. Con l'obiettivo di non applicare adesivi difficilmente asportabili, che in qualche modo andassero ad inquinare la materia originaria delle opere, si è deciso di utilizzare come adesivo il ciclododecano. Il ciclododecano dal 1995 è applicato con successo in differenti fasi del restauro di oggetti artistici di diversa tipologia. In particolare si segnalano gli studi e le applicazioni di Hanglatter e Salzmann su manufatti lapidei e dipinti murali dai quali abbiamo tratto spunto per le applicazioni sui dipinti di Monjovet.

La formula chimica del ciclododecano ( $C_{12}H_{24}$ ) indica con chiarezza che non si tratta di formulato commerciale, di cui spesso non conosciamo le componenti, di un polimero o di una sostanza di natura vegetale o animale, ma di una molecola specifica che si caratterizza per essere insolubile in acqua, capace di sublimare a temperatura ambiente, solubilizzarsi in solventi organici apolari e avere bassa tossicità per l'uomo. Nel caso specifico il ciclododecano è stato sciolto in esano al 60% e utilizzato come adesivo a pennello per fissare garzature di sostegno ed eseguire salvabordi. Per evitare una rapida sublimazione del prodotto sono state applicate delle laminazioni in carta stagnola commerciale, mediante termosaldatura superficiale con termocauter. Tuttavia l'intervento di messa in sicurezza delle parti pericolanti è di natura transitoria, sia per la tipologia di adesivo utilizzato, che per l'entità ed estensione dei distacchi. In questa prima fase si è quindi operato con il duplice obiettivo di assicurare l'ancoraggio provvisorio delle porzioni pericolanti e di non apportare degli adesivi che potessero inquinare inesorabilmente la superficie e/o ostacolare le successive fasi di intervento.

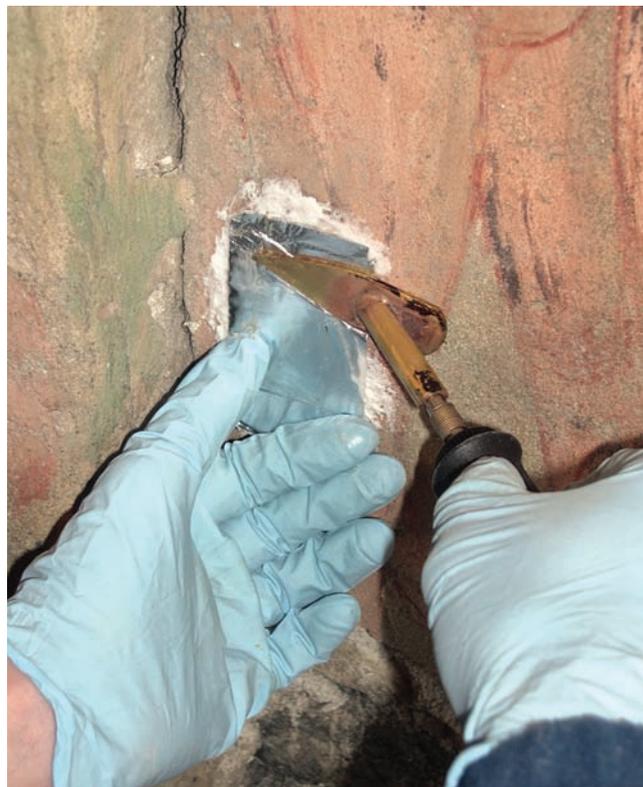
4. Laminazione del ciclododecano.  
(N. Ciarzi)
