INDAGINI ARCHEOLOGICHE IN PIAZZA SAN FRANCESCO AD AOSTA (II-III LOTTO 2009)

Patrizia Framarin, David Wicks*

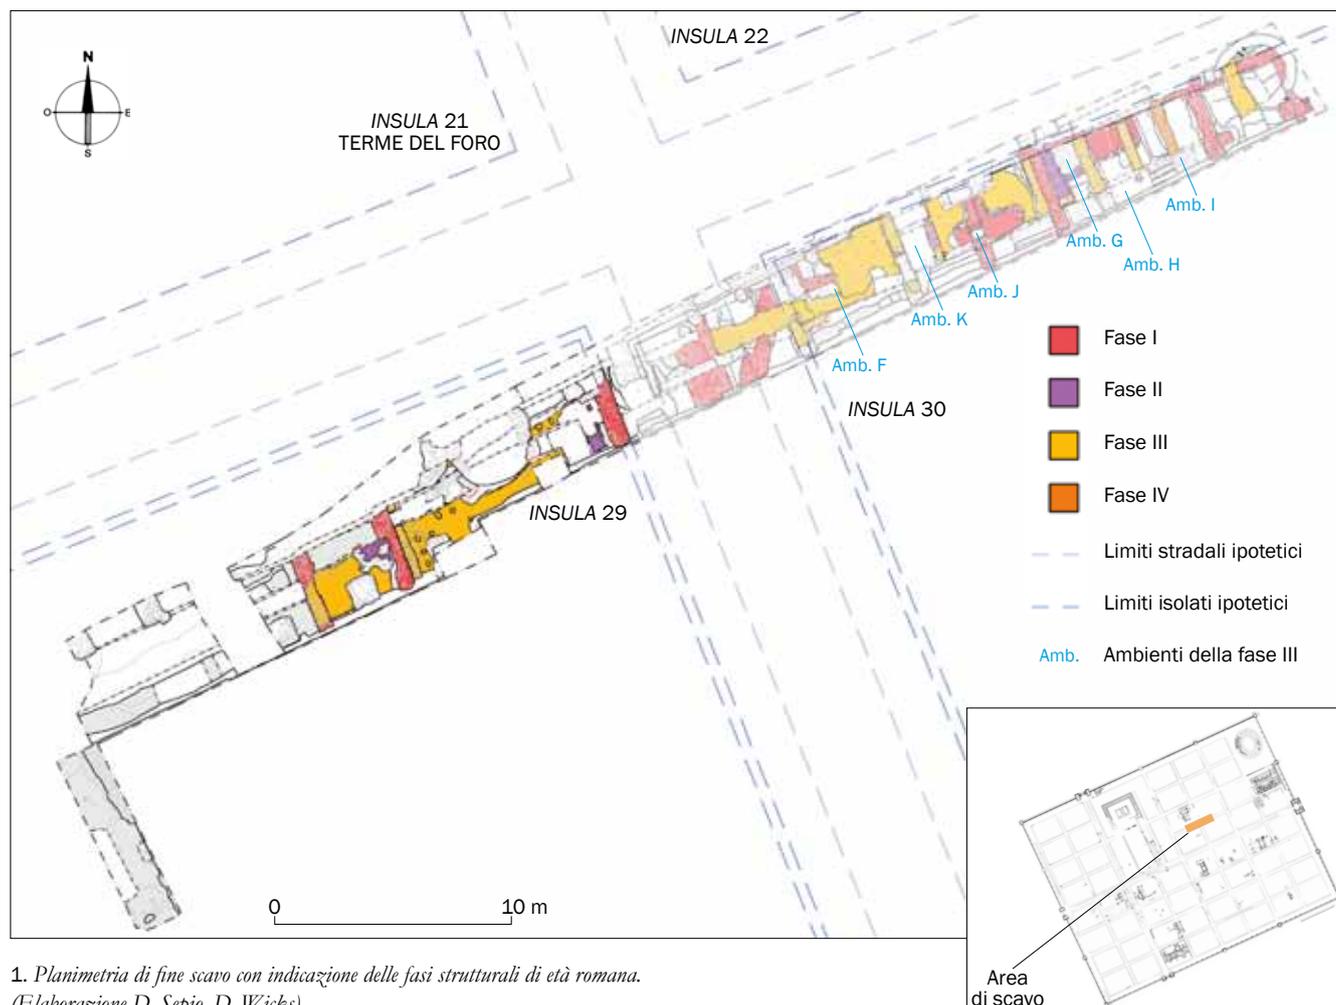
1. Planimetria di fine scavo con indicazione delle fasi strutturali di età romana.
(Elaborazione D. Sepio, D. Wicks)

Fase I. costruzione dell'*insula* 29 e del sistema stradale (in rosso nella fig. 1)

Fase II. Sviluppi nella planimetria dell'isolato 29 (in viola nella fig. 1)

Fase III. Ricostruzione degli ambienti perimetrali all'isolato (in giallo nella fig. 1)

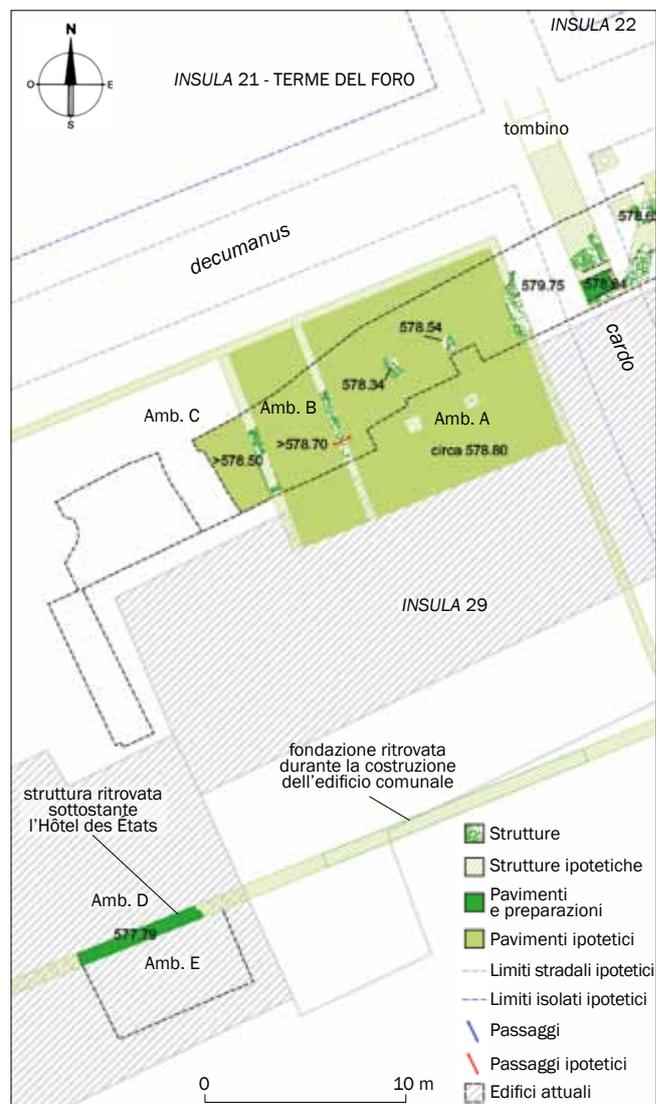
3. Pianta della fase I.
(Elaborazione D. Sepio, D. Wicks)

I piani della fase precedente vengono rialzati con riporti di deposito basale fino alla quota fra 578,60 e 578,70 m.⁹ Al di sopra di questi depositi si imposta l'angolo nord-orientale dell'isolato 29; il muro perimetrale orientale, individuato all'interno dell'area di scavo solo per un breve tratto, viene realizzato a sacco con un getto di pietre e malta (fig. 3). È stata individuata una fondazione larga circa 0,8 m, la cui risega si trova a 578,50 m s.l.m., per un elevato in *opus incertum* largo 0,46 m, conservato a nord per un'altezza massima di 1,20 m. È realizzato in filari approssimativamente regolari di scaglie di calcare di medie e grandi dimensioni miste a ciottoli, legate con malta bianco-giallastra mediamente tenace a granulometria medio-fine.¹⁰ Nella porzione esposta non è riconoscibile un'apertura, mentre nulla sappiamo del perimetro settentrionale dell'*insula* che si trova oltre il limite scavo.¹¹ All'esterno dell'edificio, in corrispondenza del *cardo* minore, è stata individuata una possibile crepidine della larghezza di 2 m circa, in gran parte asportata da interventi successivi. Di essa si conserva una porzione di preparazione alla quota di 578,84 m associata a tracce di intonaco di colore bianco-giallastrò riconoscibili sul paramento esterno dell'*insula*.

Per quanto riguarda la suddivisione dello spazio interno dell'isolato sono stati documentati solamente i primi due ambienti a nord-est a causa di un potente sbancamento che ha asportato interamente le strutture e i depositi di età romana. Sono stati individuati solo due muri interni con andamento nord-sud; il primo (altezza conservata 0,30 m) è posto a una distanza di 10,15 m dal limite orientale, rispetto al quale presenta analogie costruttive.¹²

Il secondo muro si trova a una distanza di 3,50 m più a ovest ed è realizzato mediante la tecnica costruttiva osservata nell'*insula* 30, ovvero con fondazione a cassafirma (larghezza 0,75 m) sulla quale si imposta un elevato

di 0,58 m conservato per un'altezza massima di 0,70 m. I paramenti sono in *opus incertum* con filari pressoché regolari, costituiti in prevalenza da frammenti di calcare di medie/grandi dimensioni, misti a ciottoli legati con una malta di colore bianco-giallastrò.¹³

I muri precedentemente descritti suddividono l'area in 3 ambienti differenti. Partendo da est si incontra l'**ambiente A** (10,20x7 m almeno) fortemente danneggiato da successivi interventi. All'interno sono riconoscibili due pilastri centrali di forma approssimativamente circolare che dividono l'ampio spazio rettangolare in tre navate est-ovest. Questi basamenti (diametro massimo 1,20 m, spessore oltre 0,40 m) sono realizzati in ciottoli di grandi dimensioni con tracce di una malta biancastra ricca in calce. Si trovano a una distanza di circa 3,65 m sia dai muri orientale e occidentale, sia dall'ipotetica posizione del limite settentrionale del vano. L'ambiente si sviluppa verso sud al di sotto del Palazzo comunale, dove potrebbe essere conservato al di sotto della quota dei piani pavimentali attuali.¹⁴

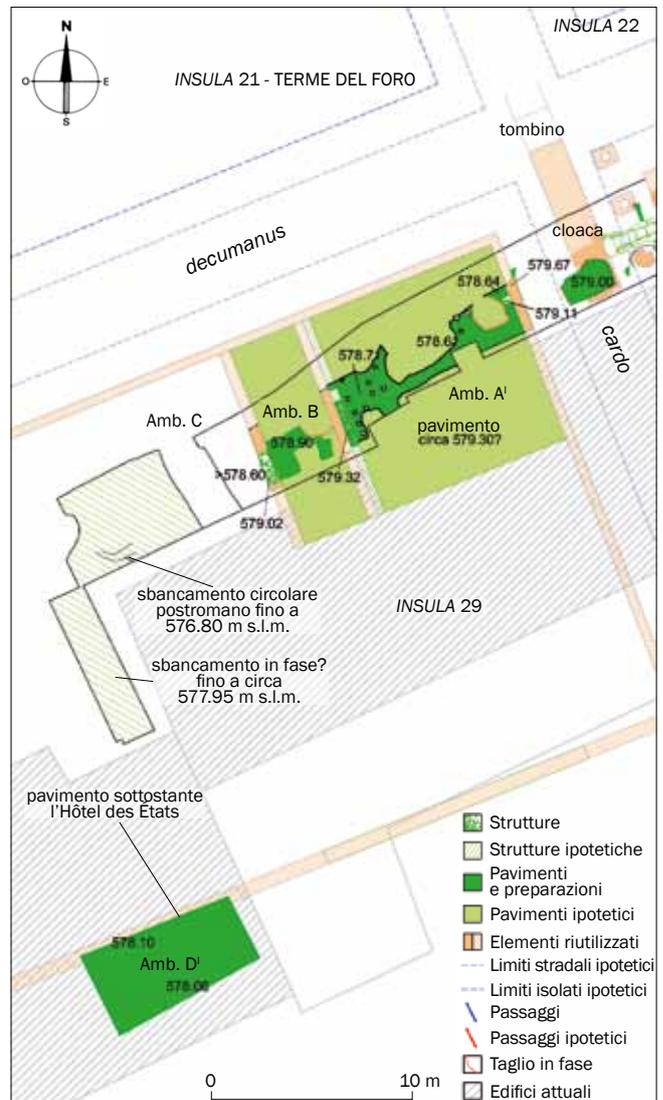
4. Pianta della fase III. (Elaborazione D. Sepio, D. Wicks)

Nel corso di questa fase si assiste ad una intensa attività di demolizione e successiva ricostruzione degli ambienti dell'insula 29 (fig. 4). Alcune strutture vengono rasate ad una quota inferiore a quella dei piani pavimentali della fase I, ad esempio i pilastri centrali dell'ambiente A, mentre il muro che separa gli ambienti B e C a ovest è stato parzialmente rasato. Il limite perimetrale est dell'isolato e le strutture ad esso parallele vengono ricostruiti rispettando sostanzialmente la precedente posizione. A questa fase appartiene inoltre la costruzione di un nuovo muro immediatamente accanto al divisorio fra gli ambienti A e B, probabilmente ancora in piedi. La struttura in *opus incertum* ha una fondazione realizzata con una tecnica "a spina di pesce" e una larghezza di 0,30 m, ed è realizzata a faccia vista in appoggio al precedente muro.¹⁹ Costituita da ciottoli interi e spezzati di medie/piccole dimensioni e occasionali laterizi e calcari, è legata con una malta poco tenace di colore grigio chiaro; la fondazione è realizzata con un singolo filare di pietre legate con limo argilloso grigiastro. La risega di fondazione si trova alla quota di 579,15 m e sulla parete a vista orientale non sono riconoscibili tracce

di rivestimento. Al momento non è chiaro se la struttura rappresenti un allargamento della precedente fondazione per la realizzazione di un nuovo elevato, o se piuttosto sia funzionale al pavimento dell'ipocausto che viene realizzato in questa fase.

Un secondo muro viene sovrapposto come divisorio tra gli ambienti B e C della fase precedente; sul piano di spicco preesistente viene impostata una nuova struttura di minore larghezza (0,46 m), che riprende l'andamento del lato occidentale dell'elevato originario lasciando a est una risega sporgente, posta a 578,90 m s.l.m. È costruito in una specie di *opus mixtum* con pochi ciottoli e frequenti frammenti di laterizi e calcare, e legato con una malta bianca mediamente tenace a granulometria media con inclusi di ghiaia grossolana. Di questo rifacimento si conservano solamente quattro filari pressoché regolari per un'altezza di 0,25 m. Sul paramento orientale è riconoscibile un intonaco bianco-giallastro a granulometria fine in buono stato di conservazione.

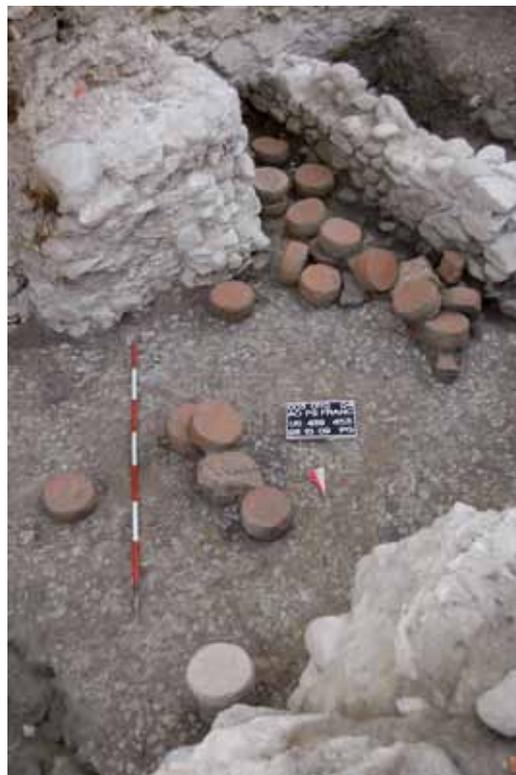
5. Piano di posa delle *suspensurae* all'interno dell'ambiente A'.
(P. Gabriele)

Su questo piano sono riconoscibili una serie di elementi fittili cilindrici funzionali alla realizzazione di un ipocausto. Le *suspensurae* (diametro 0,20 m, spessore 0,10 m) sono

poste ad una distanza di 0,60 m e legate con limo argilloso di colore grigio (fig. 5).²⁰ L'altezza di questa intercapedine, funzionale alla creazione di un ambiente riscaldato, è presumibilmente di 0,50 m, sulla base della risega del muro di limite occidentale realizzato in questa fase (579,15 m s.l.m.). La struttura del pavimento, desumibile dallo strato di crollo rinvenuto *in situ* (fig. 6), è caratterizzata da un primo livello di mattoni bipedali al di sopra dei quali era realizzata una preparazione in cocchiopesto che conserva

Il piano di posa delle *suspensurae* presenta tracce di arrossamento da esposizione a calore nella parte centrale, mentre non sono stati rinvenuti elementi del *præfurnium*,

20) Complessivamente, sono state rinvenute quattro *pilæ* formate da due elementi sovrapposti (0,22 m), mentre le restanti nove sono formate da un solo elemento.

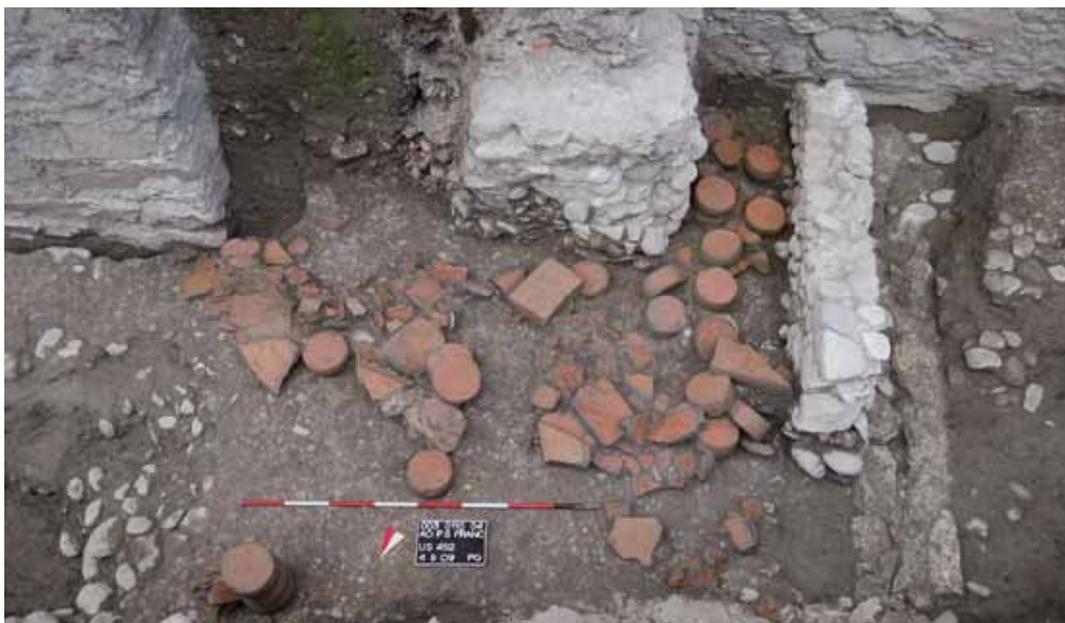
6. Strato di crollo degli elementi del pavimento dell'ipocausto della fase III all'interno dell'ambiente A'.
(P. Gabriele)

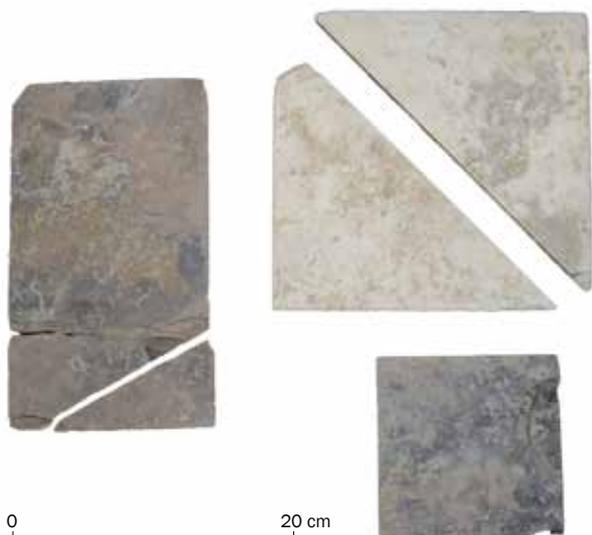
7. Elementi del rivestimento in opus sectile dell'ambiente A'.
(L. Brodie)

ancora le impronte del rivestimento in *opus sectile* costituito da elementi triangolari, quadrati e rettangolari (fig. 7).²¹ Si tratta quindi di un pavimento piuttosto ricco, esteso attraverso un ambiente di oltre 70 m², posto ad una quota stimabile di circa 579,30 m s.l.m.

21) Sono stati riconosciuti elementi triangolari in marmo bianco (lato 18 cm) e rettangolari in bardiglio (15x29,30 cm).

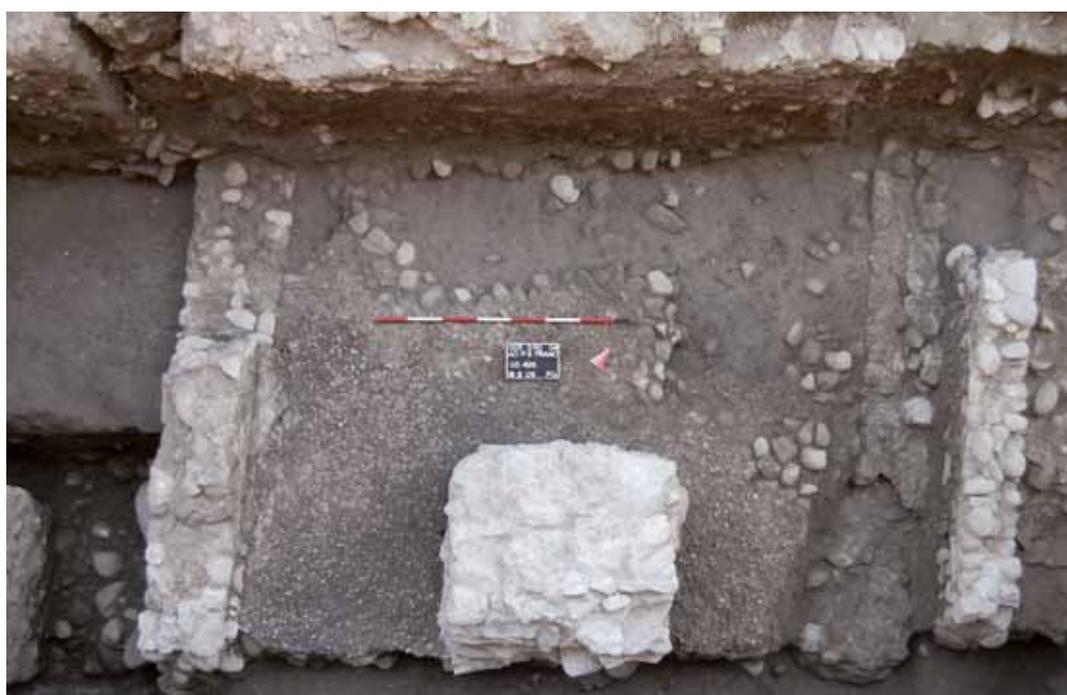
8. Pavimento della fase III all'interno dell'ambiente B.
(P. Gabriele)

Una nuova pavimentazione viene realizzata in questa fase anche all'interno dell'ambiente B (fig. 8). Al di sopra di un vespaio in ciottoli e frammenti di laterizi e calcare viene costruito un battuto cementizio alla quota di 578,90 m²⁵ realizzato con una prima gettata di malta gialla mediamente tenace con piccoli ciottoli e frammenti di laterizio come inclusi; la superficie viene quindi cosparsa di abbondanti inclusi di piccole dimensioni (ciottoli, calcari e laterizi tra 3 e 5 cm) misti a malta successivamente battuti in modo da ottenere una superficie piana e compatta.

Alla realizzazione di questo nuovo piano si associa la stesura di un rivestimento di intonaco riconoscibile in alcuni punti del nuovo muro occidentale.
