**SISTEMA DI ALLERTAMENTO  
PER RISCHIO METEOROLOGICO  
IDROGEOLOGICO-IDRAULICO**

*Rapporto di fine evento*

*26 agosto 2014*

### Relazione di sopralluogo

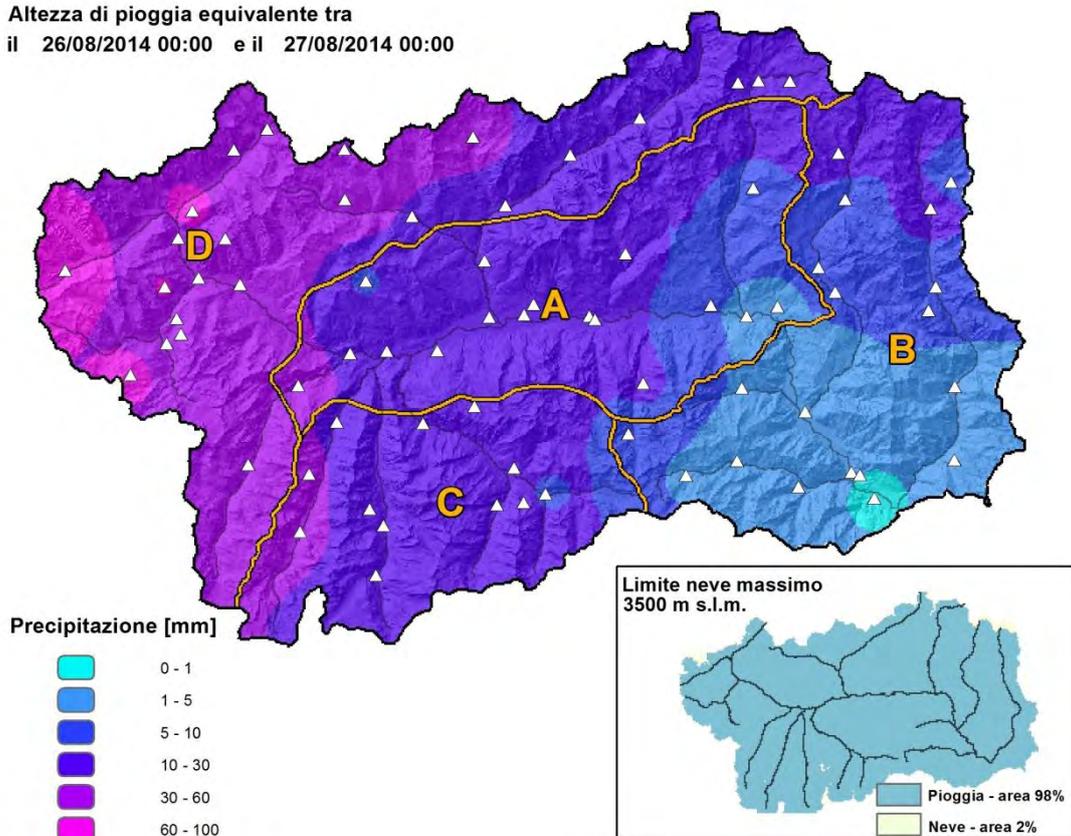
Altezza di pioggia equivalente tra  
il 26/08/2014 00:00 e il 27/08/2014 00:00

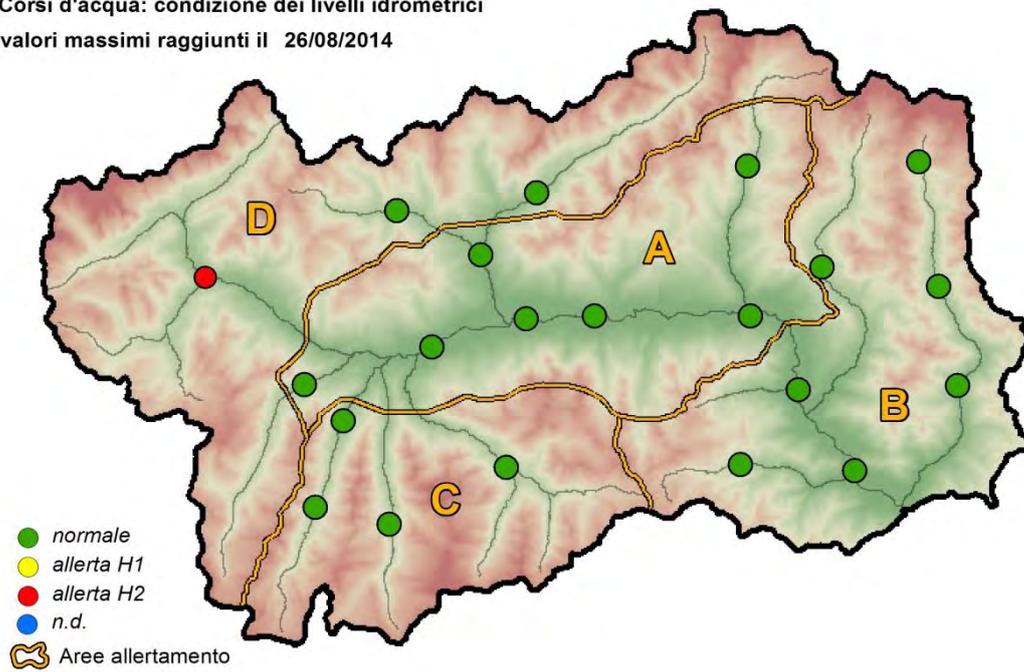
**Corsi d'acqua: condizione dei livelli idrometrici  
valori massimi raggiunti il 26/08/2014**

La Dora Baltea ha subito un generale innalzamento; solo nella stazione di Aymavilles è stato però superato il livello di attenzione mentre mai sono stati raggiunti i livelli di allerta.

Per quanto riguarda i torrenti laterali, alle ore 17:30 del 26/8 si è superato il livello di allerta H2 nella stazione di Pré-Saint-Didier sulla Dora di La Thuile. Alle ore 18:00 il livello risultava già al di sotto di tale soglia, mentre alle ore 20:00 il livello è sceso anche al di sotto della soglia di allerta H1. Le altre stazioni delle zone C e D hanno invece registrato locali innalzamenti ma senza mai superare le soglie di allerta.

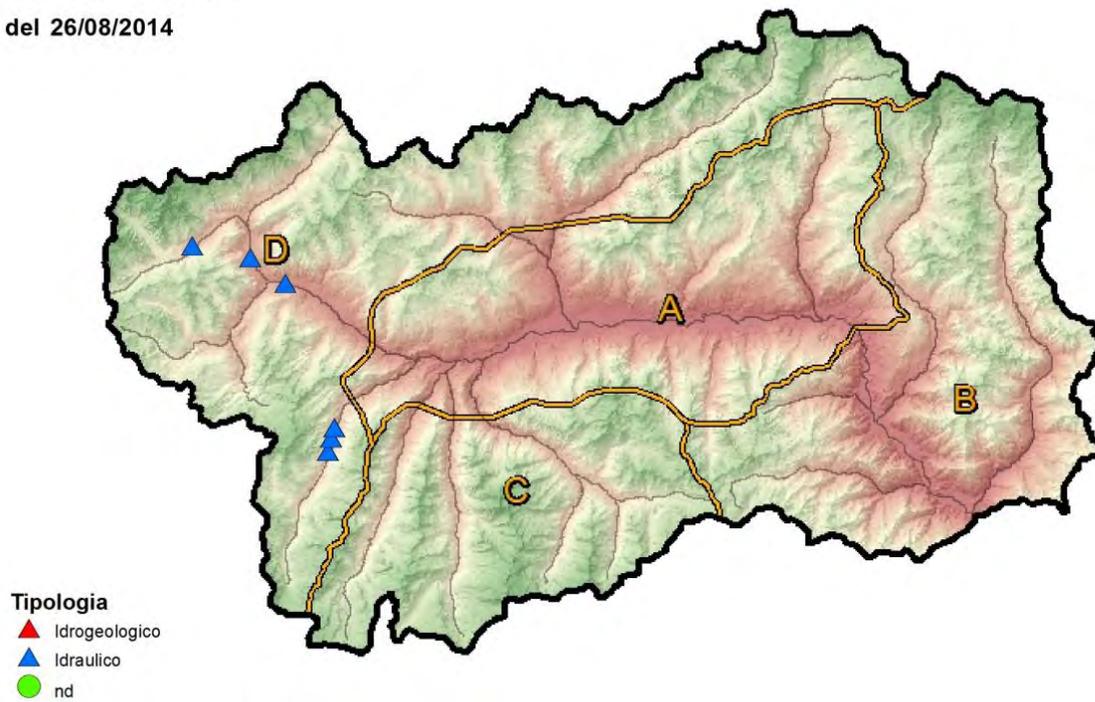
**Ubicazione Dissesti  
del 26/08/2014**

I dissesti più importanti hanno interessato il comune di Courmayeur nell'area compresa tra il torrente Freney in Val Veny e la confluenza della Dora Baltea con il torrente Dolonne. Dissesti minori sono stati registrati a Valgrisenche.

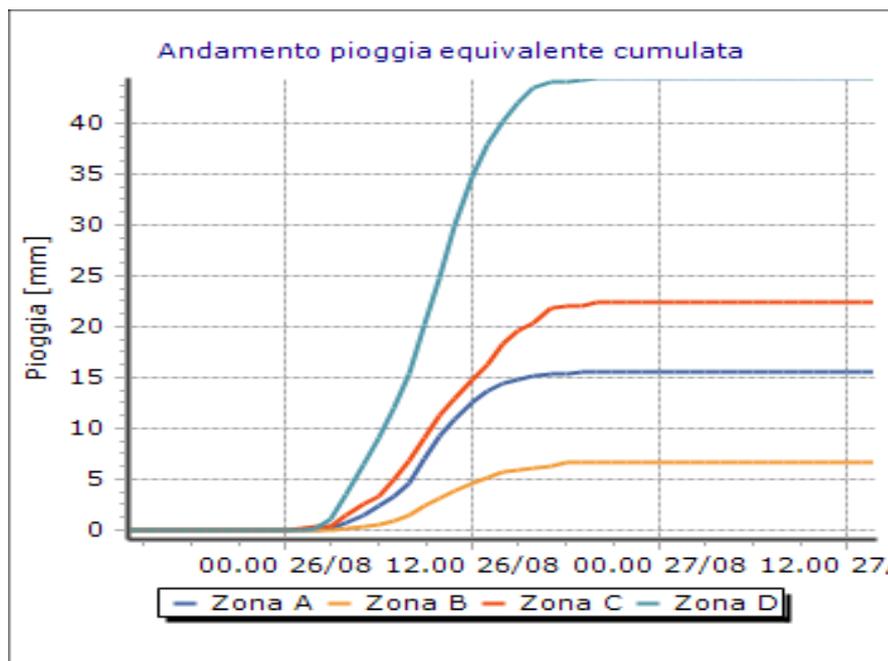
Figura 4.1: curva della precipitazione cumulata da inizio evento per area di allertamento

Le immagini sotto riportate evidenziano come le precipitazioni si siano concentrate nella giornata del 26 agosto, in particolare nella mattinata. La zona D ha registrato significativamente i valori più elevati.

Nella zona D i quantitativi sono stati forti e localmente molto forti in 12 ore; moderati e localmente forti in 24 ore. I valori sono comunque inferiori alle precipitazioni medie mensili che si sono mediamente registrate dal 2000.

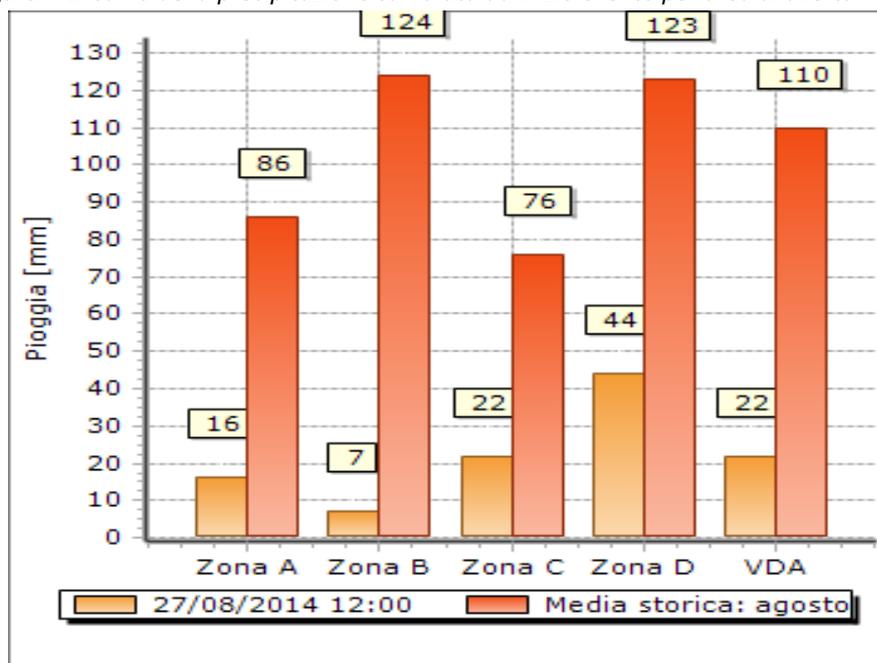
Figura 4.2: confronto tra precipitazione cumulata durante l'evento e media relativa al mese di agosto (2000 – 2007)

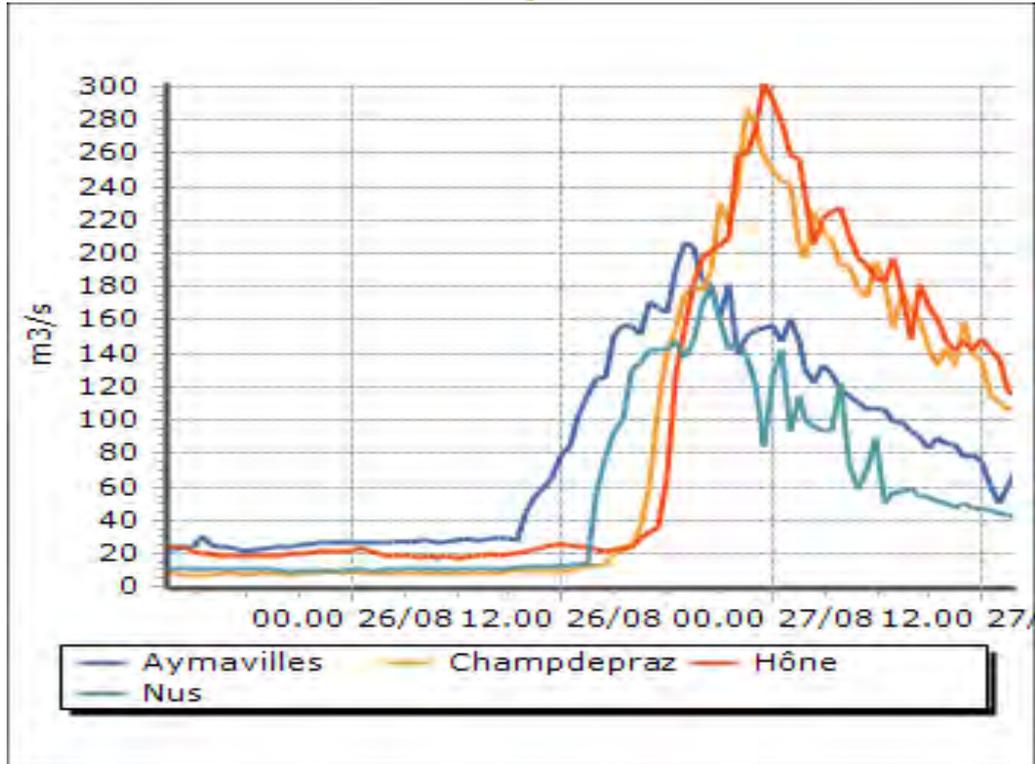
Figura 5.1: andamento della portata della Dora Baltea durante l'evento

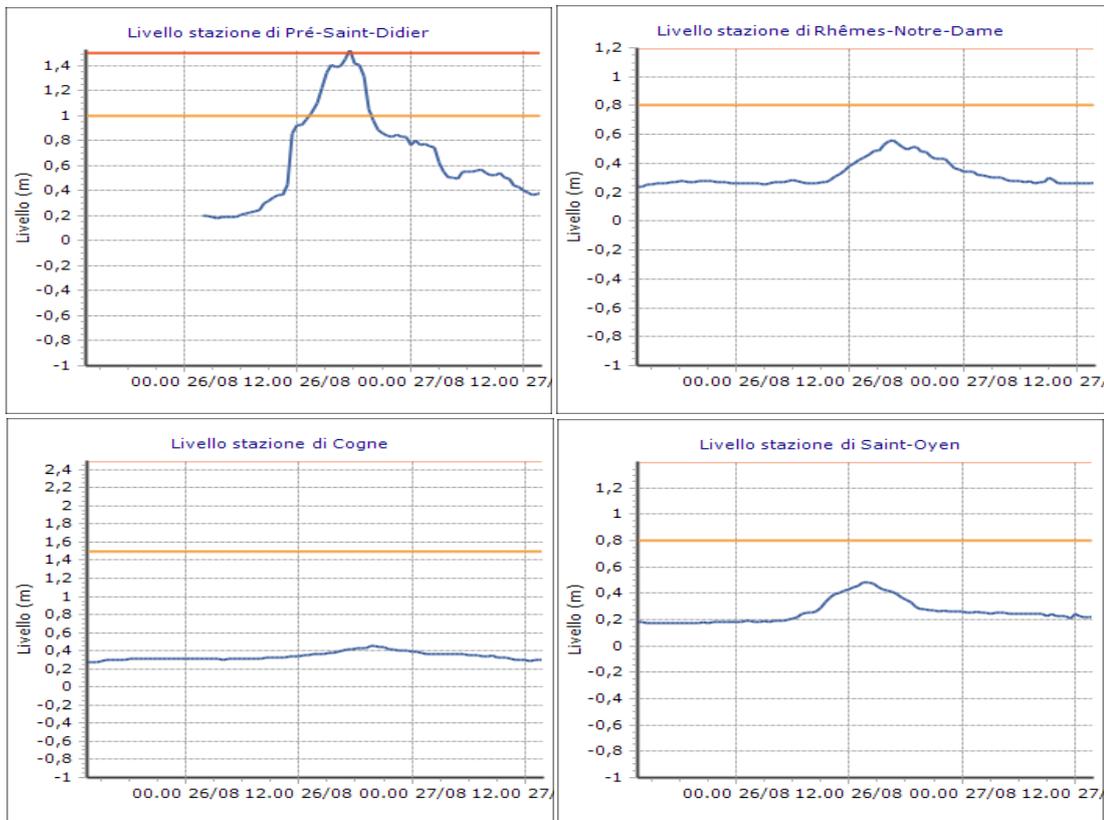
Figura 5.2: andamento del livello idrometrico su 4 stazioni significative

L'unica stazione che ha registrato un significativo superamento di soglia è stata Pré-Saint-Didier – Dora di La Thuile. Dalle ore 11:30 alle 18:00 il livello è stato al di sopra della soglia di allerta H1, mentre alle ore 17:30 il livello ha temporaneamente superato anche la soglia H2. (Fig. 5.2 a)

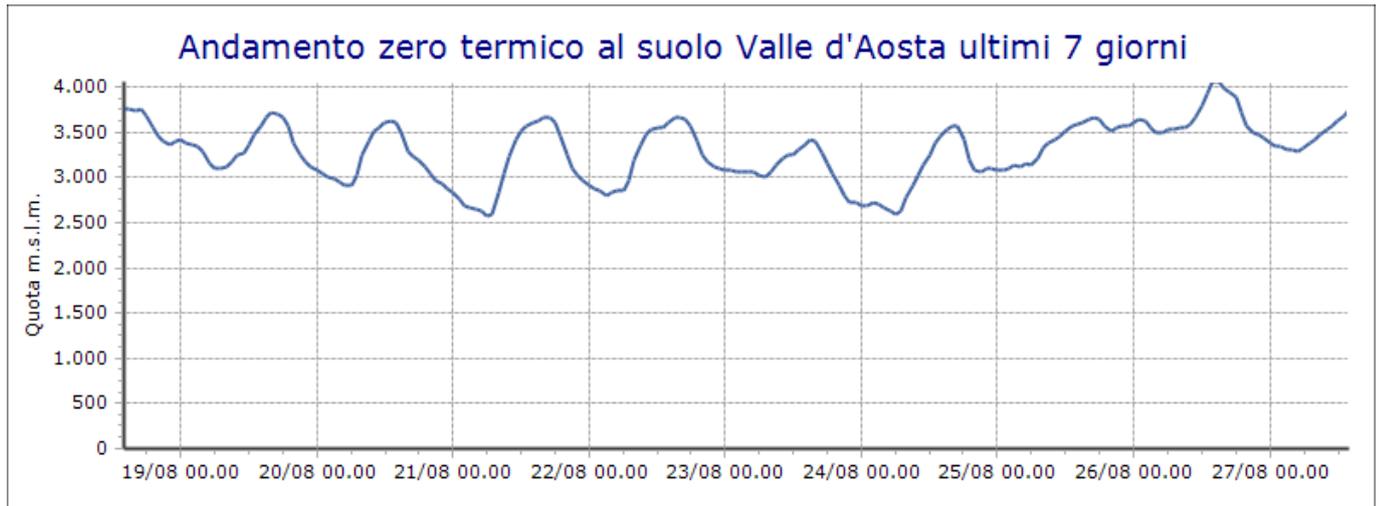
Figura 6.1: andamento dello zero termico

Lo zero termico nella settimana antecedente all'evento è risultato mediamente compreso tra 2700 e 3700 m s.l.m. Nella giornata del 25/8 si è registrato un lieve innalzamento soprattutto in relazione alle temperature minime. Durante l'evento lo zero termico è sempre risultato maggiore di 3500 m s.l.m. con valori che sono aumentati fino a quasi 4000 m s.l.m. nel primo pomeriggio del 26/8.

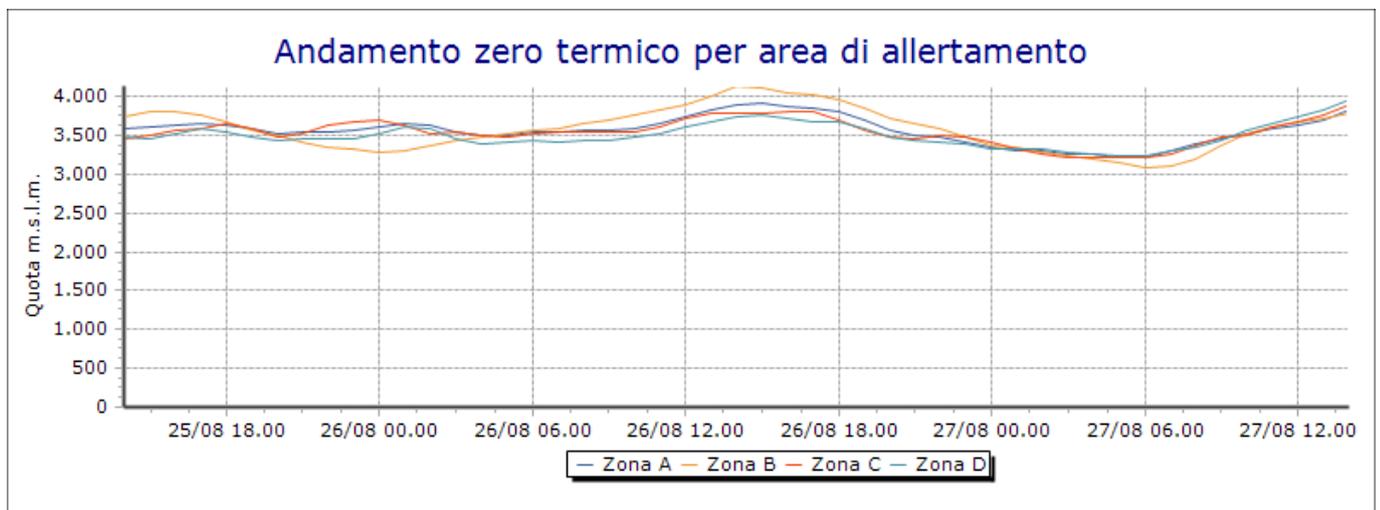
Figura 6.2: andamento della quota dello zero termico nelle zone di allertamento

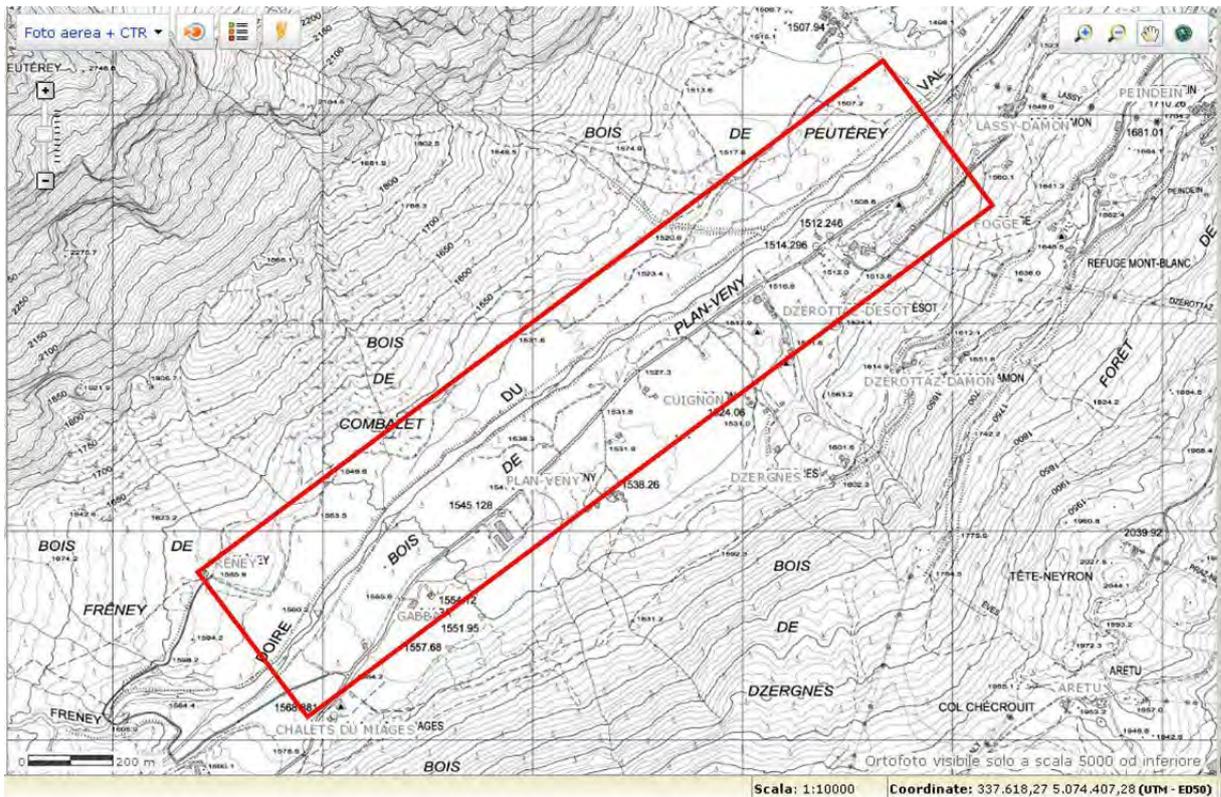
Figura 7.1: area interessata da dissesti tra la località Chalet du Miage e la località Peuterey della Doire du Val Veny

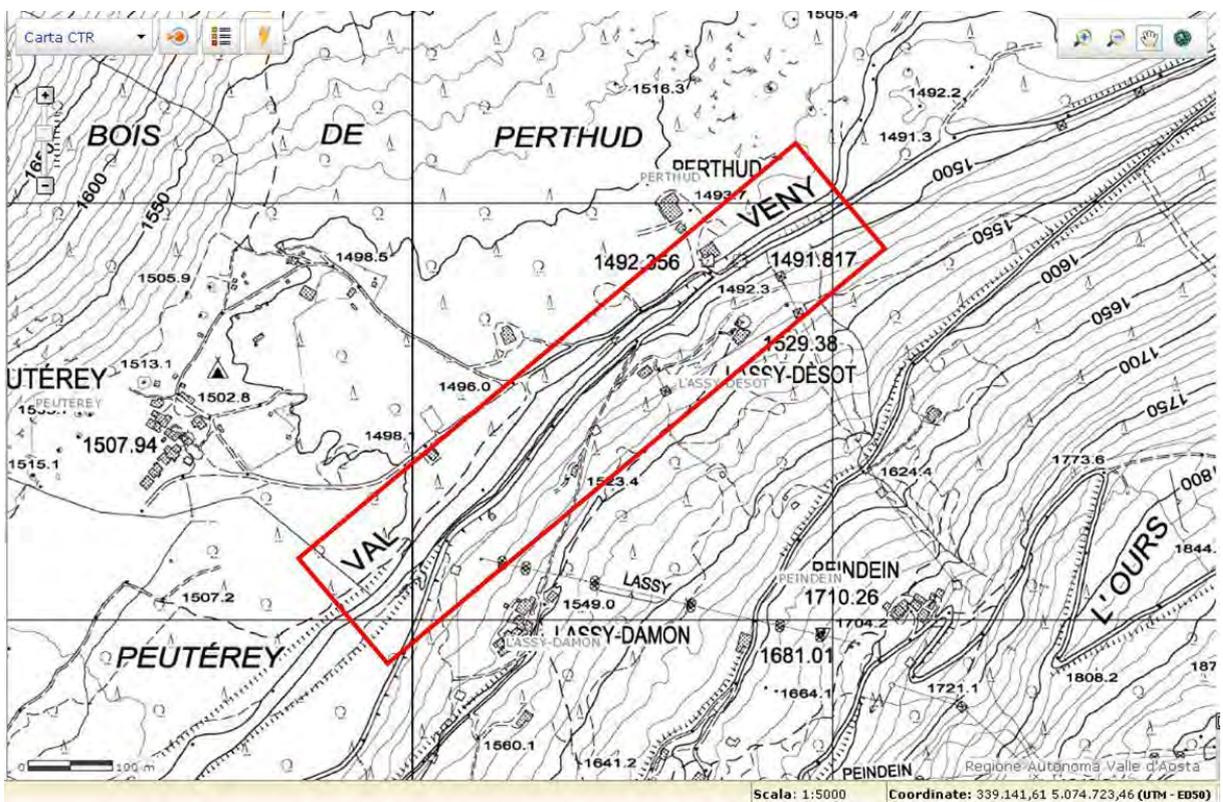
Figura 7.2: area interessata da dissesti in località Perthud della Doire du Val Veny

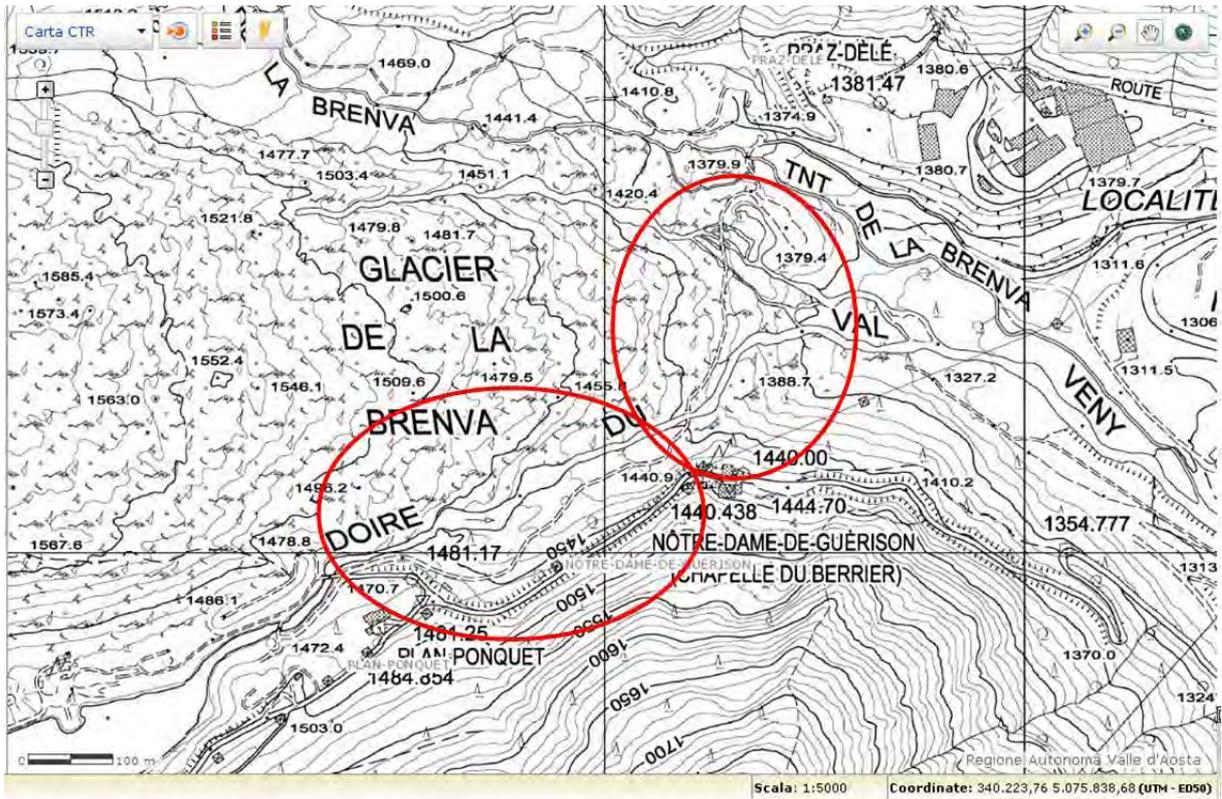
Figura 7.3: area interessata da dissesti a valle della località Plan Ponquet della Doire du Val Veny

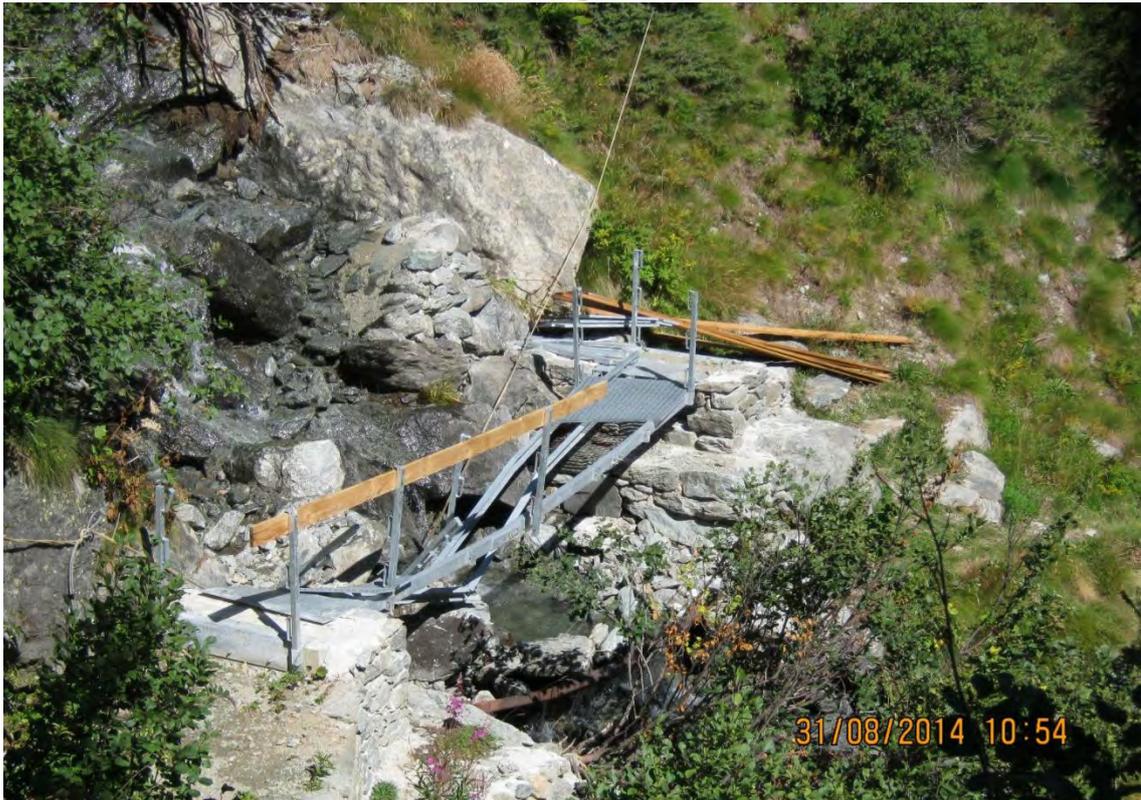
**Figura 7.6:** ponte pedonale divelto sul torrente La Torna, Valgrisenche

Data	Comune	Località	Descrizione
26/08/2014	Valgrisenche	Torrente La Torna	Lievi danni per parziale invasione di detriti sulla carreggiata della strada comunale che conduce alla fraz. Mondange-Danni alla passerella di recente costruzione sul sentiero n° 17
26/08/2014	Valgrisenche	Dard	L'eccessivo apporto di acqua e detriti hanno ostruito il pozzetto di scolo delle acque, le quali esondando hanno invaso la strada Regionale all'interno del Paravalanghe. Il fenomeno è stato gestito a livello locale liberando il pozzetto dai detriti consentendo il regolare deflusso delle acque.
26/08/2014	Valgrisenche	Céré	Il torrente Miollet, nella sua parte terminale, si divide in 3 diramazioni. Si riscontrano lievi danni sulle diramazioni principali (le 2 a valle). Quella più a valle è esondata a causa dell'ostruzione dell'attraversamento della strada comunale e le acque percorso tutta la frazione. Non si riscontrano significativi danni. Nella diramazione centrale si rileva l'erosione della sponda dx e lo schianto di un larice nell'alveo del torrente. Divilte 2 passerelle, una a servizio dei terreni agricoli, l'altra sul sentiero n° 18

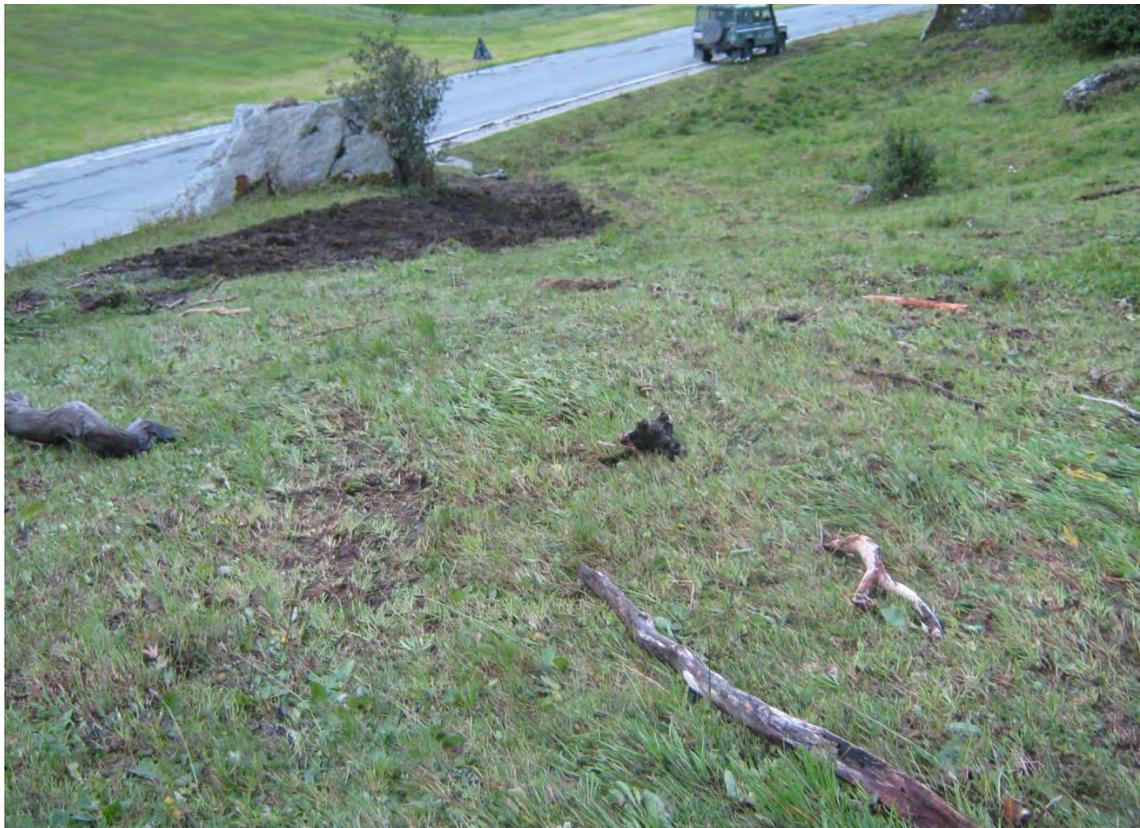
**Figura 7.7:** area dell'esondazione avvenuta in località Dard, Valgrisenche

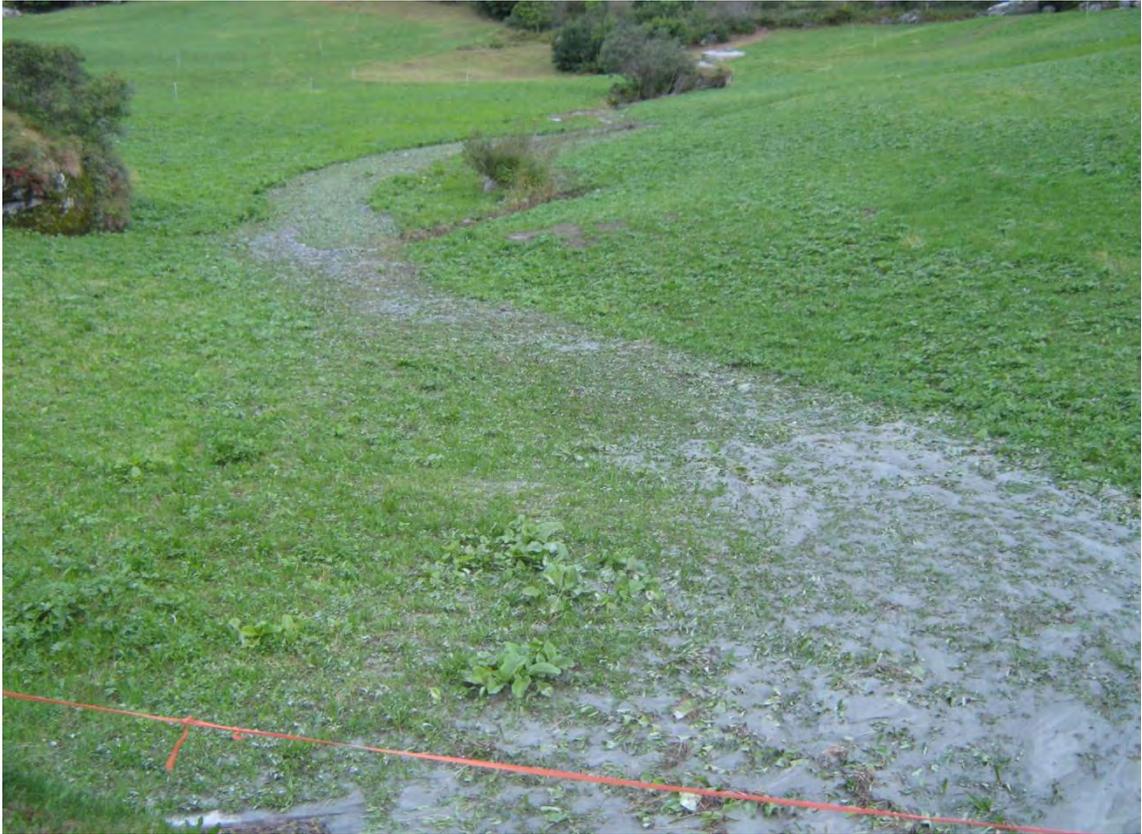
**Figura 7.8:** area dell'esondazione causata dal torrente Miollet, località Ceré, Valgrisenche

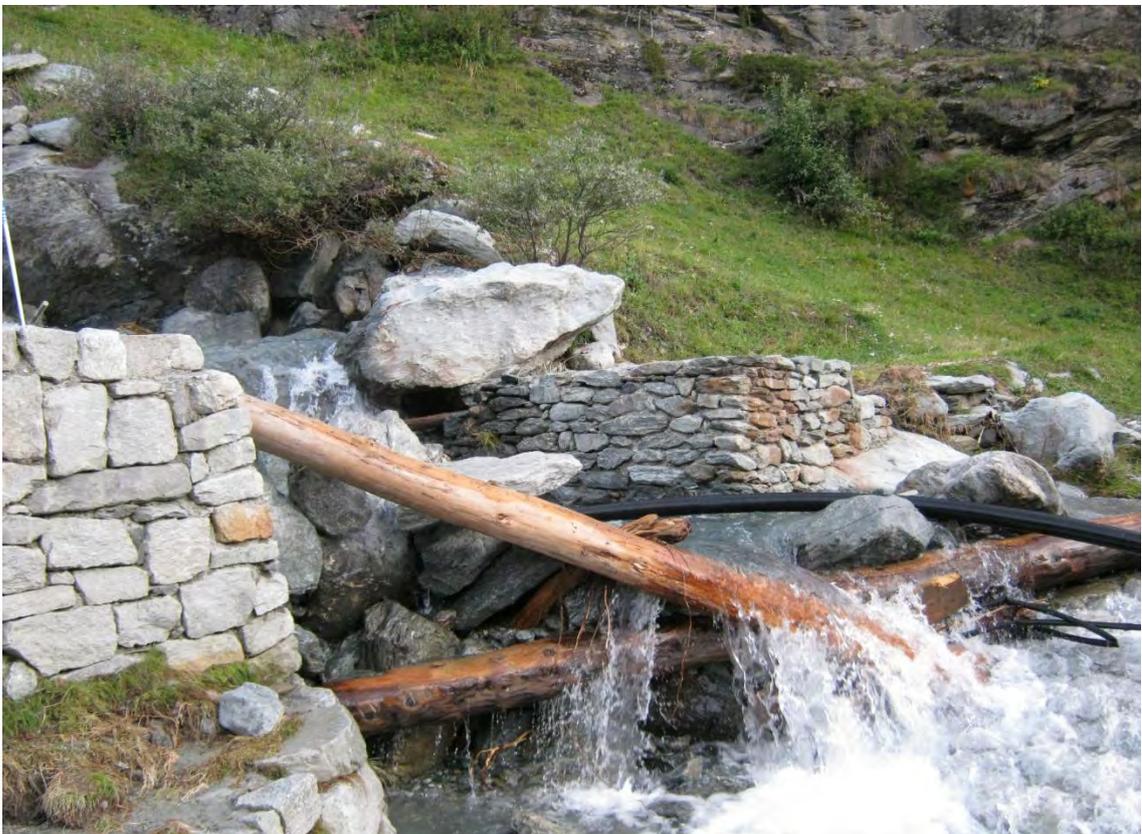
**Figura 7.9:** danni causati dal torrente Miollet, località Ceré, Valgrisenche

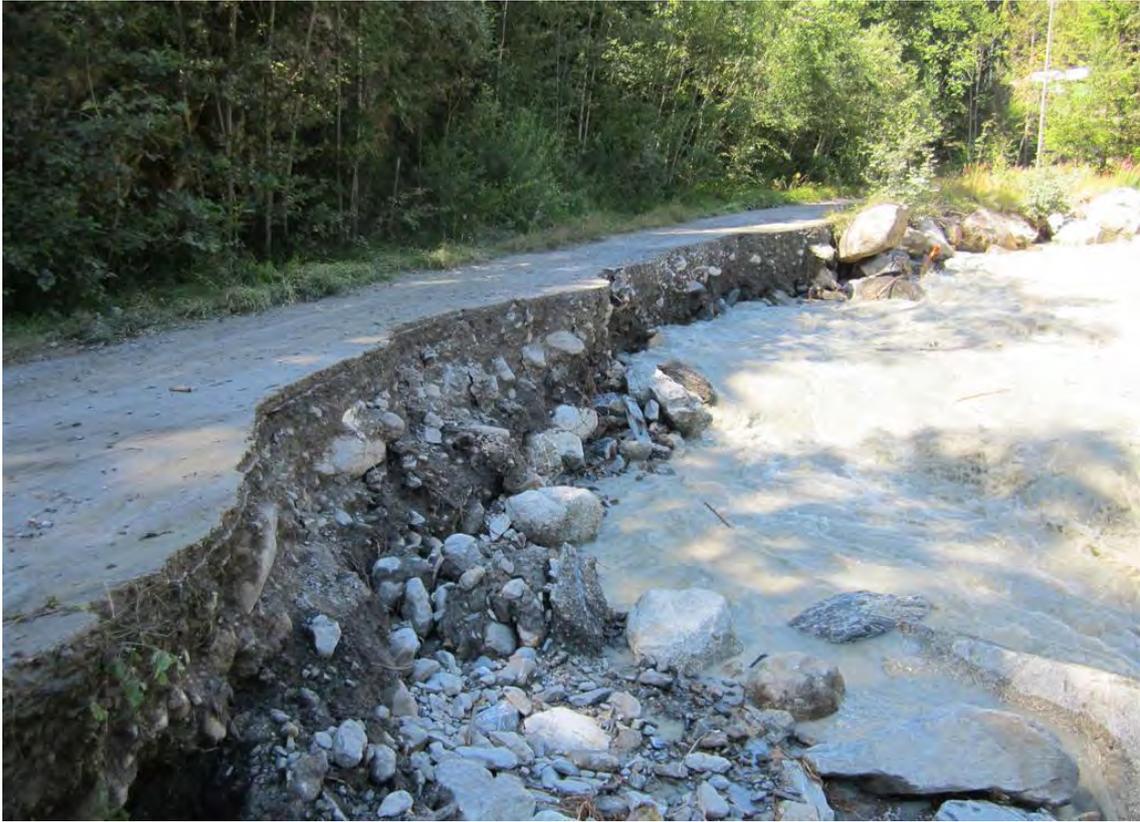
**Figura 7.10:** erosioni spondali lungo la Dora Baltea, località Montbardon, Pré-Saint-Didier

26/08/2014	Pré-Saint-Didier	Montbardon	Erosioni spondali in ampi tratti della Dora Baltea tra i Comuni di P.S.Didier e Morgex

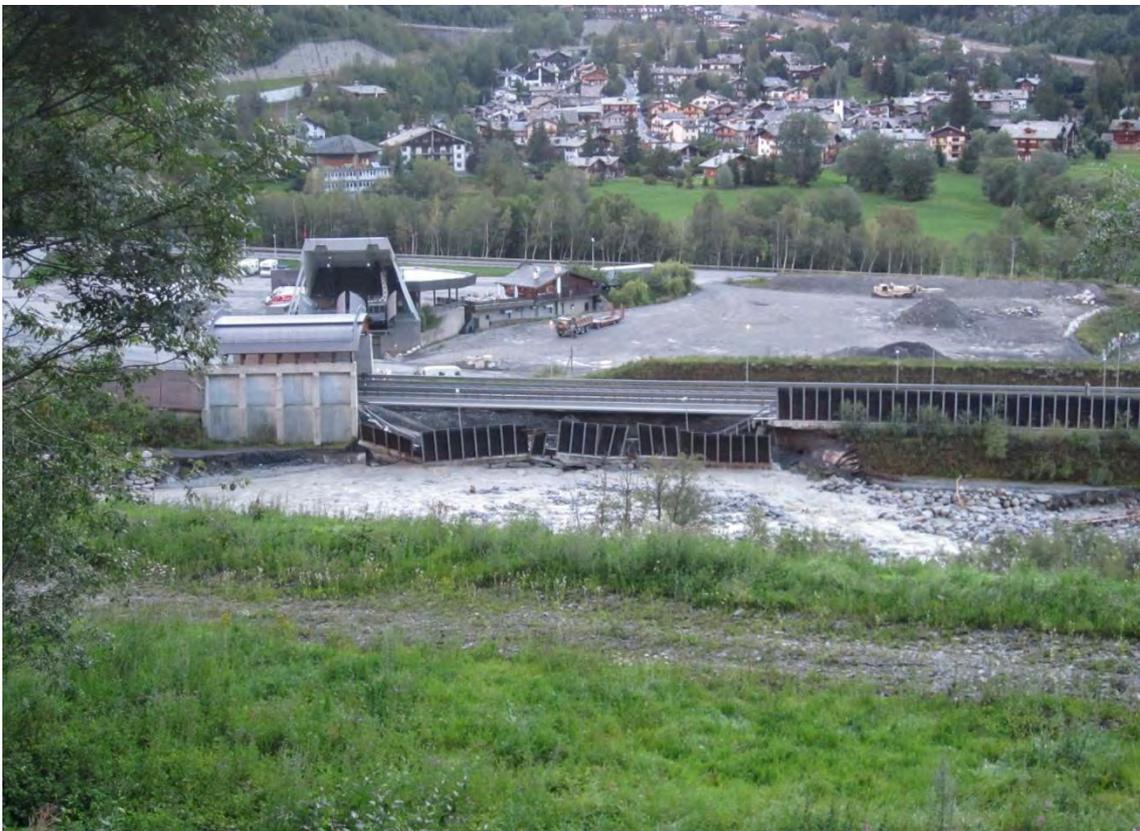
**Figura 7.11:** danni all'autostrada A5 lungo la Doire de Courmayeur a monte della confluenza della Doire du Val Ferret

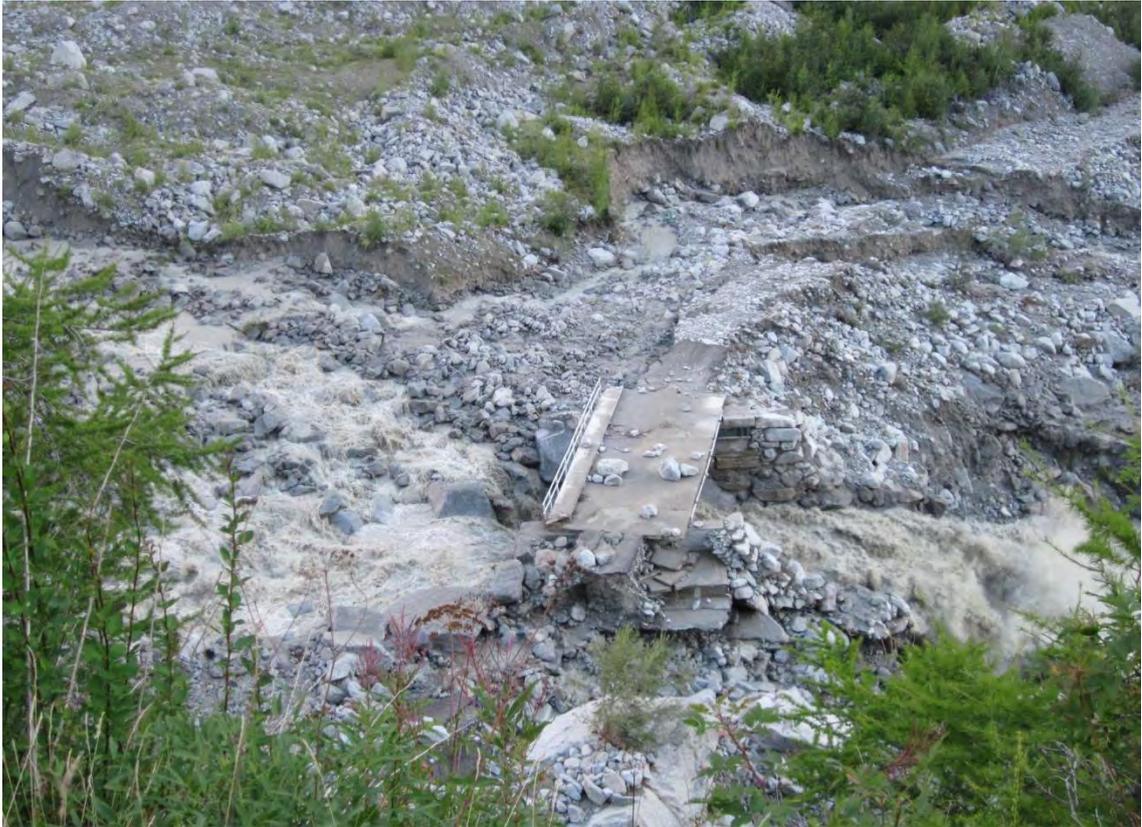
**Figura 7.12:** materiale detritico depositato dall'erosione della Doire de Val Veny

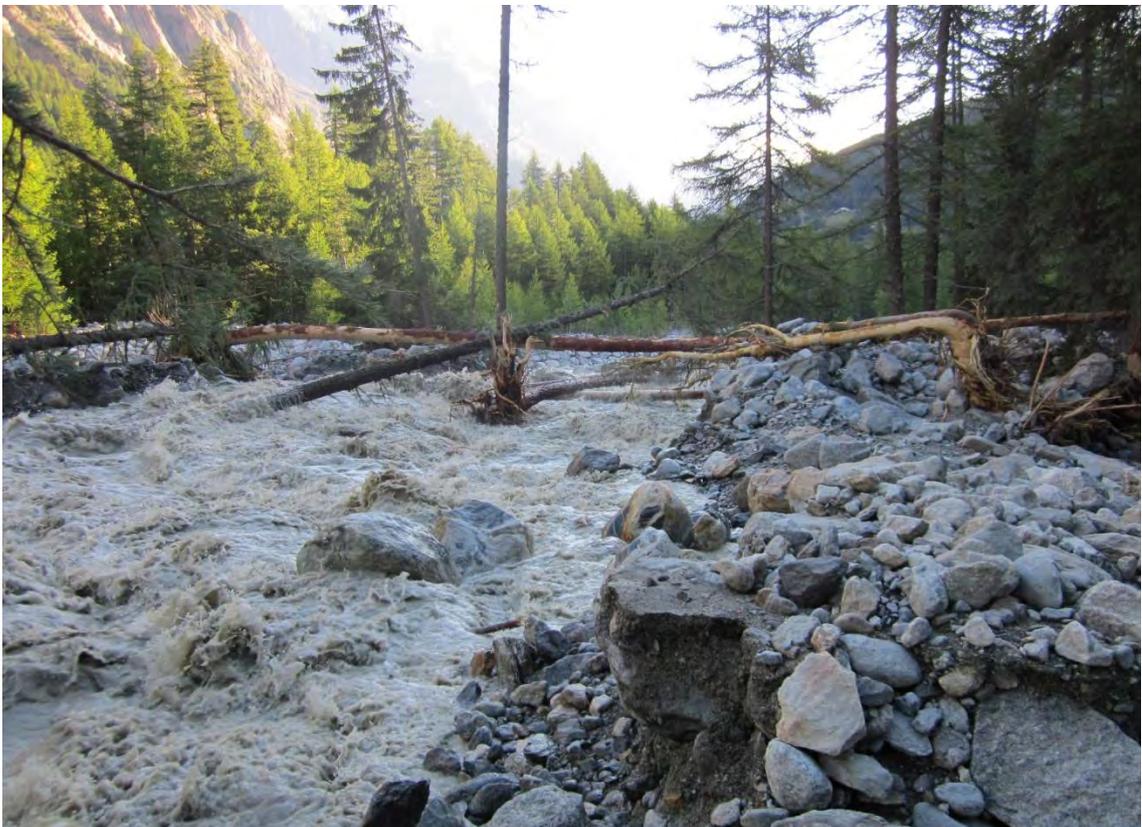
**Figura 7.13:** materiale detritico depositato dall'erosione della Doire de Val Veny

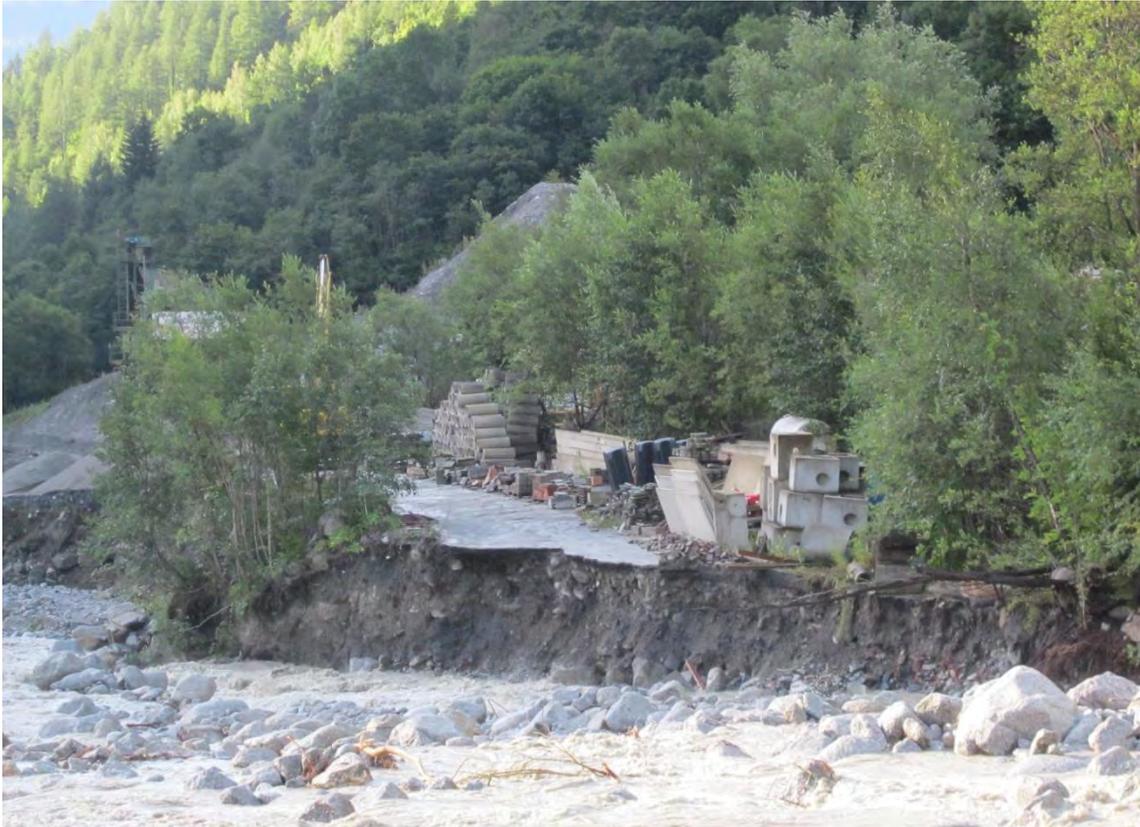
**Figura 7.14:** erosioni spondali lungo la Doire de Val Veny

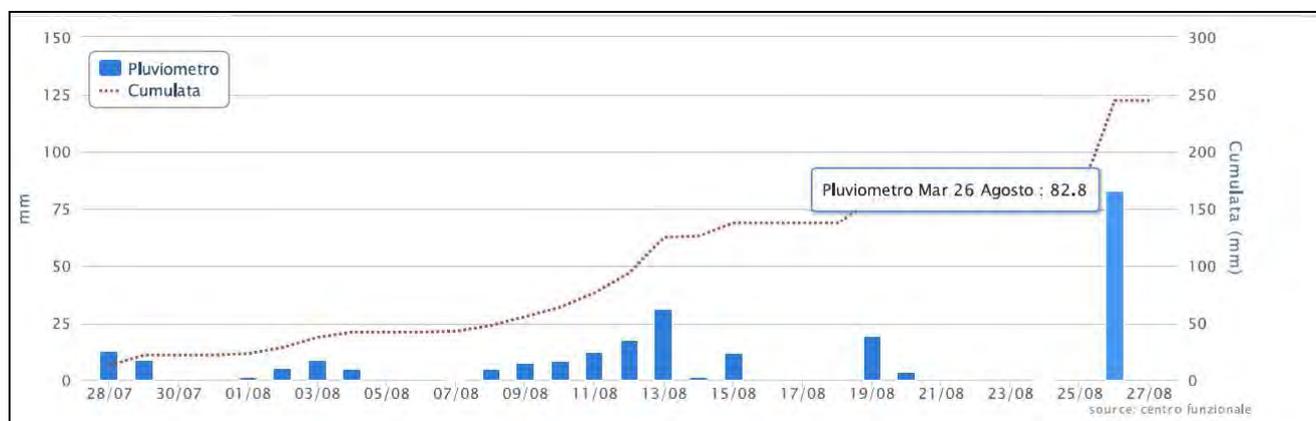
In data 26 agosto 2014 si è verificato un evento pluviometrico di intensità moderata, che ha assunto intensità maggiore nel settore della Val Veny: si sono infatti registrati nell'arco della giornata 54 mm di pioggia a Courmayeur-Dolonne e ben 82.8 mm a Courmayeur – Lex Blanche (fonte dati: Centro funzionale R.A.V.A.)

Dati pluviometrici della stazione di Courmayeur-Lex Blanche. Fonte: Centro Funzionale R.A.V.A.

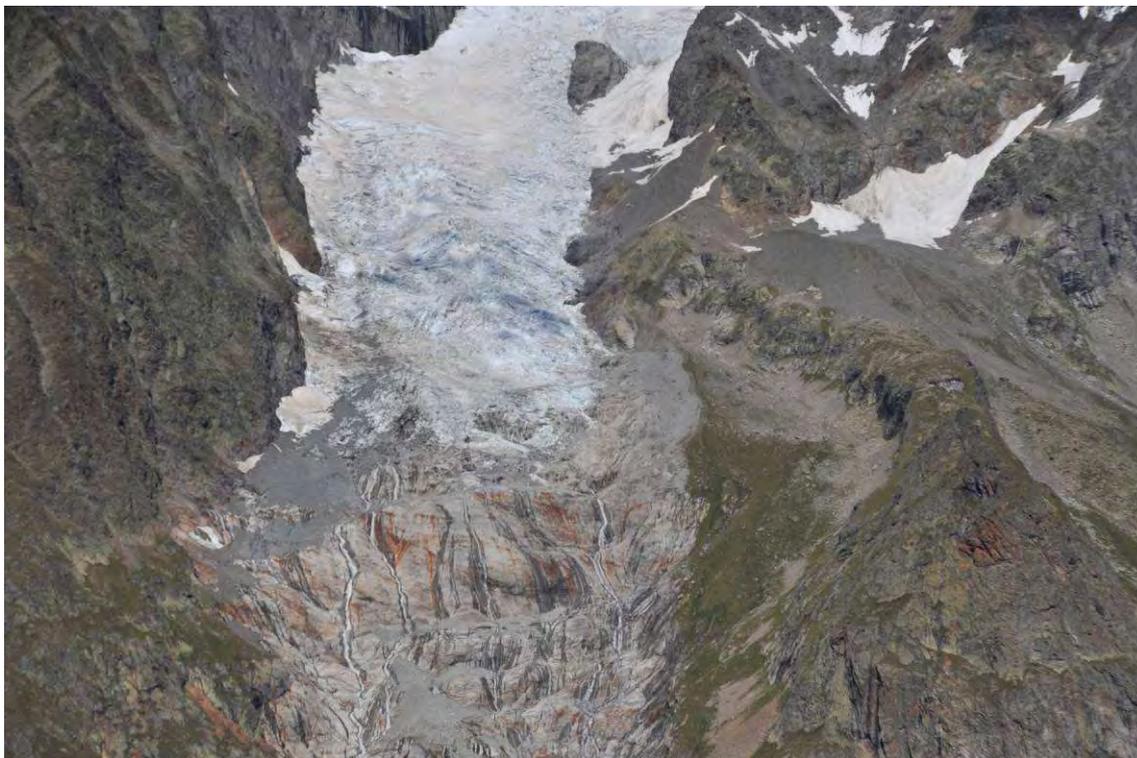
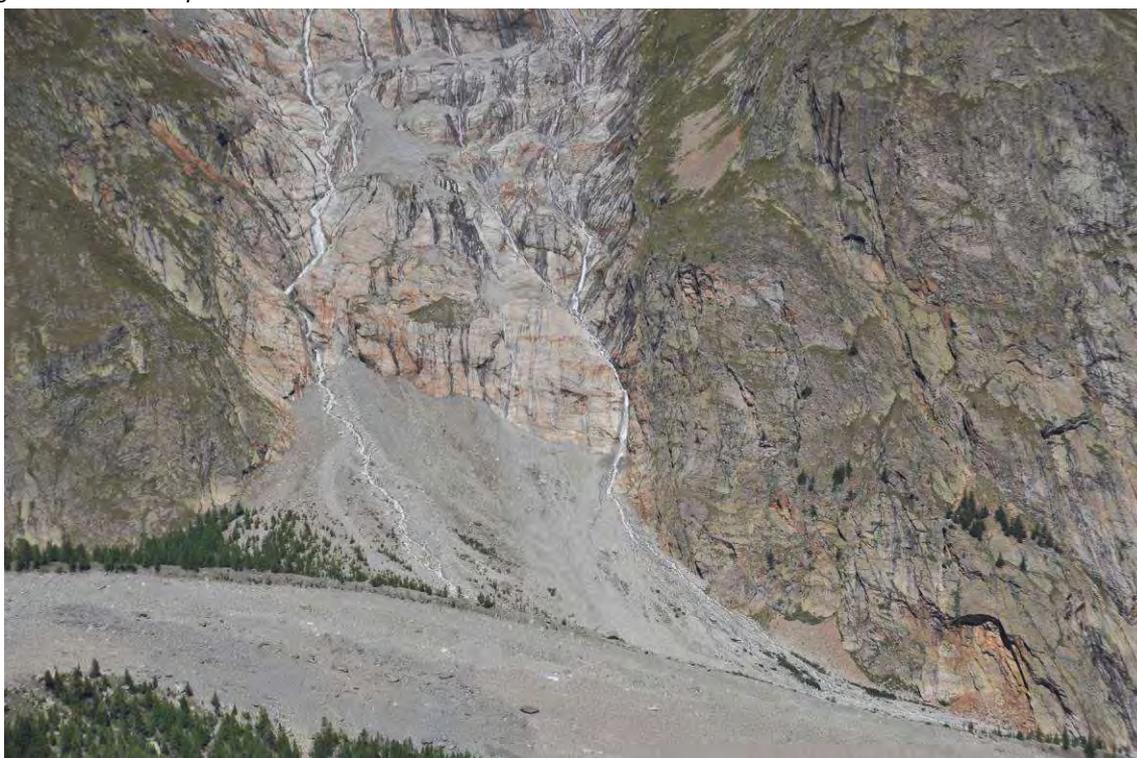
Osservazioni effettuate dal settore dell'Arp Vielle, sul versante destro or. della Val Veny, **non hanno evidenziato alcuna traccia di fenomeni di rotta glaciale dai ghiacciai del Brouillard e del Freney**, né di trasporto solido eccezionale o recente lungo le relative aste torrentizie e conoidi.

*Fronte del ghiacciaio del Brouillard (sopra) e conoide del relativo torrente (sotto). Non sono presenti tracce di rotta glaciale né di trasporto in massa recente*
