**SISTEMA DI ALLERTAMENTO  
PER RISCHIO METEOROLOGICO  
IDROGEOLOGICO-IDRAULICO**

*Rapporto di fine evento*

*26 agosto 2014*

### Relazione di sopralluogo

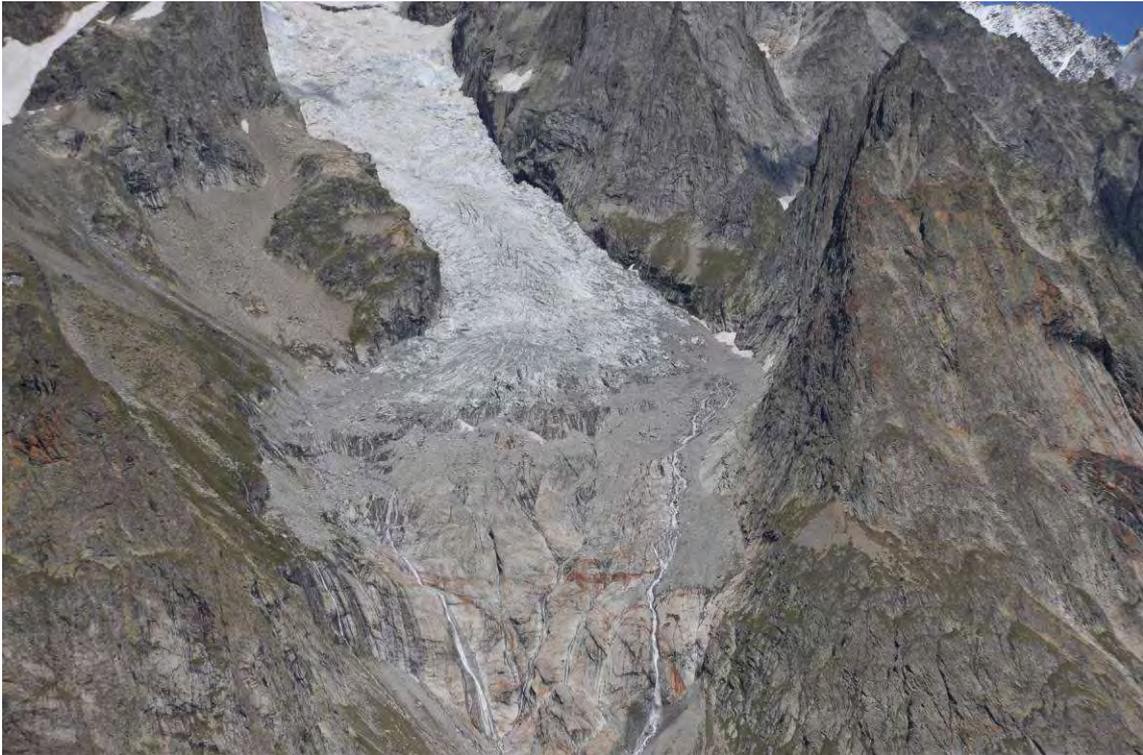
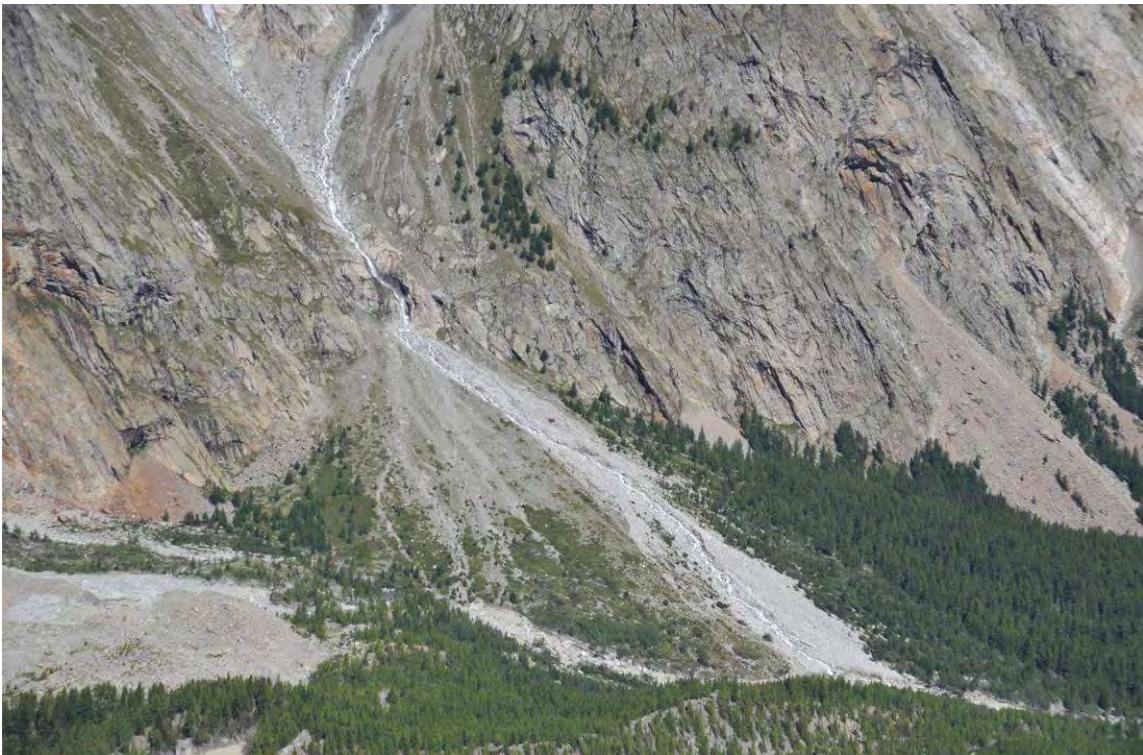
Osservazioni effettuate dal settore dell'Arp Vielle, sul versante destro or. della Val Veny, **non hanno evidenziato alcuna traccia di fenomeni di rotta glaciale dai ghiacciai del Brouillard e del Freney**, né di trasporto solido eccezionale o recente lungo le relative aste torrentizie e conoidi.

*Fronte del ghiacciaio del Freney (sopra) e conoide del relativo torrente (sotto). Non sono presenti tracce di rotta glaciale né di trasporto in massa recente*

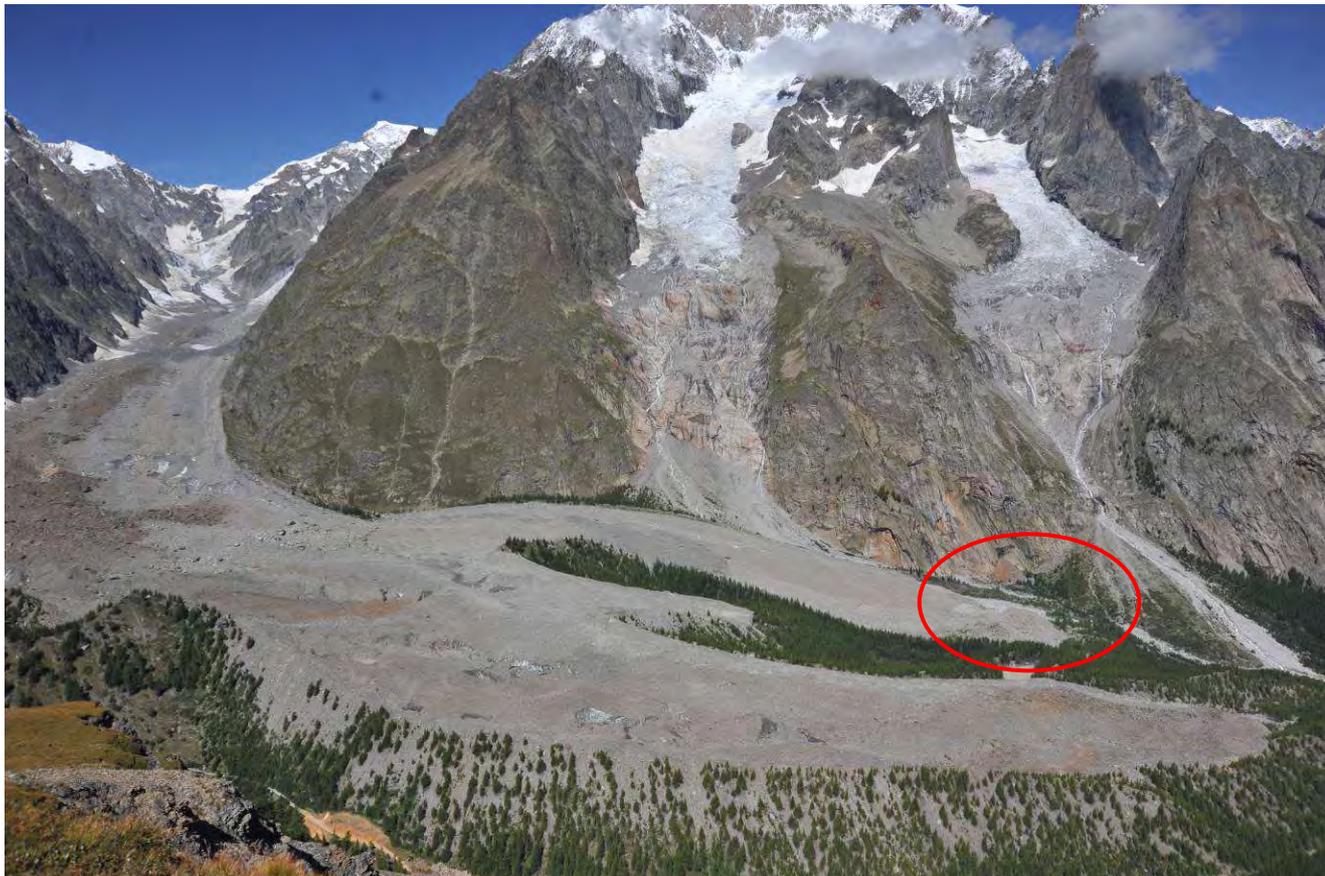
Sono evidenti le tracce dell'intenso evento pluviometrico sulla superficie del ghiacciaio del Miage, in particolare gli affioramenti di ghiaccio dalla copertura detritica presentano ghiaccio vivo e non ricoperto, come normalmente, da detrito fine.

*Ghiacciaio del Miage. L'elisse evidenzia il settore oggetto di sopralluogo e descritto nel seguito*

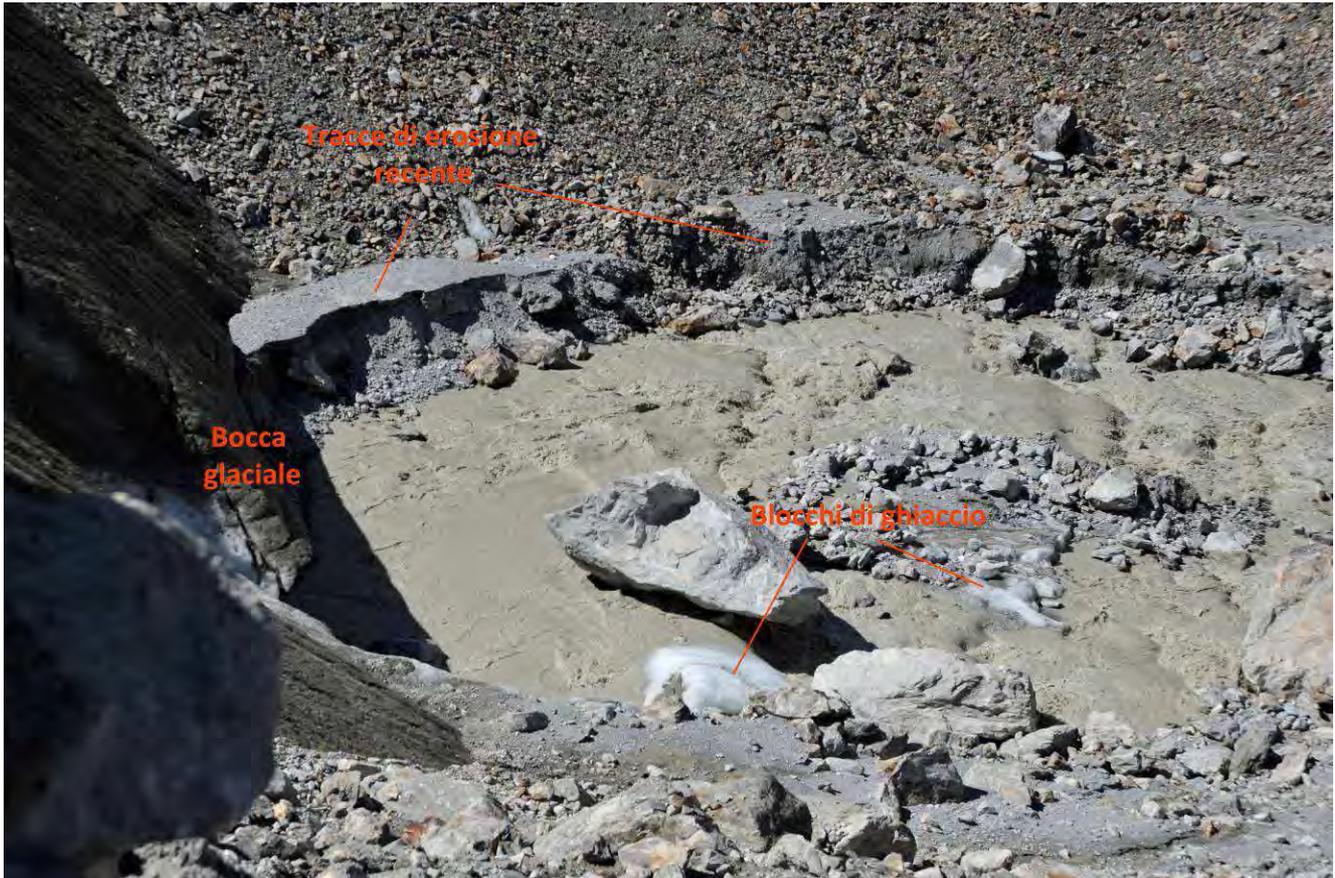
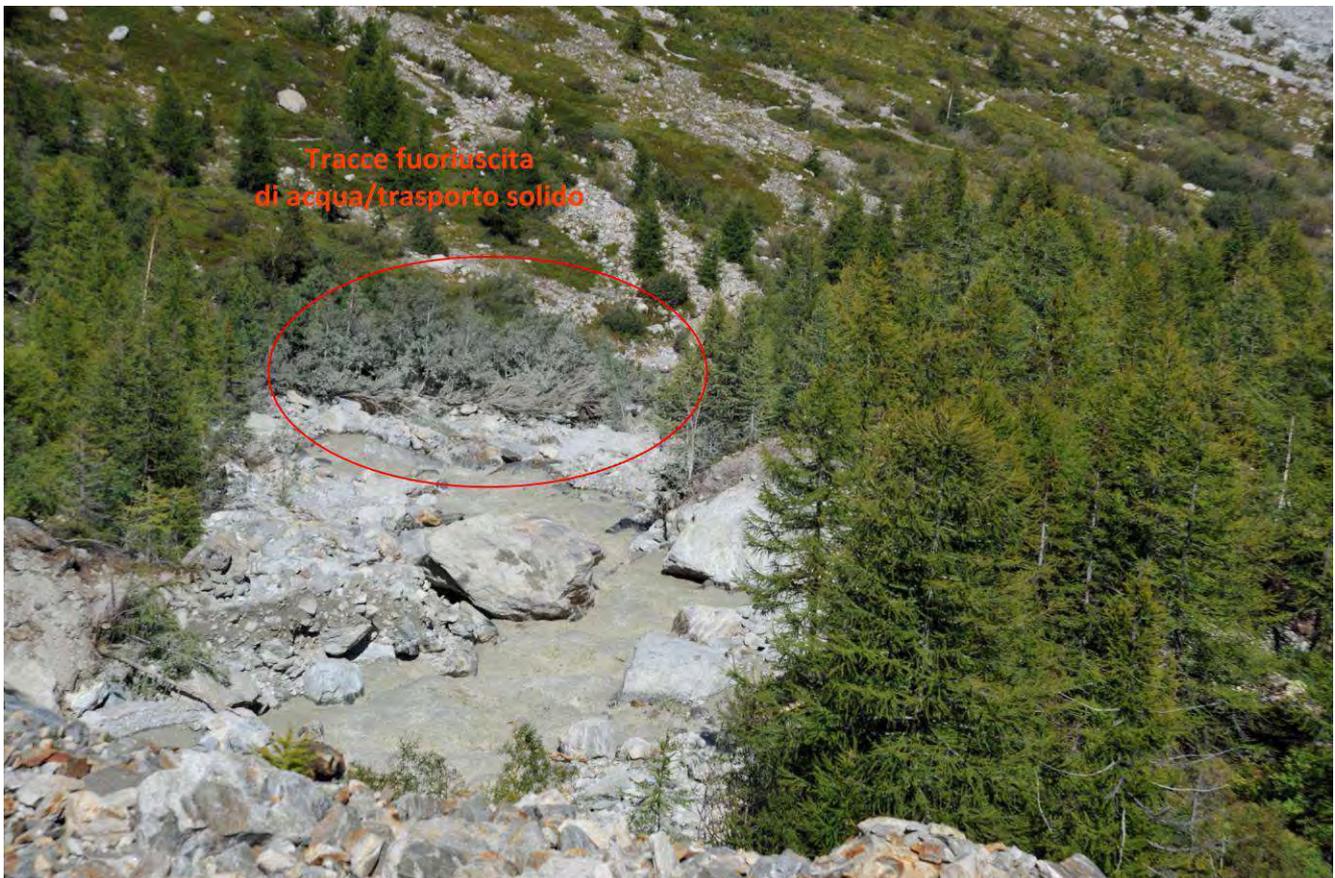
- portata elevata, ancora all'atto del sopralluogo, con ingente trasporto in sospensione;
- alcuni blocchi di ghiaccio nel primo tratto del torrente, indicanti probabilmente la fuoriuscita di acqua impulsiva e con elevata portata tale da causare una parziale fratturazione e allargamento della bocca glaciale;
- tracce di erosione recente nei depositi immediatamente a valle del ghiacciaio;
- tracce di sovralluvionamento e fuoriuscita di materiale solido dall'alveo ordinario.

Si ritiene che la maggior parte della portata e del trasporto solido che hanno causato i danni segnalati provengano da questo settore. Il fenomeno è legato alle intense precipitazioni che hanno probabilmente causato un aumento della pressione idraulica all'interno del reticolo di circolazione idrica interno al ghiacciaio, in particolare nel suo settore sinistro, con una conseguente fuoriuscita ad elevata energia e successivi fenomeni di erosione e trasporto lungo il tratto a valle. La saturazione del reticolo endoglaciale spiega probabilmente il prolungarsi della portata elevata, sebbene minore rispetto all'evento di picco, anche nelle ore successive al termine dell'evento pluviometrico.

Settore della bocca glaciale del lobo sinistro del Miage

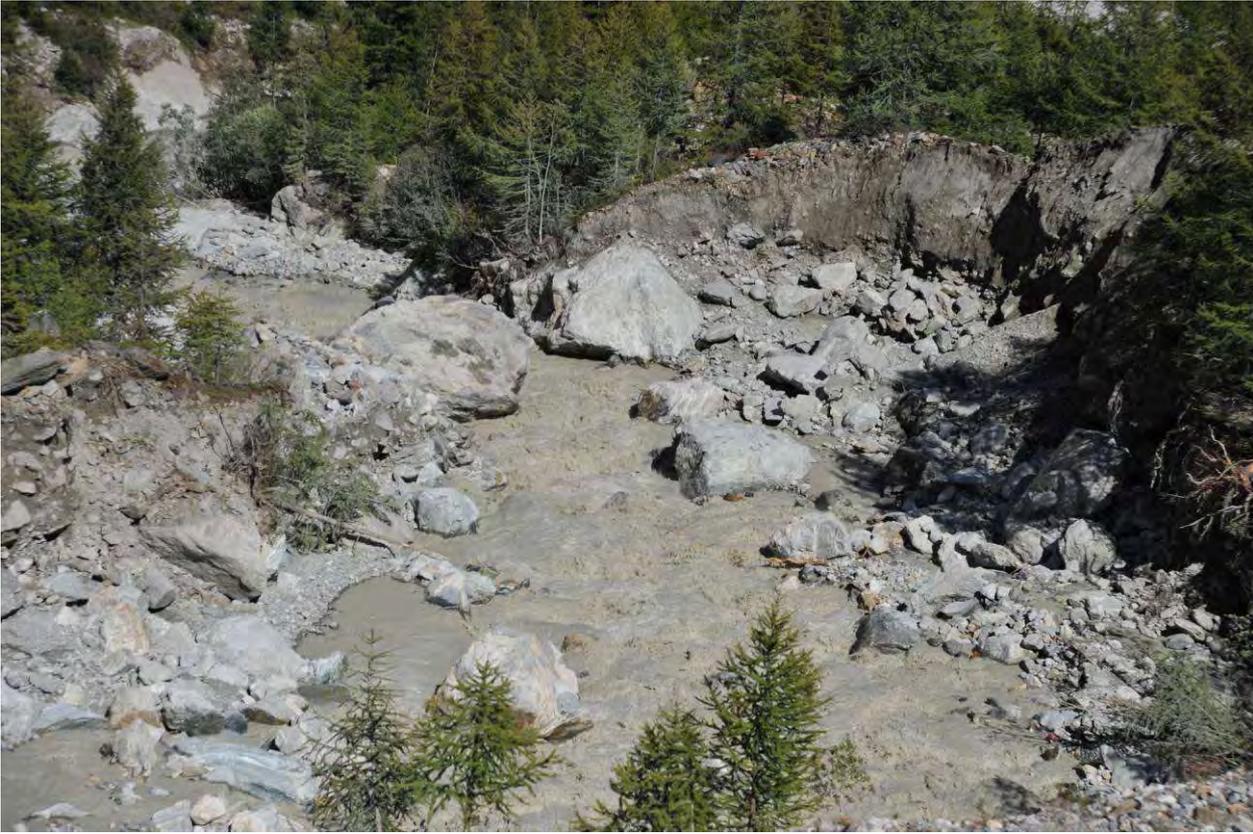
Tratto di torrente a valle della fronte glaciale. Sono evidenti la forte portata con elevato trasporto solido in sospensione e le tracce di erosione

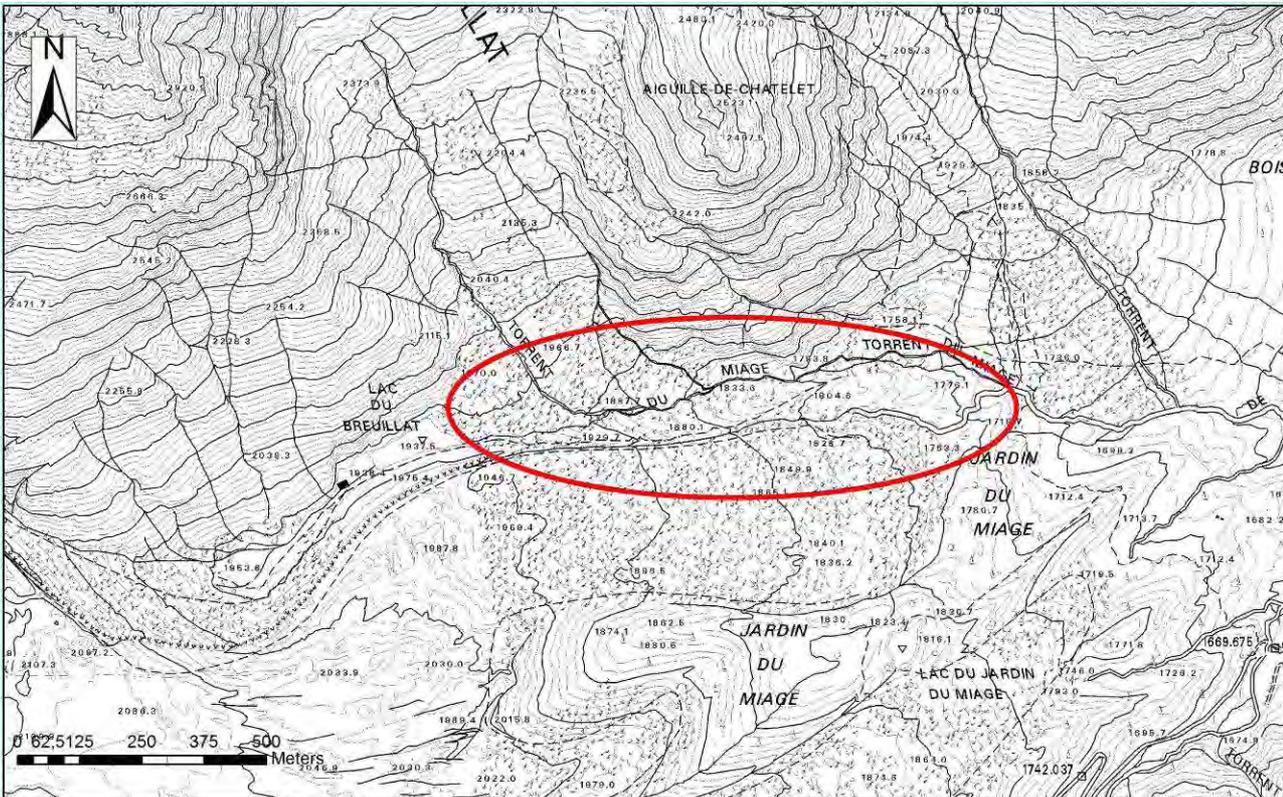
Area di localizzazione dei fenomeni

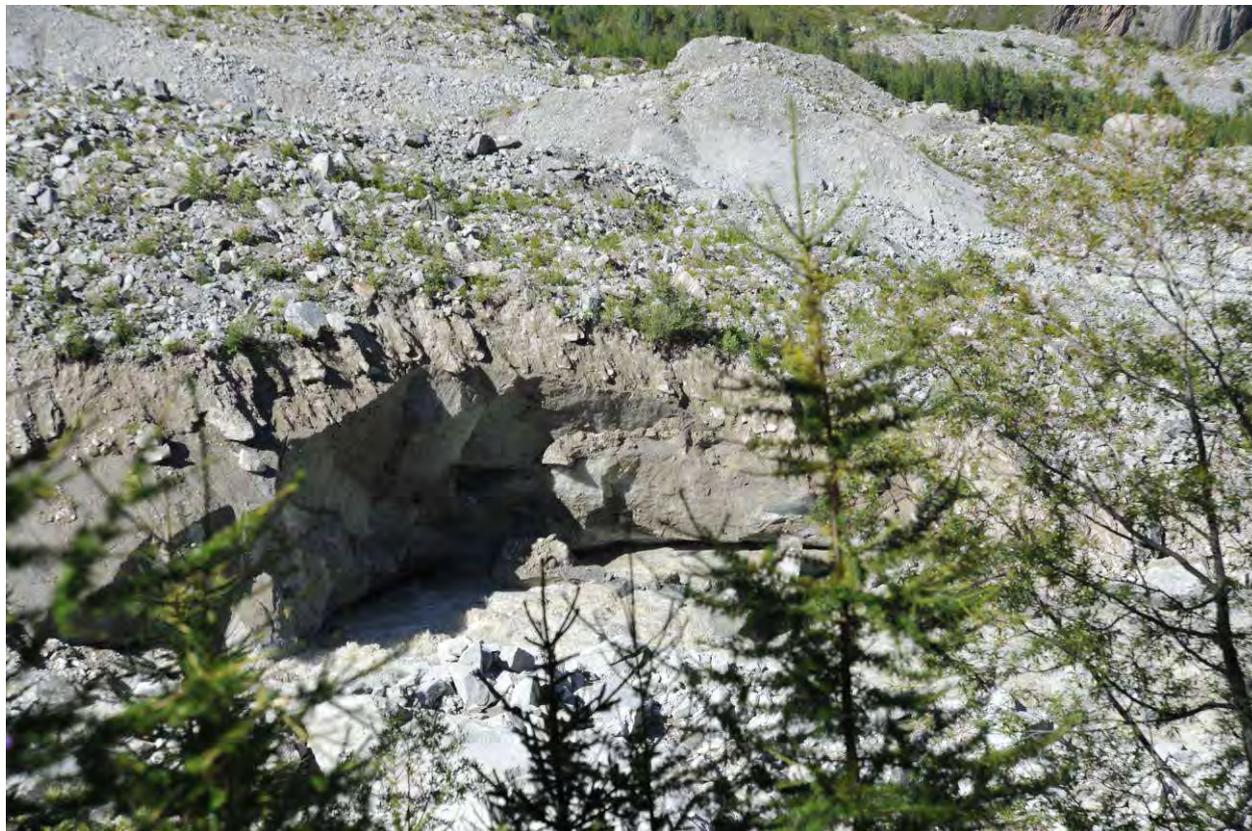
Un ulteriore fenomeno di erosione si è verificato lungo la morena destra del ghiacciaio della Brenva, poco a monte di Notre Dame de la Guerison (bivio per la sabbiera), dove la Dora di Veny sta asportando parte della copertura detritica e mettendo a nudo il nucleo di ghiaccio.

*Morena laterale destra del Ghiacciaio della Brenva, erosione in atto da parte della Dora di Veny*
