IL RECUPERO DELLE SUPERFICI DECORATE DI CHÂTEAU VALLAISE DI ARNAD:

progetto preliminare di restauro a cura del Centro per la Conservazione ed il Restauro “La Venaria Reale”

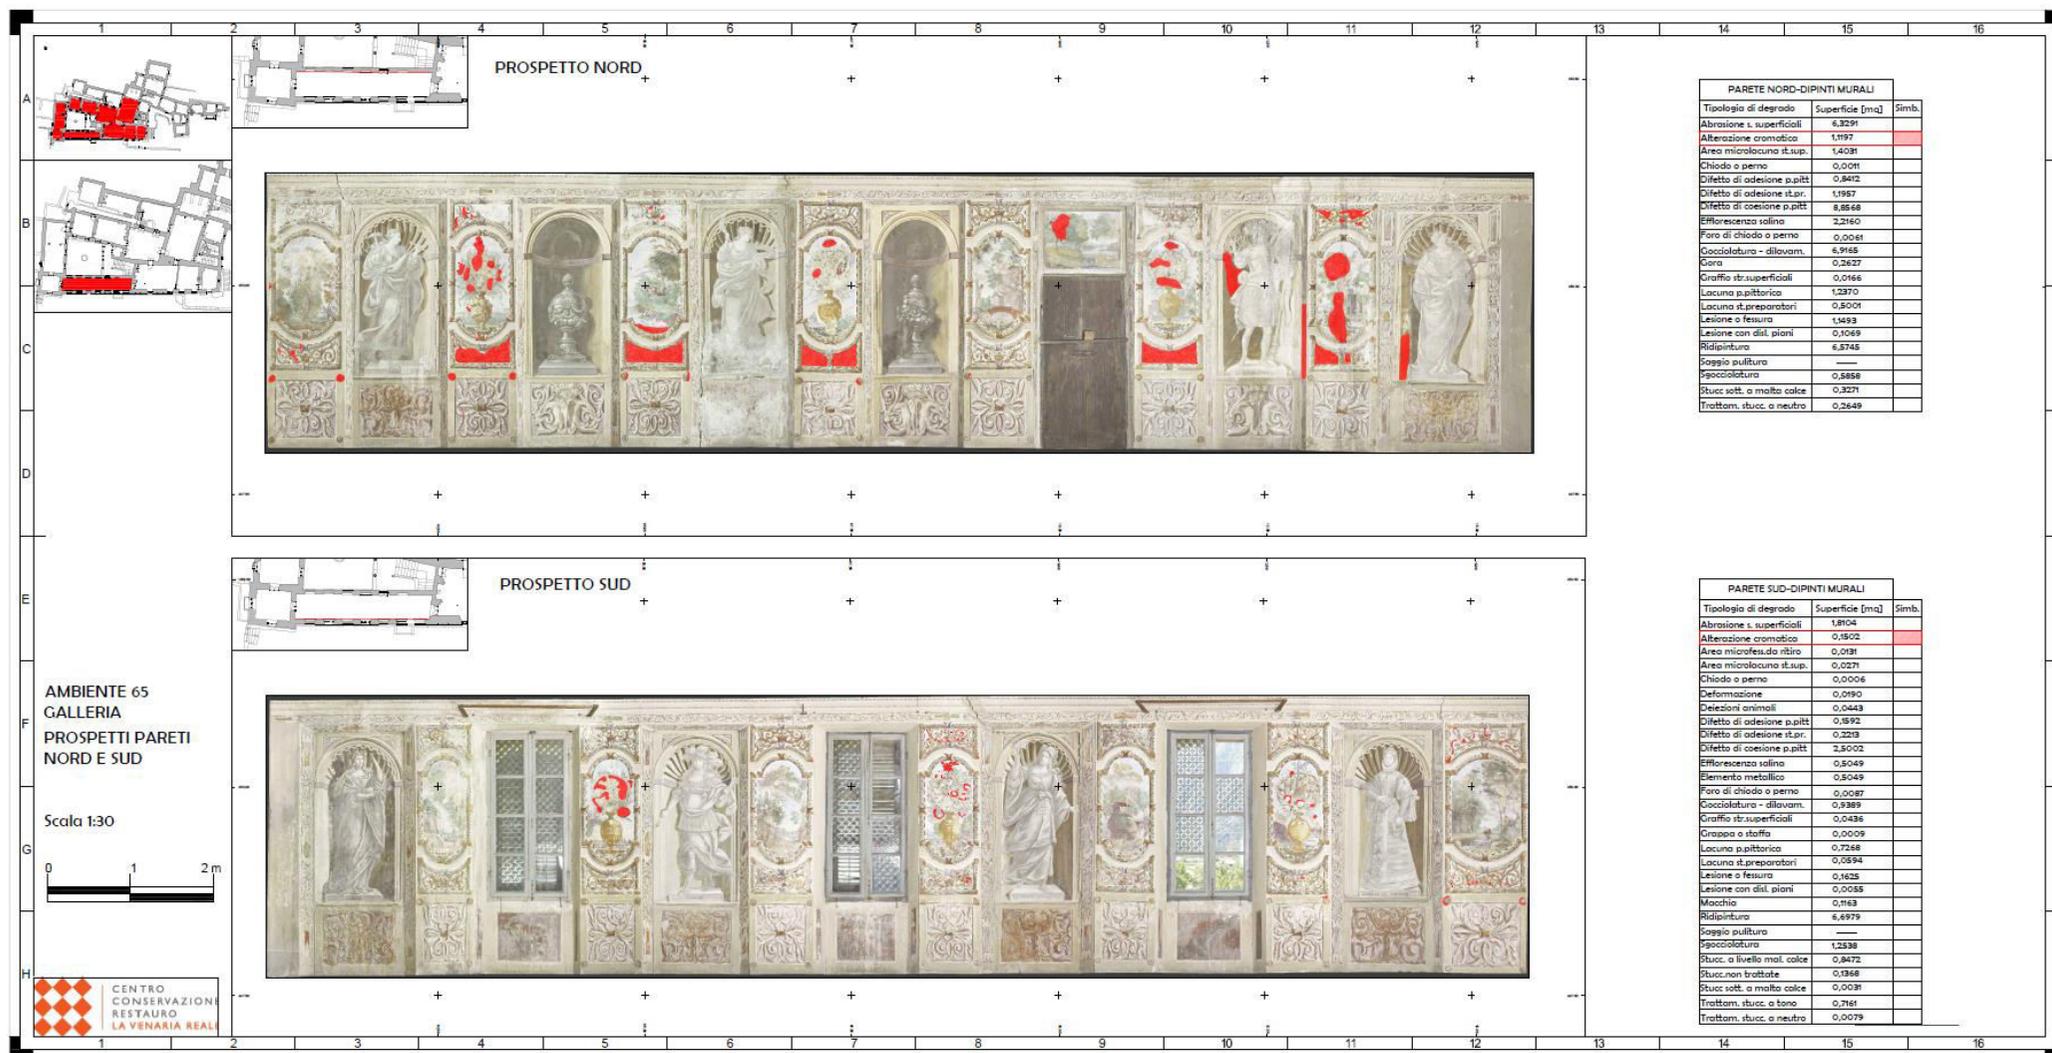
Durante le attività in situ sono stati eseguiti diversi saggi stratigrafici su tutte le tipologie di superficie dipinta al fine di ottenere informazioni riguardanti le fasi decorative susseguitesi nel tempo, il loro stato di conservazione, l'estensione del degrado e la tecnica di esecuzione. Sono state rilevate alcune particolarità tecniche evidenziate anche dalle precedenti campagne di indagine scientifica, come, ad esempio, la presenza di pigmenti non usuali nella tecnica del buon fresco che hanno subito degradi peculiari visibili sulle superfici. È il caso dell'utilizzo del bianco a base di Piombo nella Galerie des Femmes Fortes, oggi visibilmente alterato nelle sue forme brune.

Grafica delle alterazioni del bianco di piombo nella Galerie des Femmes Fortes

Entro l'anno il progetto di restauro sarà completato provvedendo anche ad una messa in sicurezza puntuale nelle aree più degradate.
