Bollettino della Soprintendenza  
per i Beni Culturali della Valle d'Aosta

1, 2003/2004

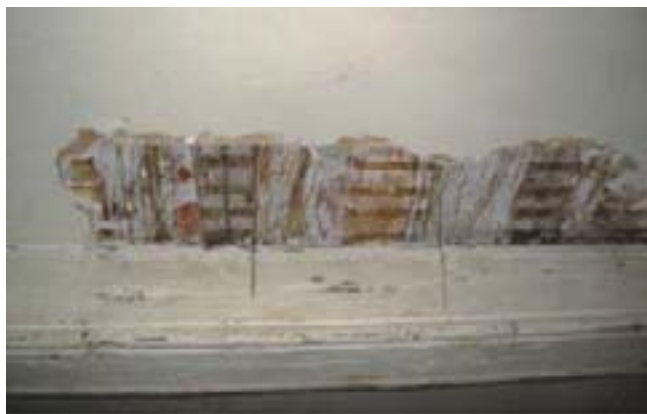
2. Particolare della tecnica costruttiva caratteristica dei solai. (Società SPC)

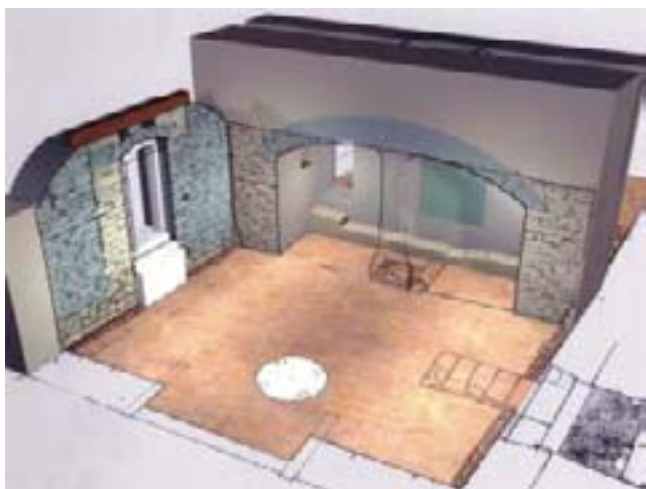
11. Ala nord, piano terra, ambiente 7.  
Ricostruzione tridimensionale stanza.  
(R. Focareta)

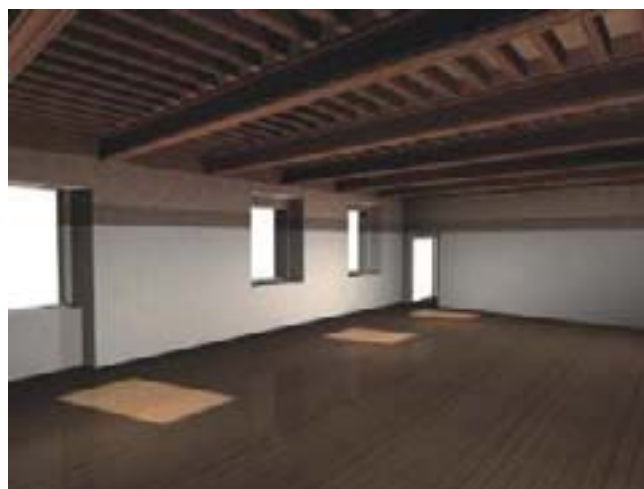
12. Ala nord, piano primo, Aula Magna.  
Ricostruzione fotorealistica.  
(R. Focareta)

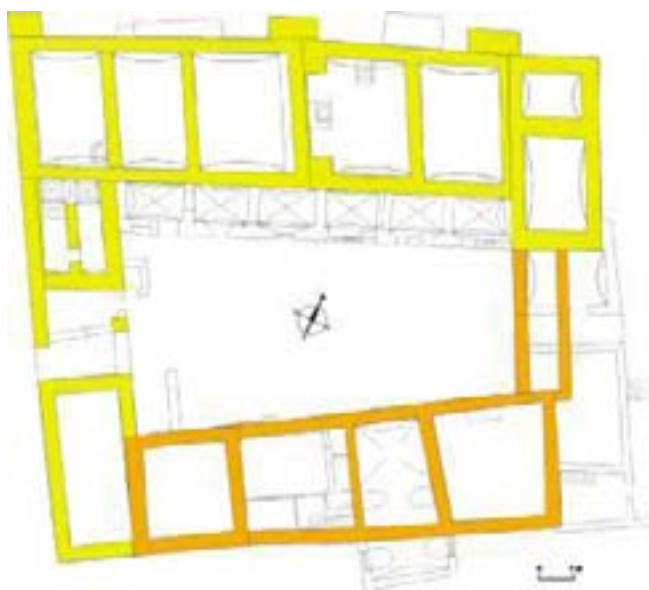
23. Fase C. (M. Cortelazzo)

Osservando la serie di finestre che consente di dar luce al vano scalare, le porte d'accesso ai vari ambienti e le finestre presenti su tutto il lato nord, compresa quella crociata, il rifacimento di tutti i solai, si ha un'idea chiara delle dimensioni e della qualità del cantiere costruttivo del primo trentennio del XVI secolo. È un cantiere di grande metamorfosi che trasforma Maison Lostan in una residenza signorile. Esiste inoltre una volontà d'unitarietà stilistica che sembra però non interessare tutta l'ala sud.

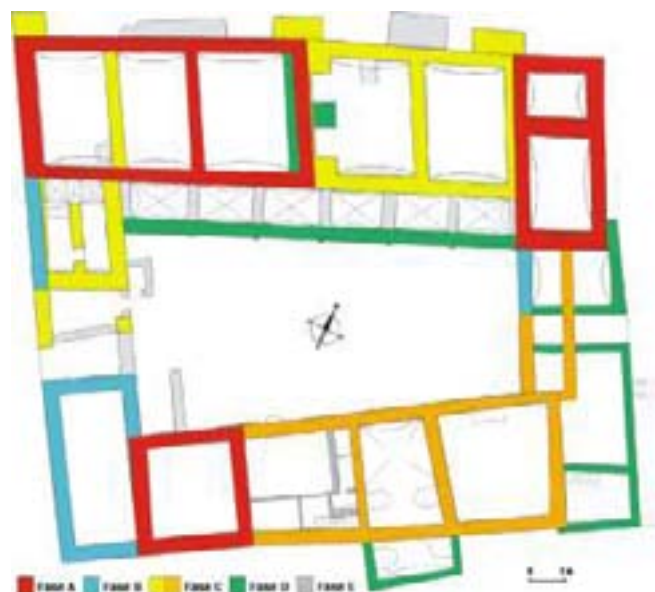
27. Sintesi delle fasi. (M. Cortelazzo)

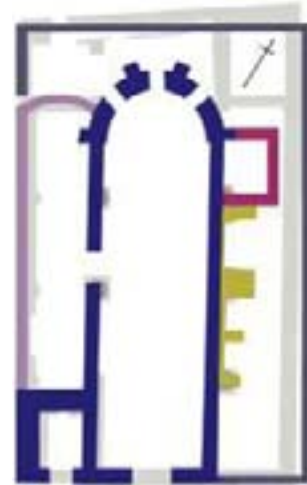
7. Schema planimetrico della fase gotica. (FT Studio)

Riguarda principalmente la costruzione di cinque cappelle funerarie erette lungo il muro perimetrale occidentale. Le visite pastorali citano il loro grave stato di degrado fin dal 1413/1416 «*quinque arcus sunt diruti*».

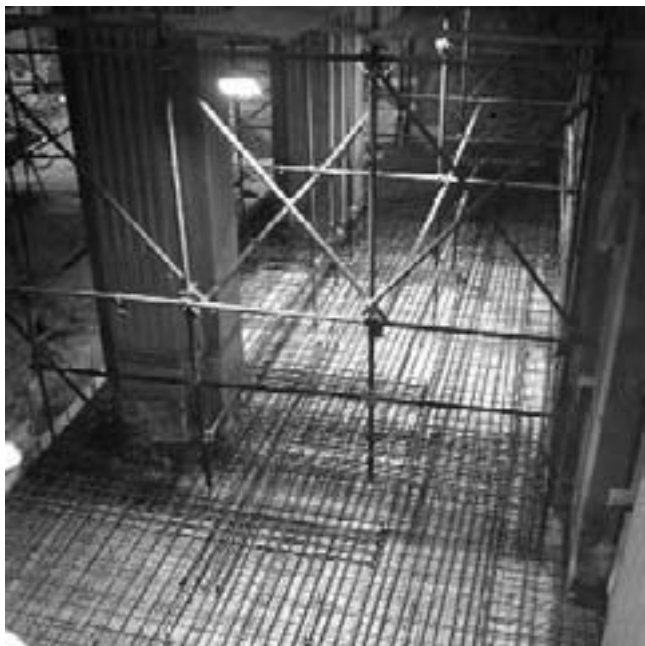
11. Fase di realizzazione della soletta su reperti archeologici. (C. Cometto)

Tra il 1997 e il 2002 l'Assessorato regionale al Territorio, Ambiente e Opere Pubbliche ha finanziato e seguito un importante e delicato intervento di consolidamento, presso la chiesa parrocchiale San Pantaleone di Courmayeur, al fine di consolidare il terreno sottostante e di conseguenza delle strutture murarie del bene ecclesiastico e del suo campanile.

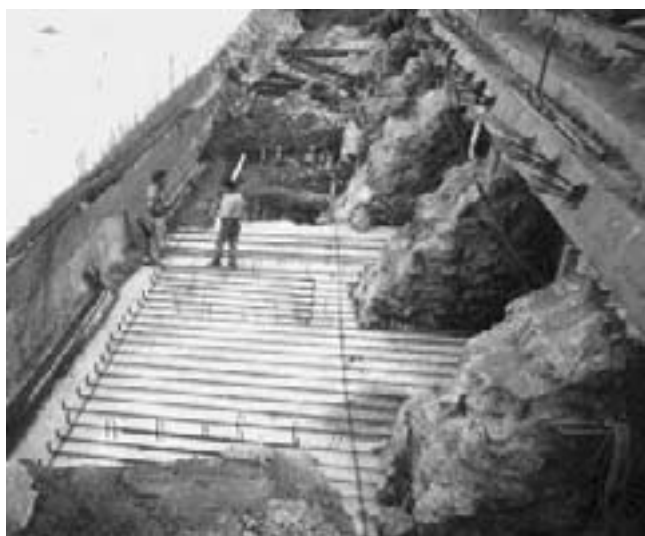
12. Consolidamento piazza antistante la chiesa. (C. Cometto)

Prima di poter in qualunque modo intervenire, è stato necessario mettere in opera un sistema di monitoraggio con apposite strumentazioni in modo da effettuare le operazioni di consolidamento in piena sicurezza e con la continua e immediata conoscenza dei movimenti e delle deformazioni delle strutture della chiesa, del campanile e del pendio. Tali informazioni hanno permesso una gestione ottimale del cantiere e delle lavorazioni il cui programma di esecuzione veniva modificato al variare delle risposte della strumentazione di monitoraggio.

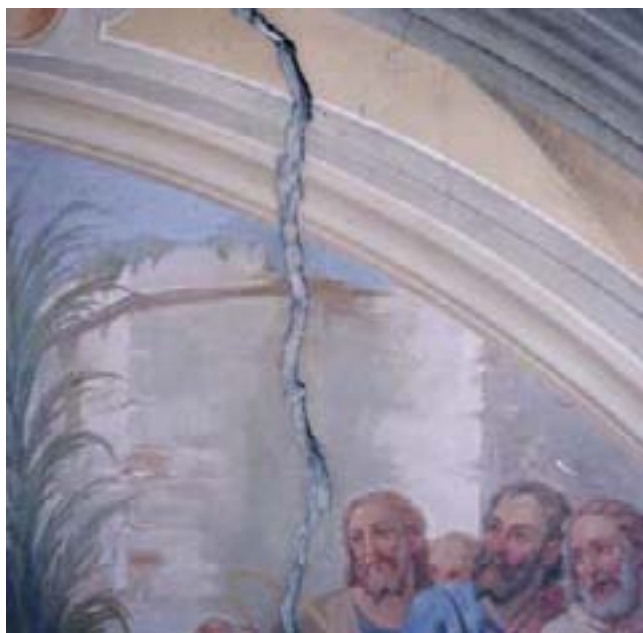
14. Particolare del dissesto della parete nord del coro. (L. Pizzi)

In primo luogo è stato necessario consolidare le pareti e gli archi laterali del coro che presentavano lesioni verticali passanti e disassate poste in posizione centrale e causate dal movimento relativo del versante della montagna. L'intervento risultava delicato per la presenza di grandi raffigurazioni parietali estremamente degradate con ampi distacchi della pellicola dal supporto murario. Le operazioni da eseguire, progettate dall'ing. Vallacqua di Aosta prevedevano l'inserimento in senso longitudinale di lunghe barre d'acciaio con il compito di tenere unite le due porzioni della muratura e dell'arco. La realizzazione di questi fori risultava estremamente delicata sia per

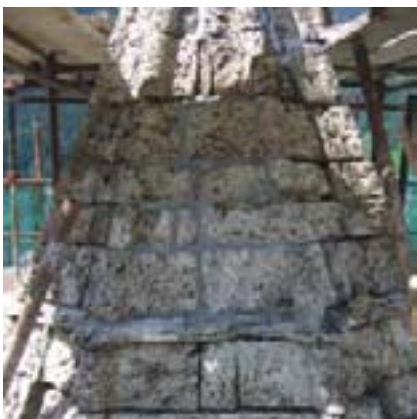
17. Guglia del campanile in fase di restauro. (N. Dufour)

Il campanile dovrà tuttavia essere attentamente studiato ed indagato al fine di intervenire con un corretto restauro per tutto quello che concerne gli intonaci verticali, le strutture delle aperture e degli orologi nonché del congegno delle campane.

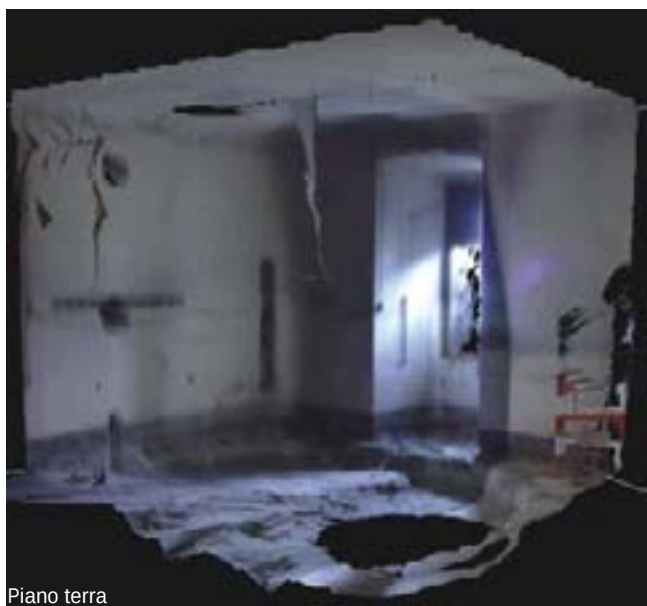
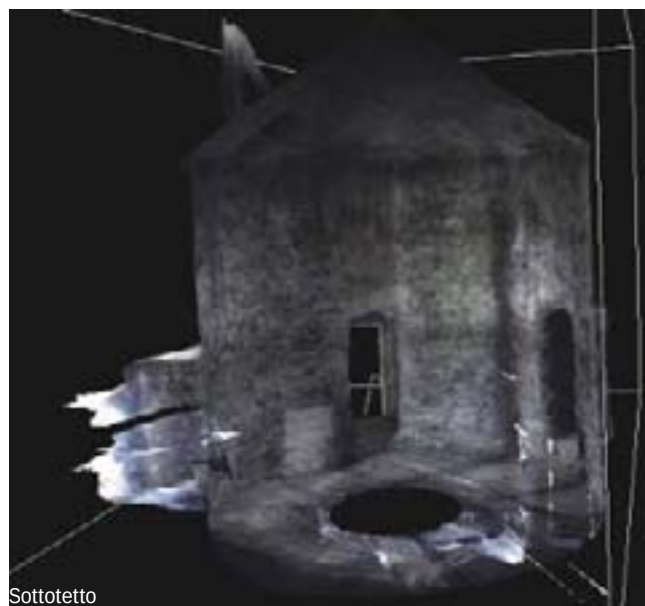
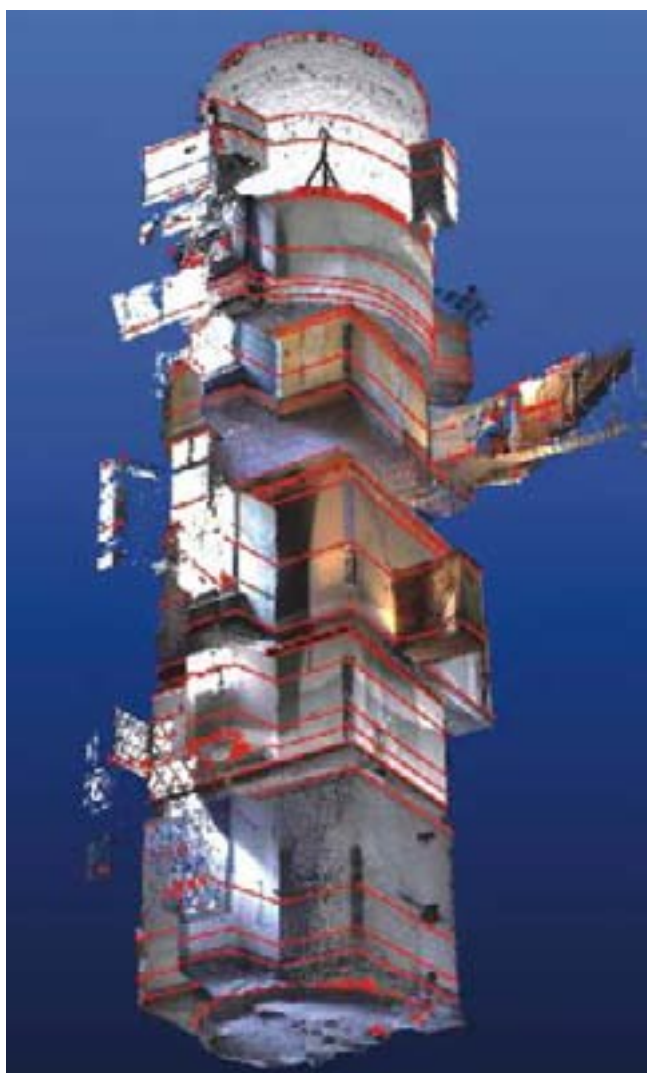
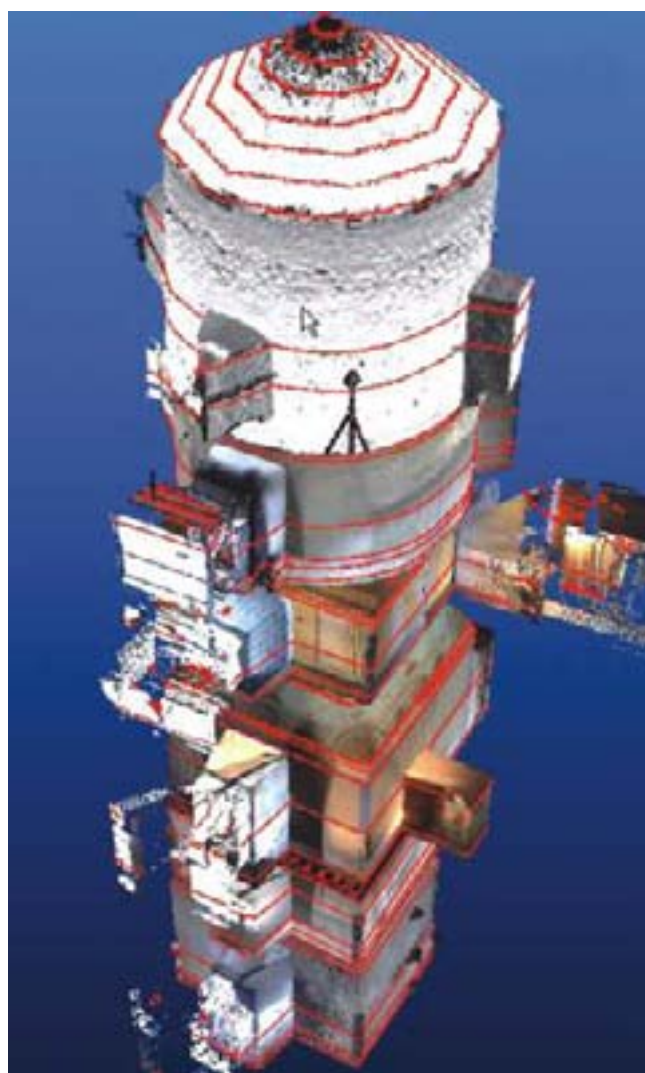
10. Rilievo tridimensionale con tecnologia laser-scan della torre nord-est. (3D Survey, R. Focareta)

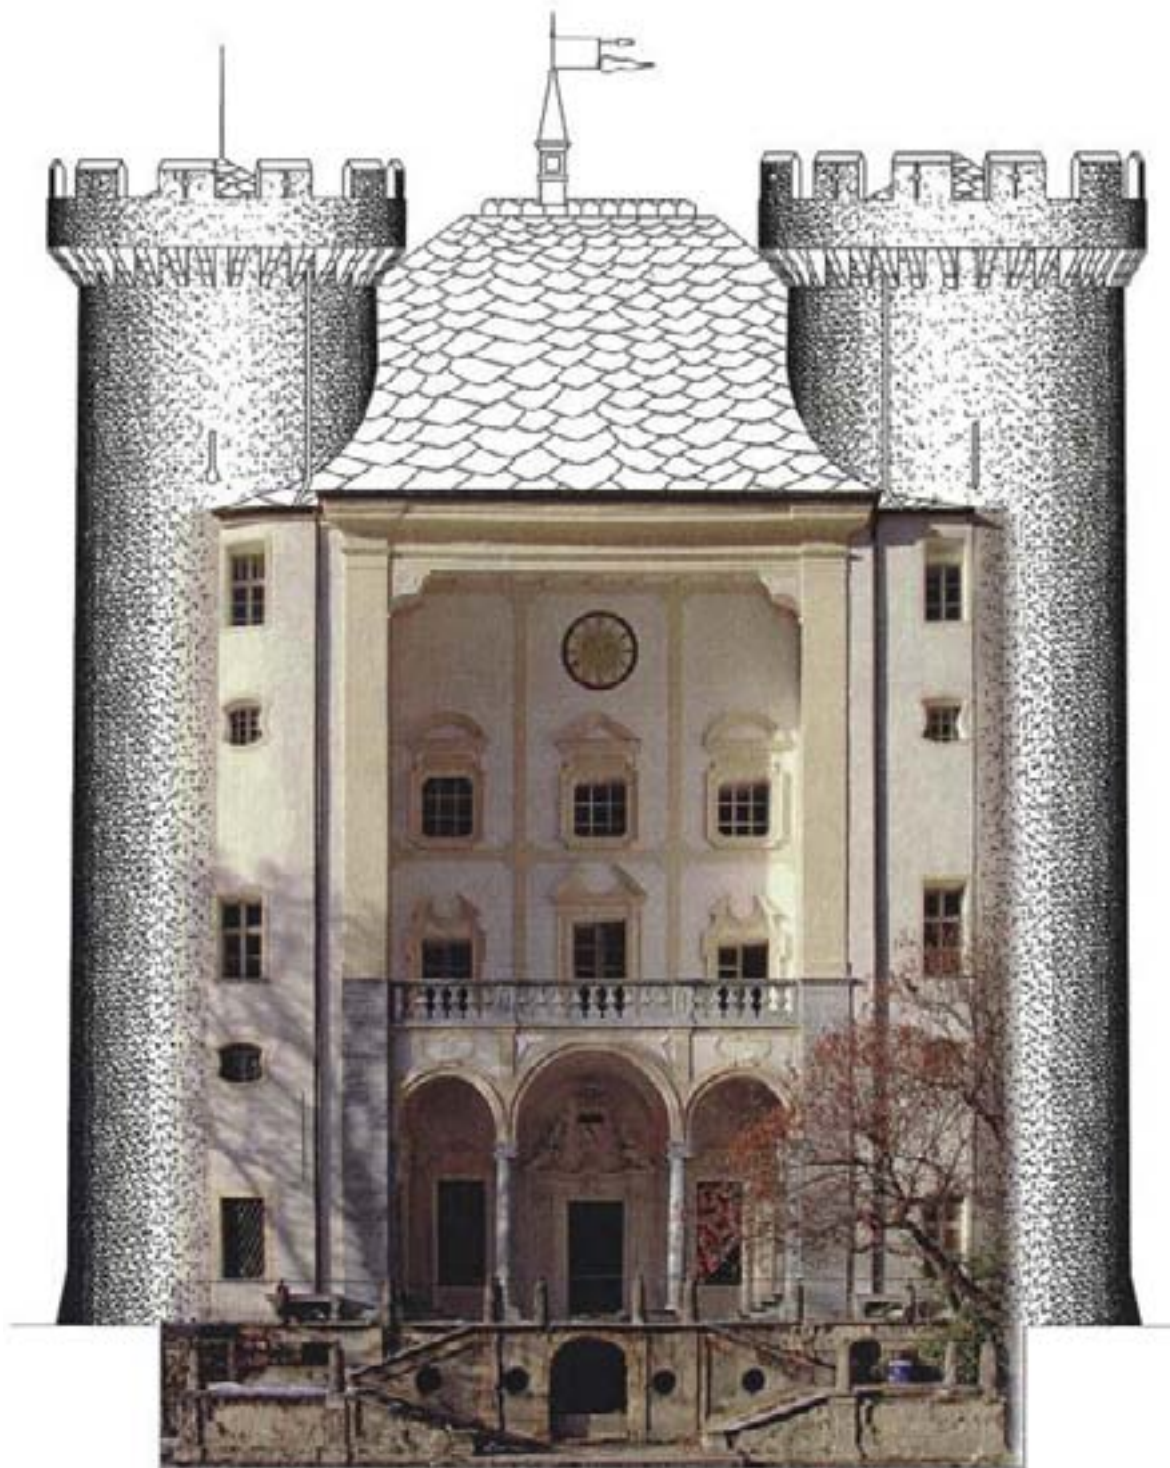
TAV. I

Fotoraddrizzamento  
Facciata sud prima e dopo il restauro
