Bollettino

Bollettino della Soprintendenza
per i beni e le attività culturali della Valle d'Aosta

3, 2006

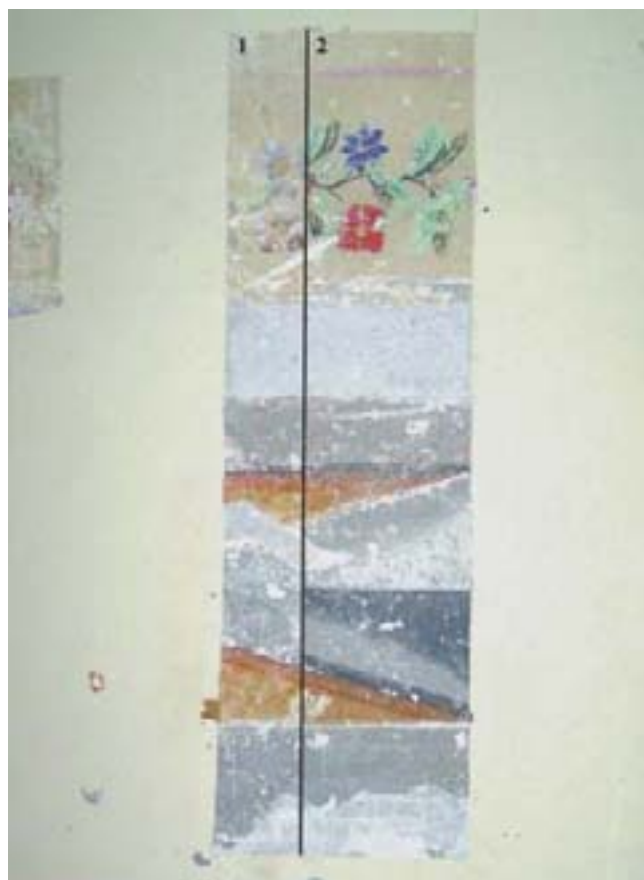
2. Salone piano terreno, tassello stratigrafico n. 14. (Coop. De La Ville)

I risultati hanno rilevato l'esistenza di una complessa stratificazione di interventi decorativi nel salone centrale, probabilmente uno tra i più frequentati della dimora. Partendo dallo strato più antico, in generale, l'ambiente presenta una finitura degli intonaci a marmorino levigato. Su queste superfici, su cui non sono state rilevate decorazioni sovrapposte, sono state rinvenute tracce di una velatura grigia. Su altre zone indagate - quali il passaggio dal salottino al loggiato chiuso, i pennacchi delle volte del loggiato stesso e la finestra del vano scala a nord - è presente la finitura a marmorino, lavorato oppure velato con un tono grigio o giallo. La presenza, in queste porzioni di muratura, dell'intonaco levigato, fa supporre che in origine vi fosse una finitura a marmorino estesa a tutte le pareti e che, successivamente, siano stati eseguiti interventi di pulitura e raschiatura della superficie levigata per accogliere e far aderire le decorazioni più tarde. Riguardo a queste ultime, infatti, nel salone le pareti presentano due fasce ornamentali, una nella zona alta a formare una cornice ed una bassa, con decori di origine floreale che sembrano appartenere a due fasi (fig. 2).

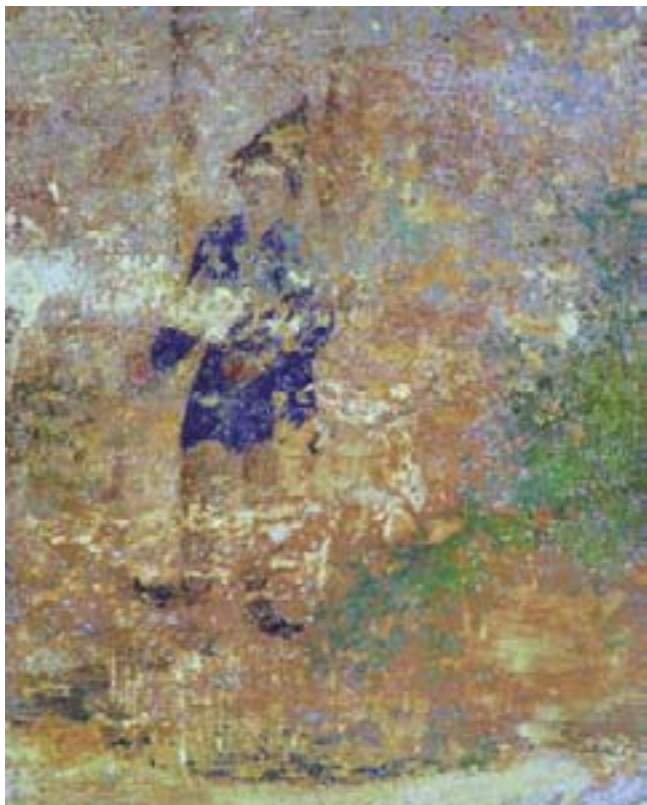
3. Salone piano terreno, tassello stratigrafico n. 101. (Coop. De La Ville)

La seconda, risalente alla prima metà dell'Ottocento (fase 2), è caratterizzata da colori intensi e vivaci, che fanno pensare all'utilizzo di oli. A questa decorazione si abbina una zoccolatura a rombi, che viene arricchita nella fase seguente dalla realizzazione di un disegno a punta di diamante. Le due decorazioni sono eseguite a tempera: la prima appare in discreto stato di conservazione, ma risulta molto decoesa; la seconda è in condizioni migliori, ma risulta adesiva allo strato sottostante in modo disuniforme, rendendo difficile la rimozione degli strati soprastanti.

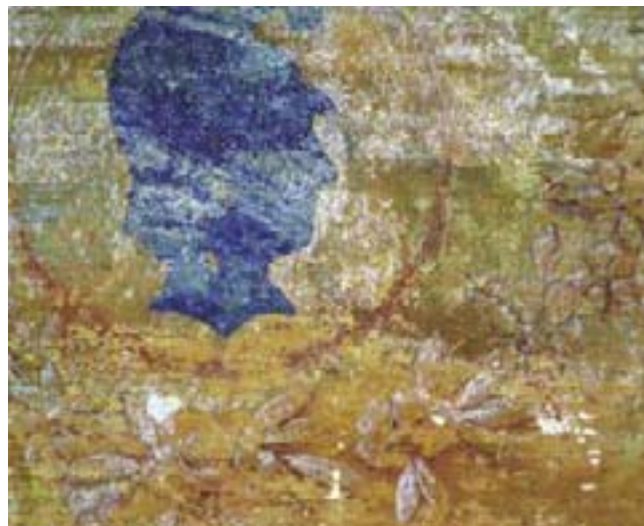
4. Salone piano terreno, tassello stratigrafico n. 102. (Coop. De La Ville)

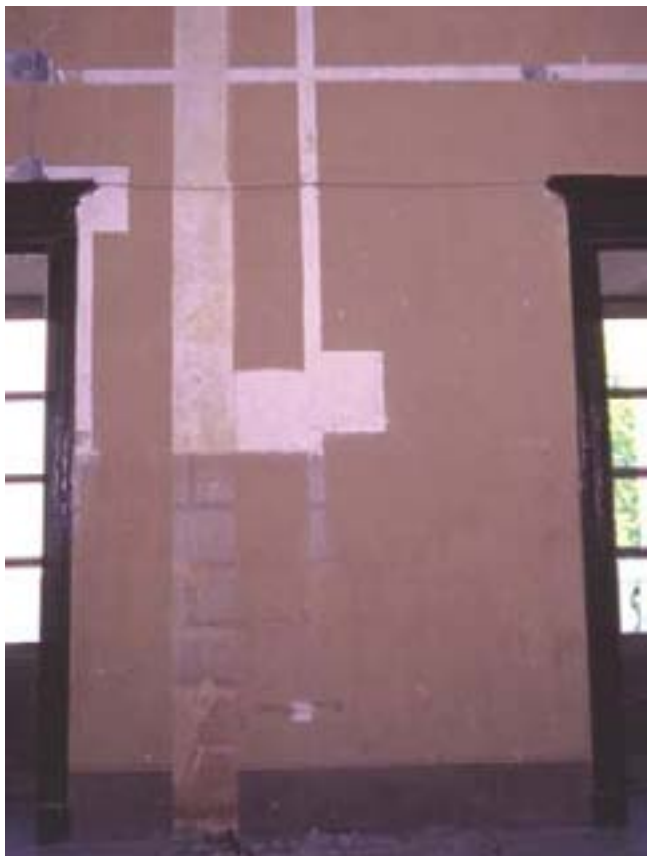
5. Salone primo piano, tassello stratigrafico n. 54. (Coop. De La Ville)

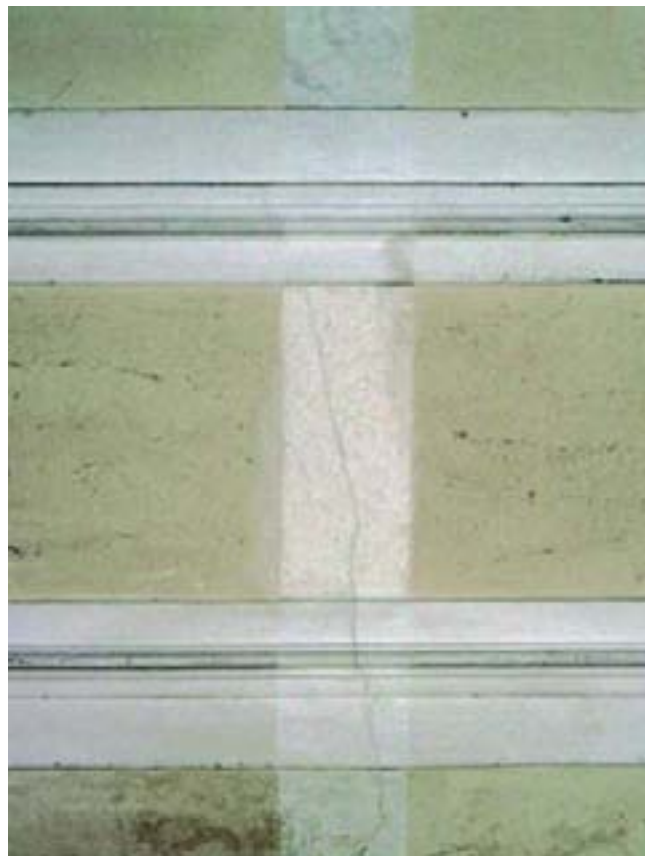
6. Salone primo piano, tassello stratigrafico n. 56. (Coop. De La Ville)

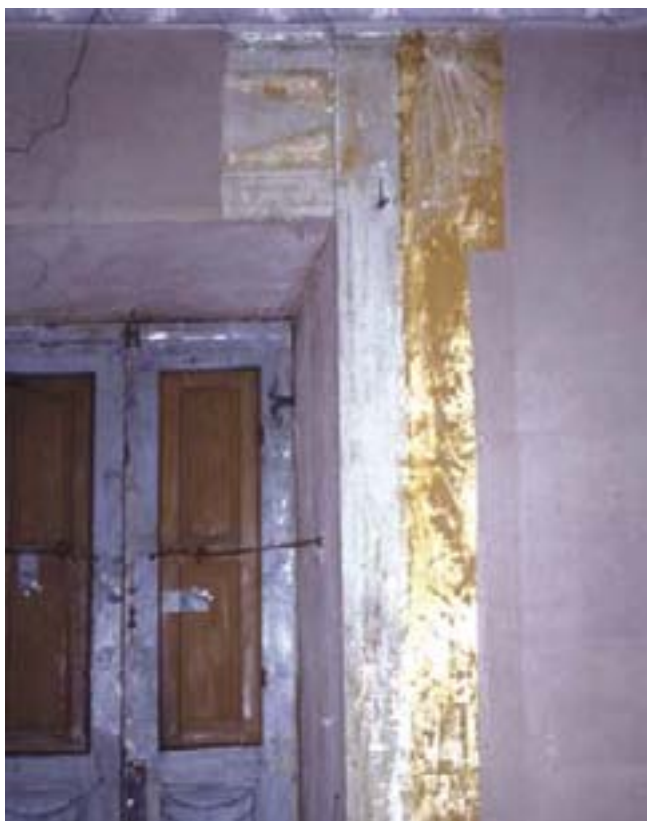
7. Stanza sud-ovest primo piano, tassello stratigrafico n. 111. (Coop. De La Ville)

su un fondo di colore grigio-verde (fig. 7).

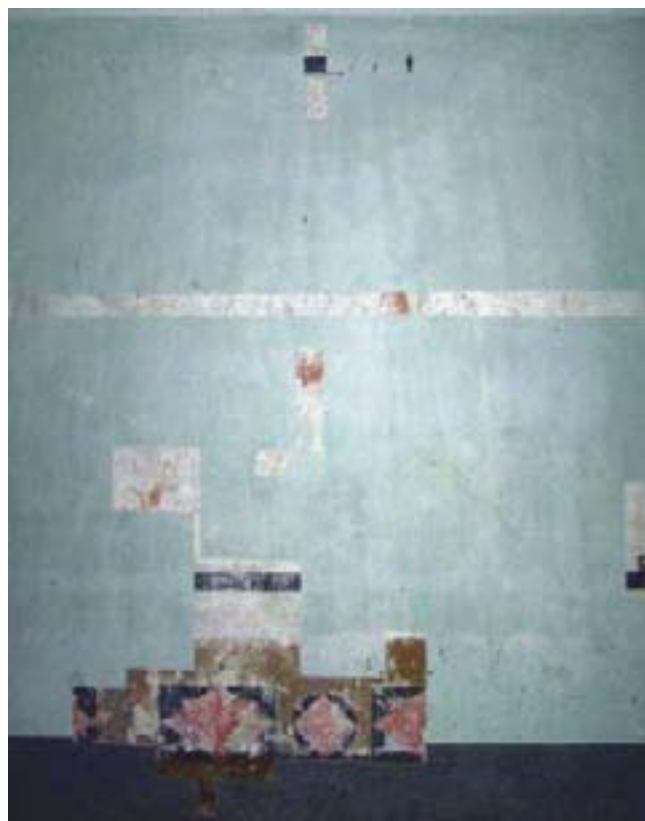
8. Stanza nord-ovest primo piano, tassello stratigrafico n. 59. (Coop. De La Ville)

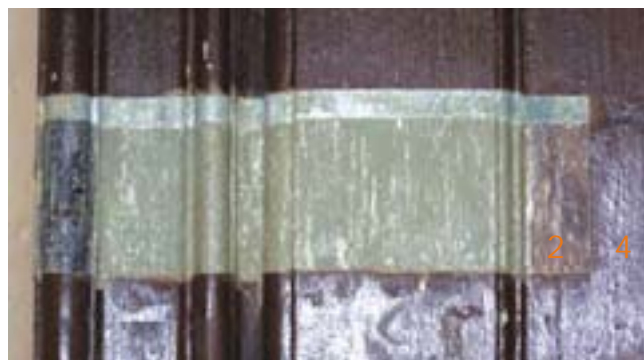
9. Salone primo piano, tassello stratigrafico n. 81. (Coop. De La Ville)

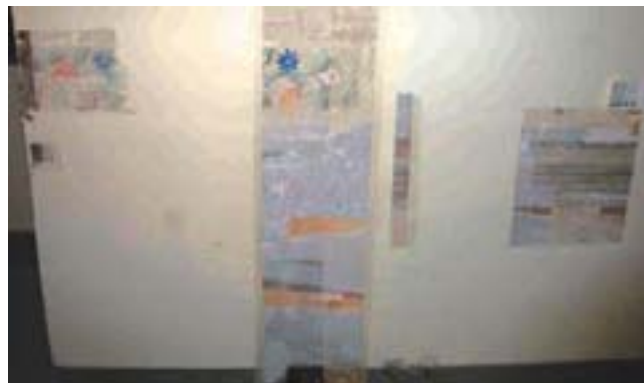
10. Esempio di presentazione del tassello n. 10 del salone centrale, parete est. (D. Vaudan)

Il metodo per la stratigrafia degli elevati, adottato dai restauratori, consiste nel grattare progressivamente strato per strato, con l'aiuto del bisturi, lungo una superficie larga qualche decina di centimetri e lunga fino a diversi metri, per ottenere una stratigrafia, ovvero la messa in evidenza delle varie sovrapposizioni di interventi di coloritura delle superfici (tasselli o saggi stratigrafici). Seguendo la fase sperimentale citata, l'apertura dei tasselli, eseguita nei punti stabiliti dal progetto di tutela, ha avuto il duplice scopo di mappare l'andamento dei vari strati nelle pareti e di raccogliere campioni per le analisi; parte del materiale grattato da ogni strato è stato, infatti, raccolto, classificato e destinato alle attività di laboratorio. La classificazione è stata fatta in base al colore, alla profondità nella sequenza stratigrafica e al tassello in questione, oltre ad essere accompagnata da una dettagliata documentazione fotografica. Per esigenze di laboratorio i campioni sono poi stati siglati e numerati secondo un ordine progressivo, ma tenendo sempre in considerazione la dislocazione architettonica del punto di prelievo. Questa modalità di prelievo rende il materiale incoerente e già parzialmente polverizzato, e quindi adatto solo ad alcune tecniche analitiche come la spettrofotometria FTIR e i saggi analitici qualitativi; ma l'esigenza di indagare, o verificare in modo oggettivo e microscopico, la sequenza stratigrafica ha reso necessario l'ulteriore prelievo di una scheggia di materiale per la predisposizione di una sezione lucida (o stratigrafica) da microscopia.

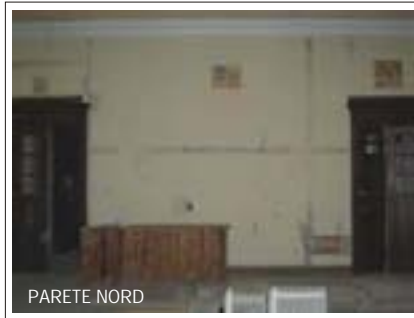
Tassello 11
e - Strato beige
d - Strato grigio
c - Strato verde
b - Strato marmone grigio
a - Strato di preparazione bianco

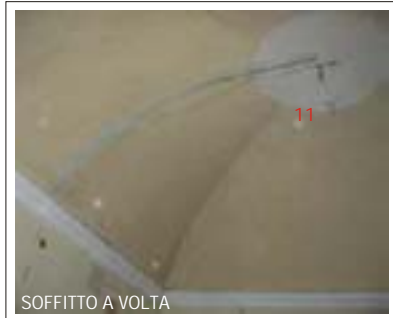
Tassello 10
e - Strato beige
d - Strato azzurro-nero
c - Strato di decoro grigio meno antico
b - Strato di decoro grigio antico
a - Strato di preparazione bianco

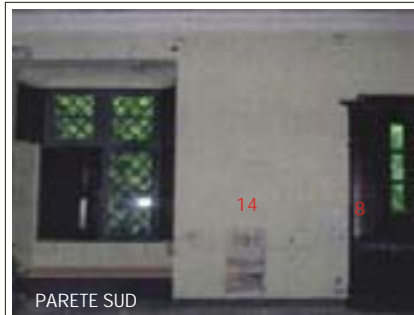
Tassello 14
e - Strato di decoro grigio meno antico
b - Strato di decoro grigio antico
a - Strato di preparazione

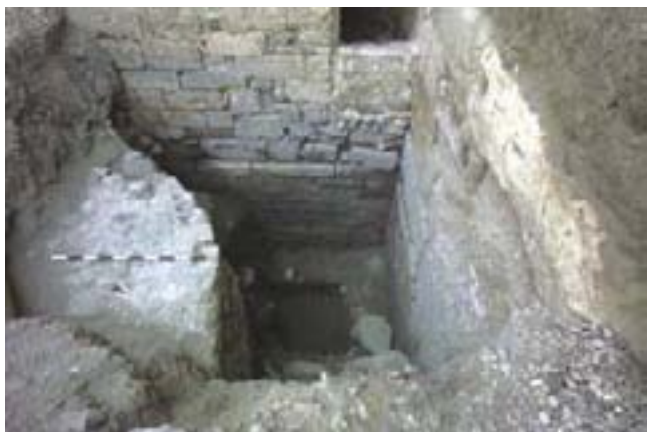
9. *Il saggio esterno nell'angolo a nord-est tra la torre ed il muro di cinta. Nella parte inferiore è visibile al di sopra della risega di fondazione il paramento della cinta romana. (S.E. Zanelli)*

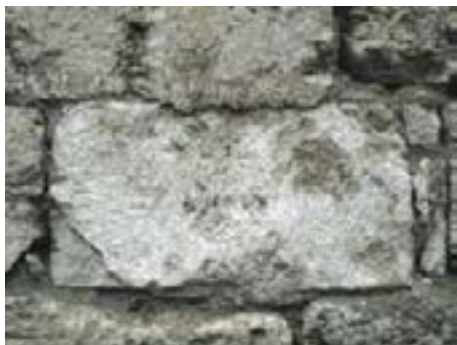
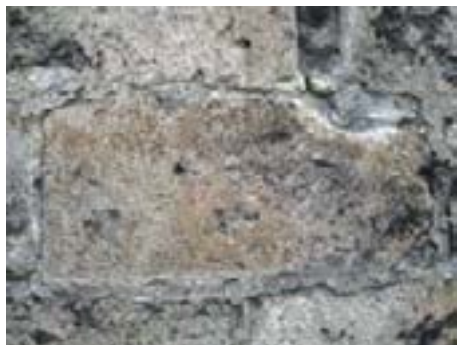
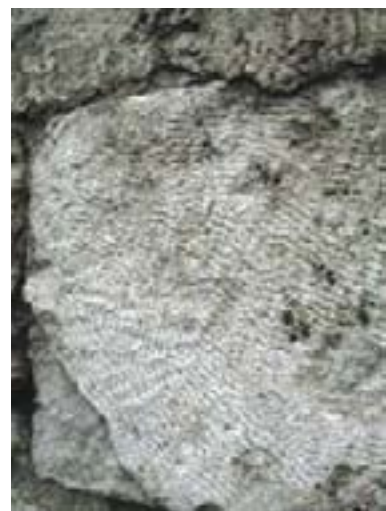
10. - 11. - 12. *Particolare della lavorazione a gradina dei blocchi di travertino. (M. Cortelazzo)*

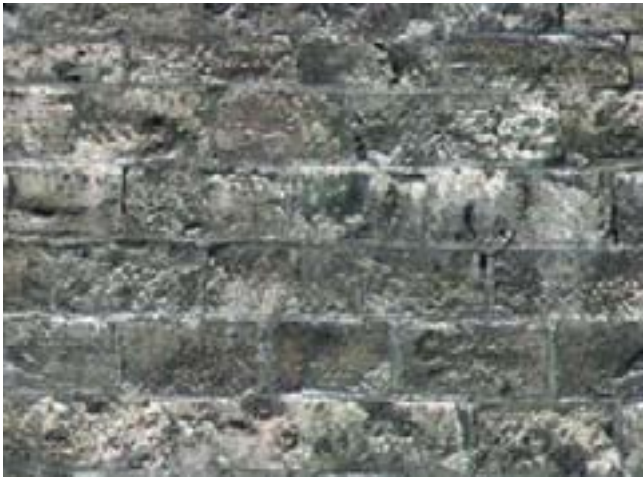
14. Particolare della stilatura "a nastrino sporgente" dei giunti sui corsi del lato nord della torre. (M. Cortelazzo)

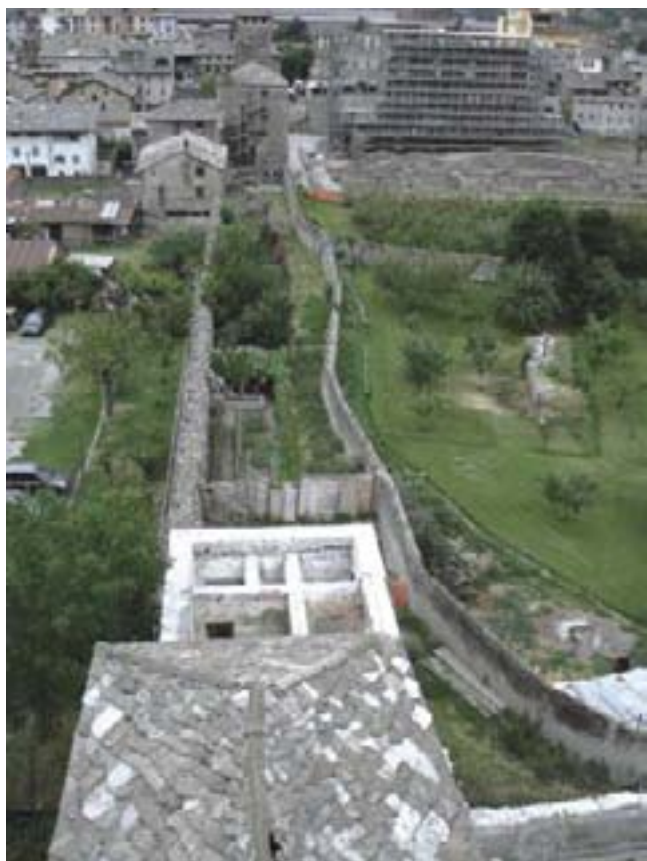
15. *Tratto di cinta muraria lato est verso sud. (M. Cortelazzo)*

diventa sempre più plausibile ipotizzare l'edificazione del paramento della Torre dei Balivi con l'intensivo e organizzato recupero di materiali da edifici esistenti. Ci si è posti quindi il problema di individuare da quali monumenti sarebbe stato possibile ricavare un numero così elevato di blocchi il cui smontaggio non comportasse eccessivi problemi e che, conseguentemente, potesse garantirne la ricollocazione con relativa facilità. Esclusi l'Anfiteatro ed il Teatro poiché prevalentemente edificati con l'impiego di puddinga,²⁹ si è considerata l'ipotesi dello smontaggio razionale e metodico del rivestimento esterno delle mura.³⁰ Sulla base dei resti ancora conservatisi, soprattutto nel perimetro sud, e utilizzando i dati ricavati dalle indagini e dagli studi fino ad ora effettuati sulla cinta muraria, si può desumere che questa raggiungeva l'altezza di circa 6 m.³¹ Per ottenere una quantità di blocchi di travertino sufficienti a rivestire la Torre dei Balivi, sia internamente che esternamente, occorre spoliare il lato esterno della cinta per una lunghezza compresa tra i 250 ed i 300 m considerando eventuali scarti e materiale che poteva rompersi durante le operazioni di distacco. Questa misura, 300 m, è circa lo spazio presente tra l'angolo della cinta e le due torri intermedie attestate sul lato nord e su quello est³² (figg. 15, 16).

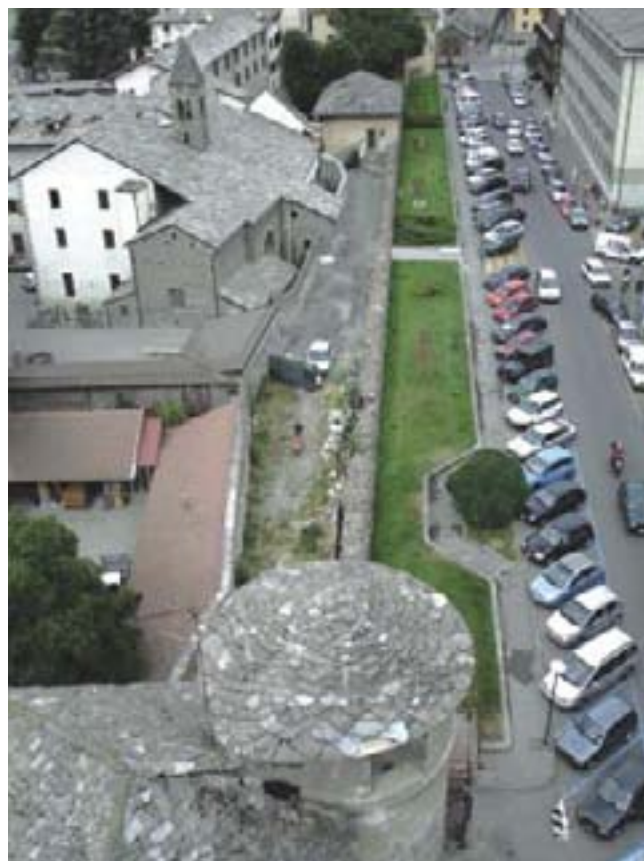
16. *Tratto di cinta muraria lato nord verso ovest. (M. Cortelazzo)*

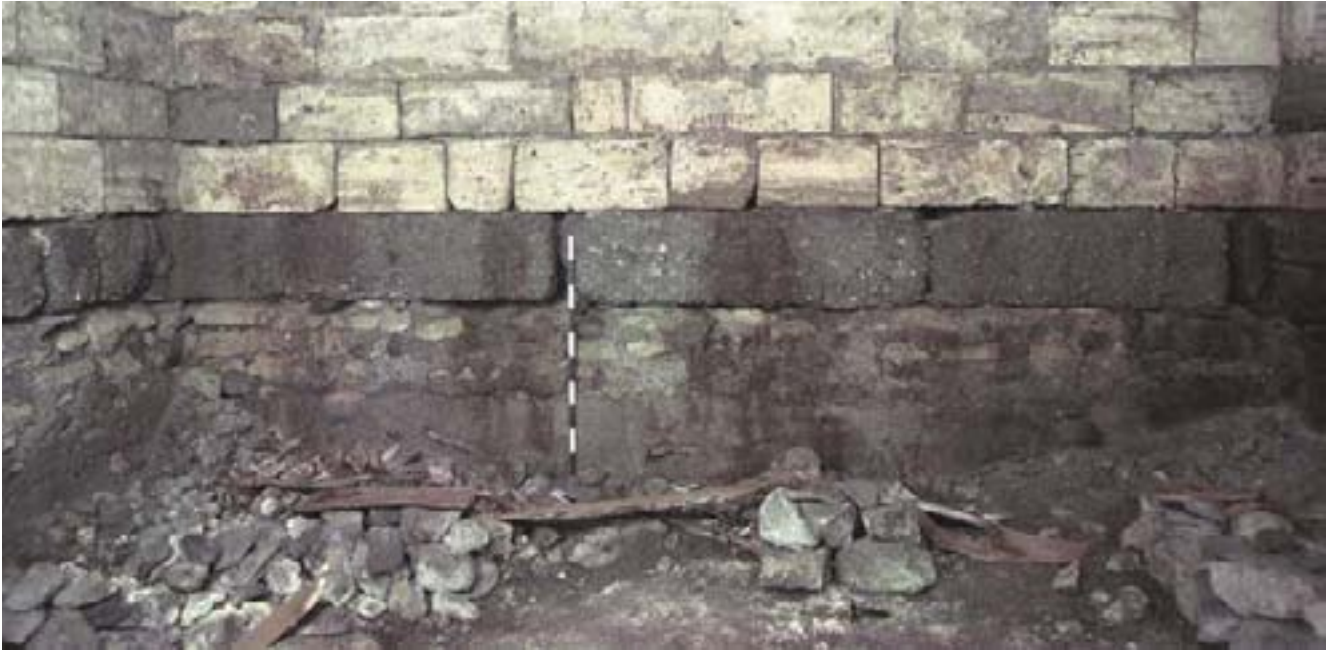
17. *Il vano inferiore della torre al momento del primo ingresso con le tavole lignee ancora in situ. (M. Cortelazzo)*

tamponatura e dietro ad essa un varco d'accesso al piano inferiore. Tale vano, delle dimensioni di oltre 120 mc, sfuggito alle indagini ed ai rilievi precedenti, costituisce il piano inferiore, a diretto contatto con le fondazioni, della torre medievale e della parte inferiore, circa 1,50 m, della torre romana. L'accesso a questo vano, nuovamente ripristinato, ha permesso di indagare, quindi, un'area che sembra non essere stata disturbata da interventi umani da circa trecento anni, ad eccezione di alcune piccole infiltrazioni, di cui parleremo in seguito. La situazione cui si è trovati di fronte una volta entrati, con l'ausilio di scale, all'interno del vano, era rappresentata da una superficie cosparsa di ciottoli e pezzame di materiale lapideo sistemato a formare piccoli muretti quasi certamente utilizzati come basi d'appoggio per sorreggere elementi lignei (fig. 17). Sulla stessa superficie, inoltre, erano presenti tavole lignee, di lunghezza anche superiore al metro. Essi conservavano ancora una precisa disposizione andandosi ad appoggiare alla parte superiore dei muretti in pietrame. Un sopralluogo effettuato dai tecnici del *Laboratoire Romand de Dendrochronologie* di Moudon (Jean Tercier e Jean-Pierre Hurni) ha consentito oltre ad un confronto sul sito per la corretta interpretazione del ritrovamento anche il prelevamento di quasi tutto il legname, circa una decina di tavole, per la datazione dendrocronologica. Di questo gruppo di reperti sono stati analizzati sei legni: 2 appartenenti a pino silvestre e 4 a larice. L'analisi ha fornito datazioni comprese tra il 1672 ed il 1674³⁷ per entrambe le essenze, consentendo di collocare in modo cronologicamente molto preciso il periodo di utilizzazione. La disposizione del legname, l'impiego di tavole e l'ubicazione dei muretti ha permesso di stabilire che il contesto era da riferirsi alla sistemazione

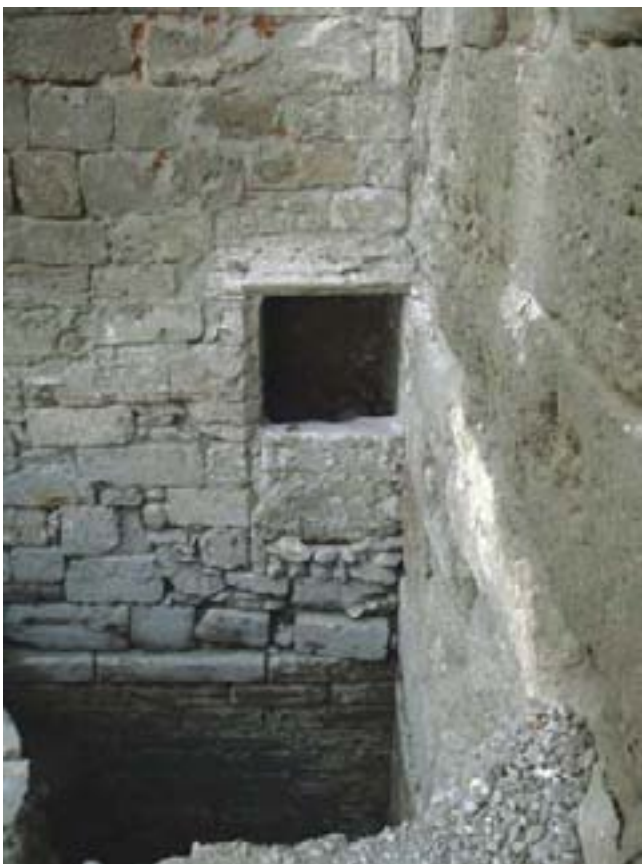
18. Il passaggio nell'angolo a nord-est che dava accesso al sottoscala ed al passaggio in rottura per l'ingresso all'interno della torre. (M. Cortelazzo)

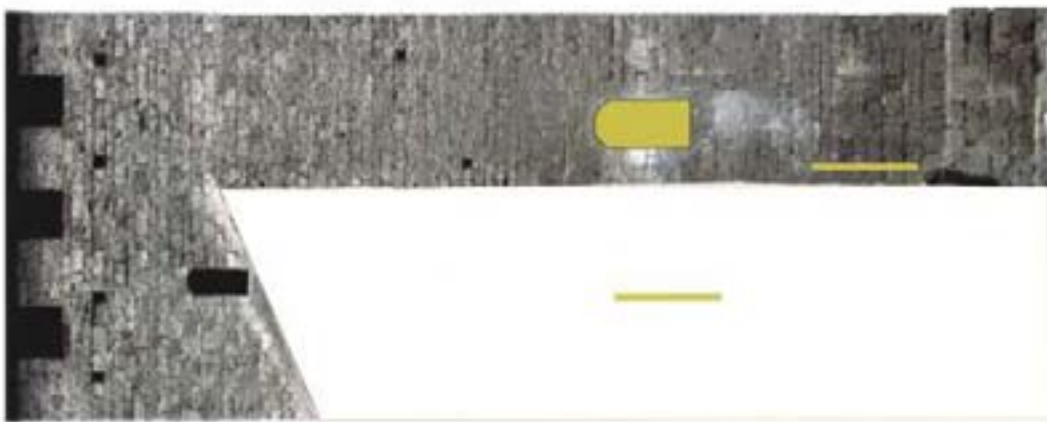
20. Omografie dei quattro lati della torre con posizionamento delle feritoie e della porta d'ingresso al secondo piano. (R. Focareta, elaborazione M. Cortelazzo)

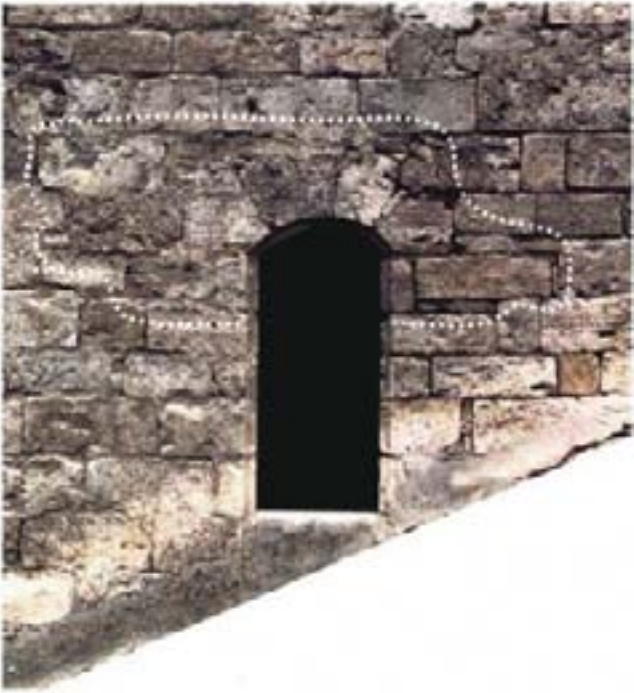
21. *Apertura in alto sul lato sud con indicata la traccia della sua risistemazione. (M. Cortelazzo)*

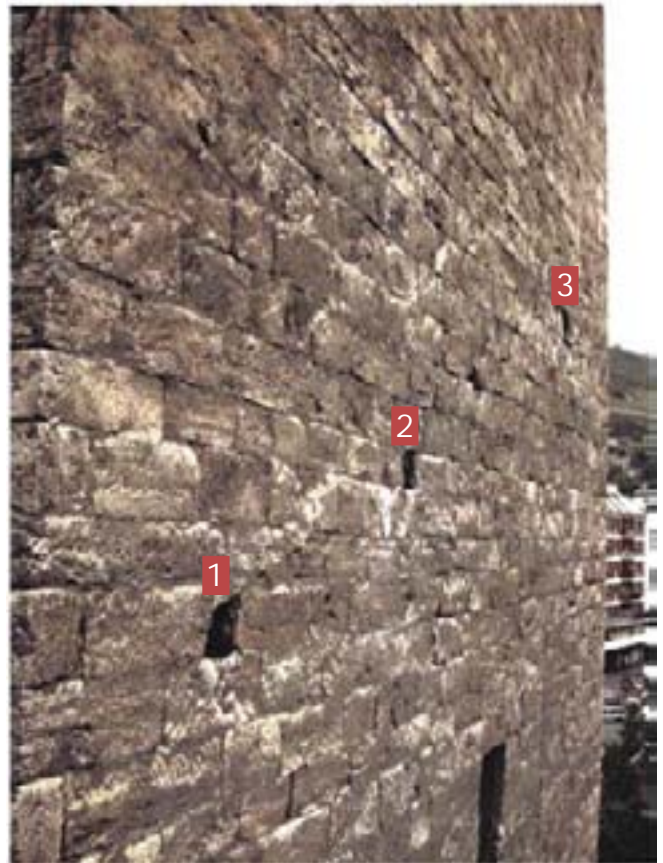
25. L'allineamento delle buche pontaie sul lato est. (M. Cortelazzo)

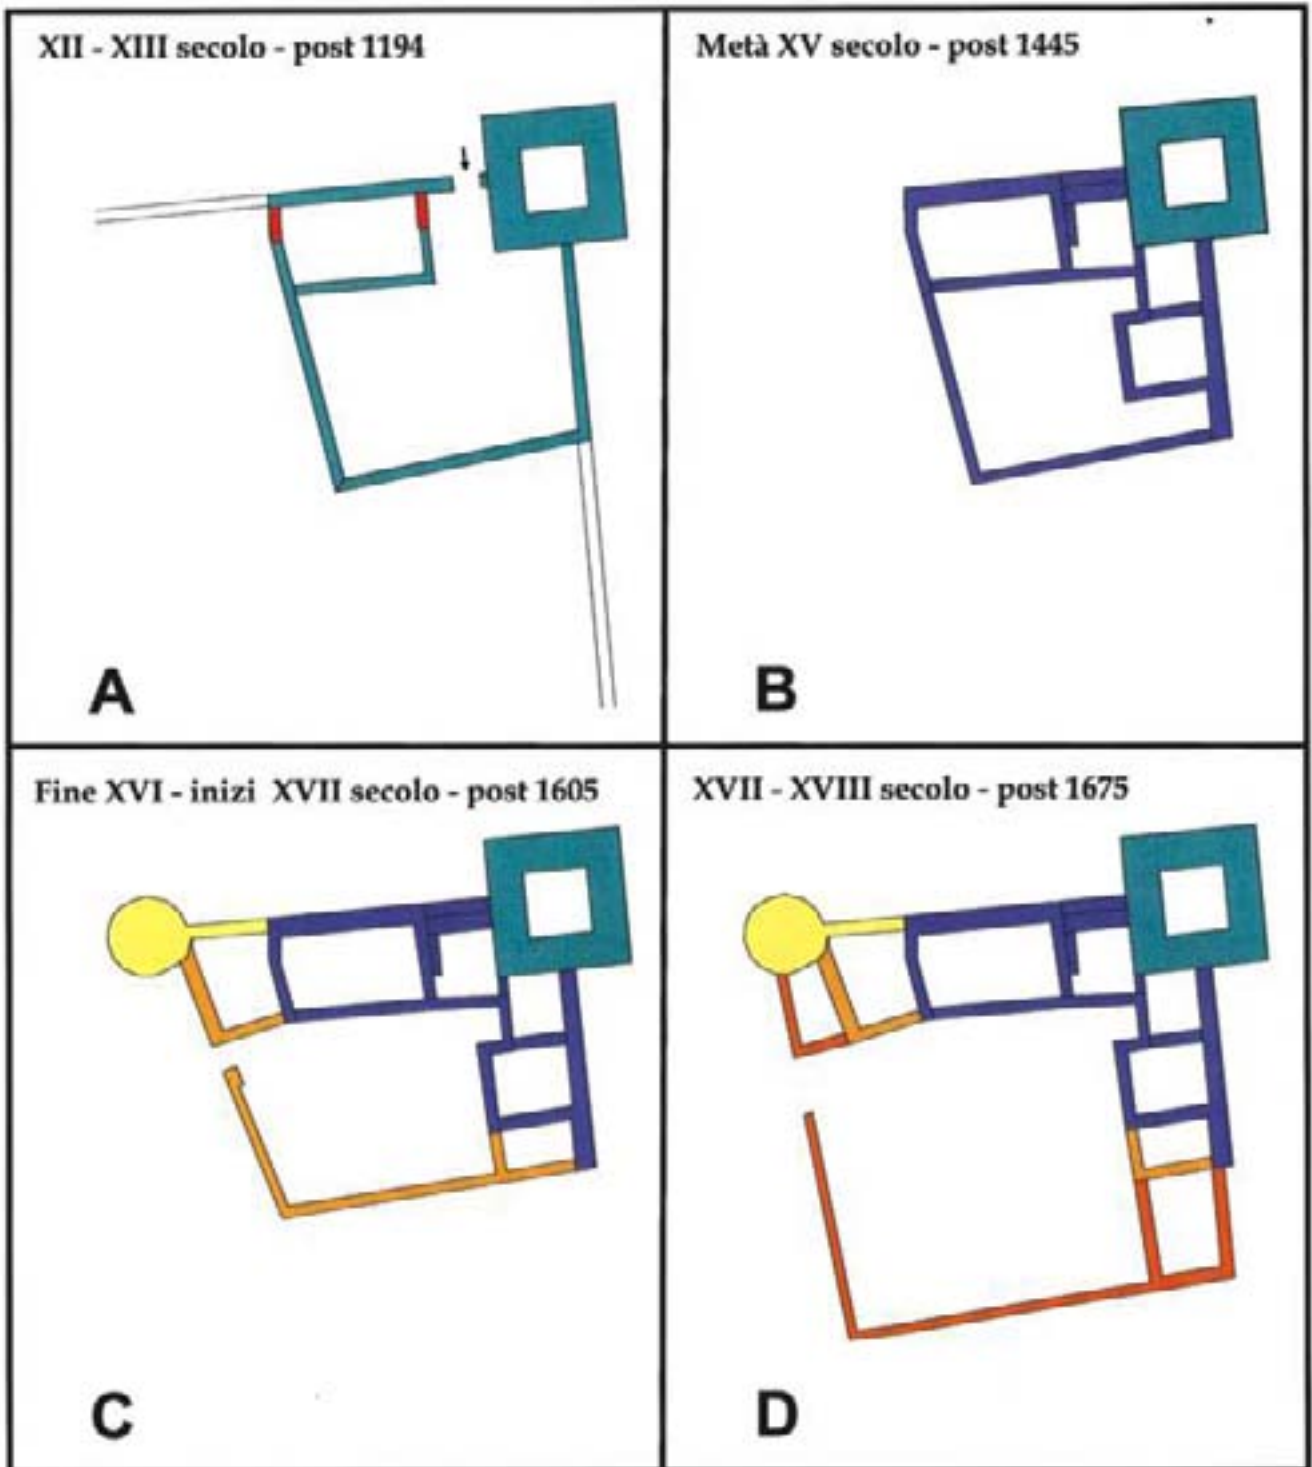
29. Il complesso dei Balivi: evoluzione costruttivo-architettonica dei corpi di fabbrica. (Rilievo R. Rosset, elaborazione M. Cortelazzo)

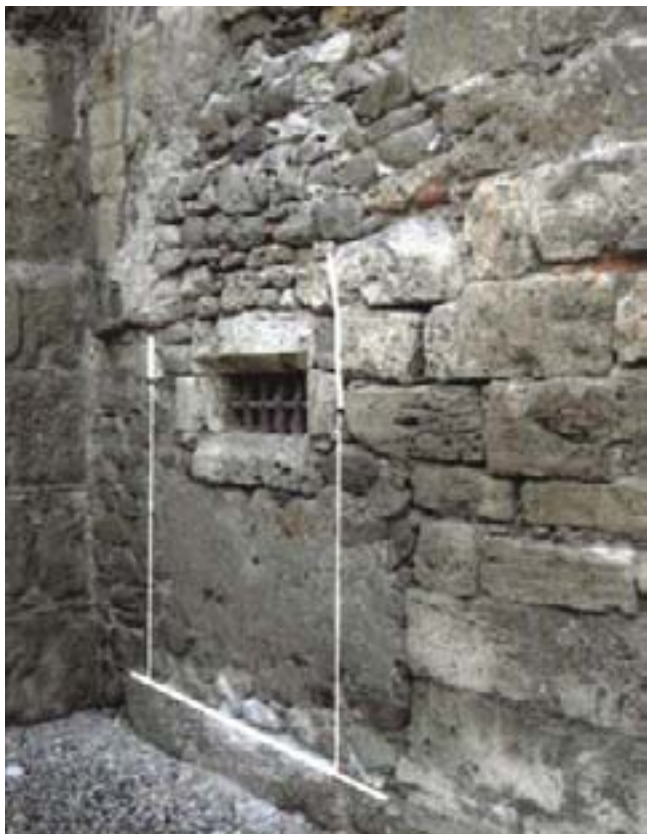
30. *Tracce dell'esistenza di un portale sulla fronte nord accanto alla parete della torre. (M. Cortelazzo)*

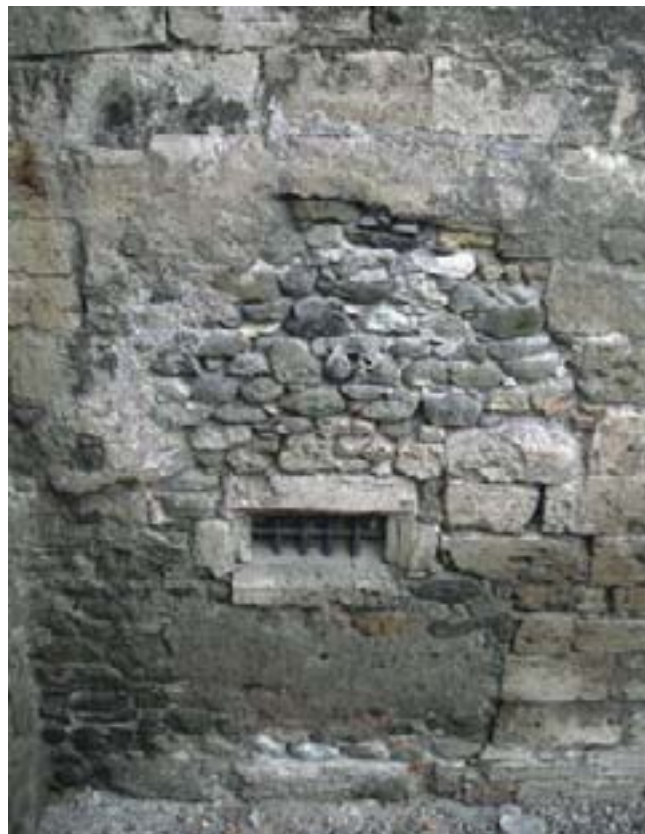
31. *Traccia dell'arco d'ingresso sulla fronte nord. (M. Cortelazzo)*

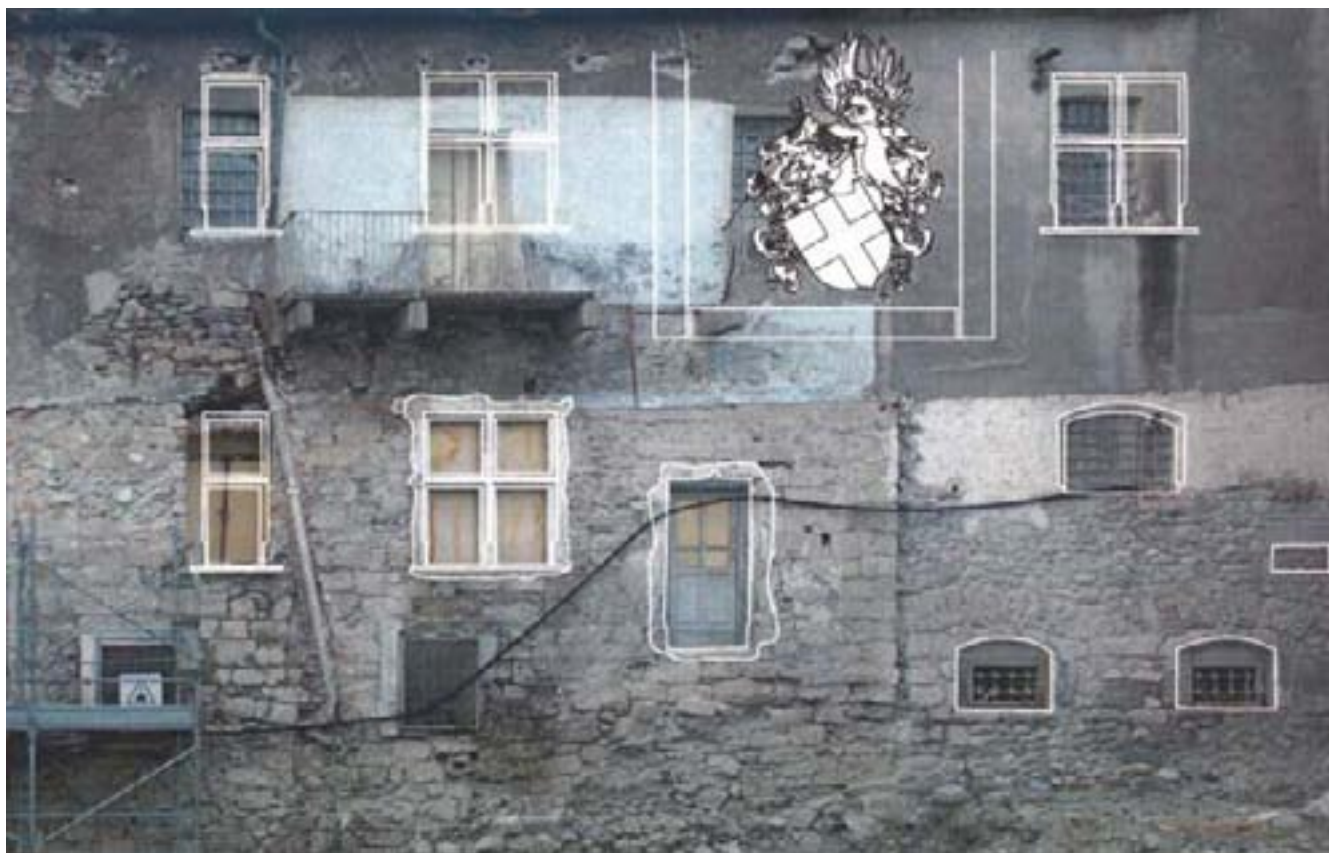
32. *Ipotesi ricostruttiva dello schema delle aperture e dell'apparato decorativo, sulla fronte sud del corpo di fabbrica addossato alla cinta nord. (G. Di Carlo, elaborazione M. Cortelazzo)*

Lo studio delle superfici interne ci ha permesso di portare alla luce le esatte dimensioni delle aperture finestrate che confrontate con le tracce leggibili ancora all'esterno ci autorizzano a proporre una ricostruzione della facciata verso il cortile (fig. 32). Le dimensioni delle aperture, infatti, corrispondono perfettamente all'inserimento di finestre crociate o di monofore (mezzecrociate). Con questi inserimenti la facciata acquisisce una valenza architettonica e decorativa degna del ruolo che doveva svolgere l'edificio e soprattutto dimostra il completamento di un lungo cantiere di alto valore qualitativo.

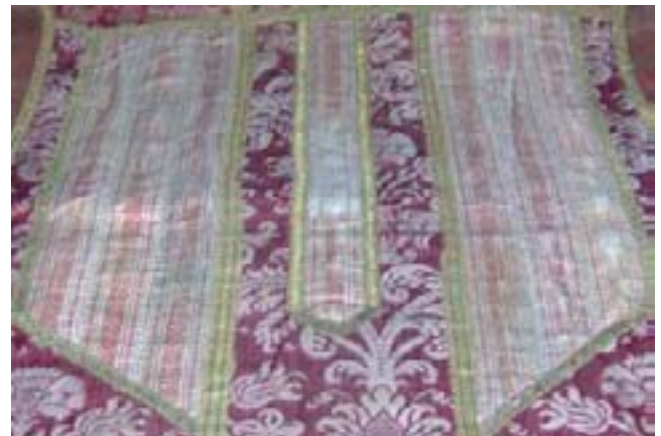
2. Pianeta (particolare recto), secondo quarto XVII secolo, museo della chiesa parrocchiale di San Vittore di Challand-Saint-Victor. (M. Ripamonti)

(fibre, parti di fibre, doratura nel caso della passamaneria), avvenuta in seguito ad una ripetuta azione di attrito accidentale o a logorio; può essere anche il risultato di puliture troppo energiche. È frequente nella parte anteriore delle pianete e negli stoloni dei piviali (fig. 2).

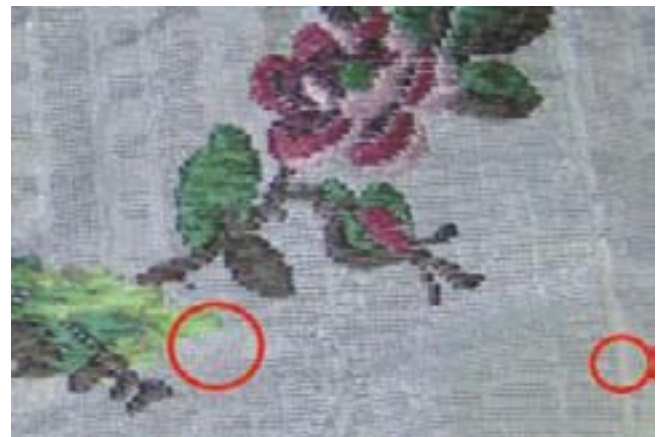
3. Pianeta (particolare), metà XVIII secolo, museo della chiesa parrocchiale di San Vittore di Challand-Saint-Victor. (M. Ripamonti)

Lacuna definita come caduta e perdita dei fili o degli strati superiori di un tessuto, con messa in luce di quelli sottostanti o più interni del supporto. Nella figura 3 è evidente

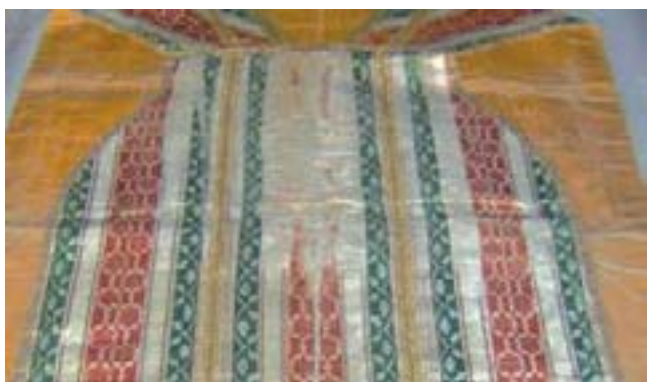
5. Pianeta (particolare recto), ultimo quarto del XVII secolo, museo della chiesa parrocchiale di San Vittore di Challand-Saint-Victor. (M. Ripamonti)

Nella figura 5 sono presenti diversi tipi di degrado: oltre ad abrasioni, lacune e lacerazioni troviamo anche friabilità delle fibre (l'assorbimento di umidità provoca un rigonfiamento delle fibre: diventano delicate, assottigliate; la perdita di umidità un restringimento: sono rigonfie e deformate, in misura diversa da fibra a fibra) e cedimenti in ordito (degrado che si verifica quando i fili di ordito e di

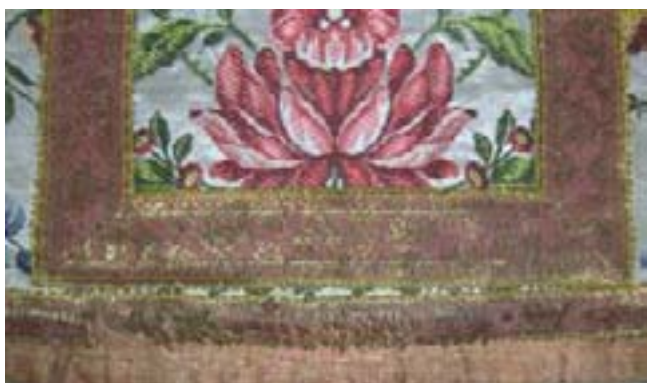
6. Pianeta (particolare di gallone), secondo quarto del XVIII secolo, museo della chiesa parrocchiale di San Giorgio di Rhêmes-Saint-Georges. (M. Ripamonti)

Sfilacciate date dalla presenza di fili in trama e in ordito che escono dalla loro originaria posizione: risultano come spezzati o tagliati. Patina/ossidazione/corrosione, degni tipici dei filati metallici; nel glossario viene definito come insieme di processi di adattamento dei materiali della superficie di un manufatto nei confronti dell'ambiente (influenzato dall'età), implicante l'invecchiamento di materiali organici e inorganici di cui è costituita l'opera. È provocata da fenomeni di ossidazione e trasformazione chimica (per esempio nel caso del metallo) e può sviluppare sedimentazioni e incrostazioni (fig. 6).

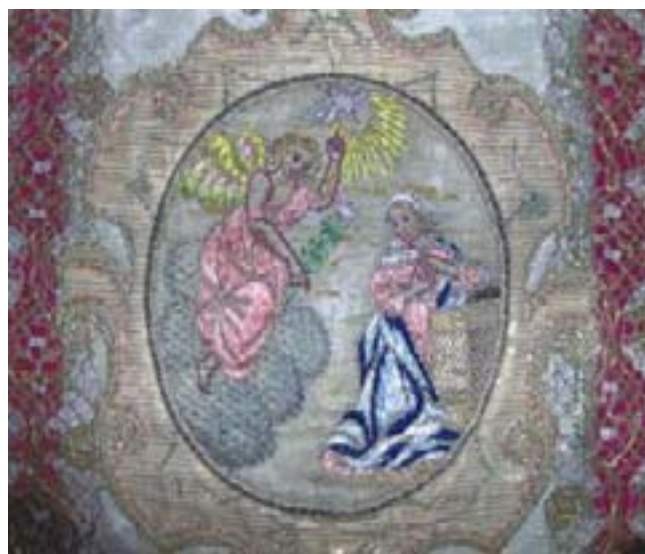
7. Ricamo di pianeta (Annunciazione), inizio XVII secolo, museo della chiesa parrocchiale di San Vittore di Challand-Saint-Victor. (M. Ripamonti)

Lacune, spacchi orizzontali, friabilità delle fibre possono riguardare anche i ricami come nel caso della figura 7.

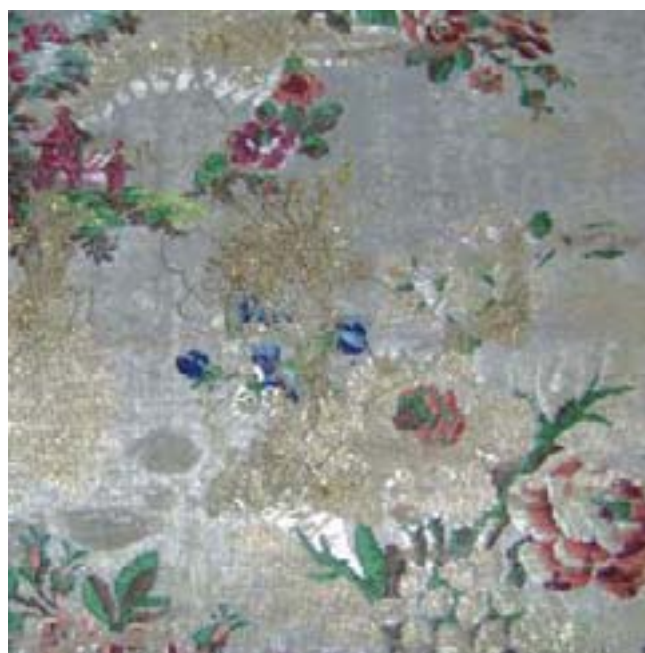
8. Borsa per corporale (particolare), metà XVIII secolo, chiesa parrocchiale di San Vittore di Challand-Saint-Victor. (M. Ripamonti)

Le pianete e le borse per corporale presentano spesso macchie, gore e depositi di cera (fig. 8).

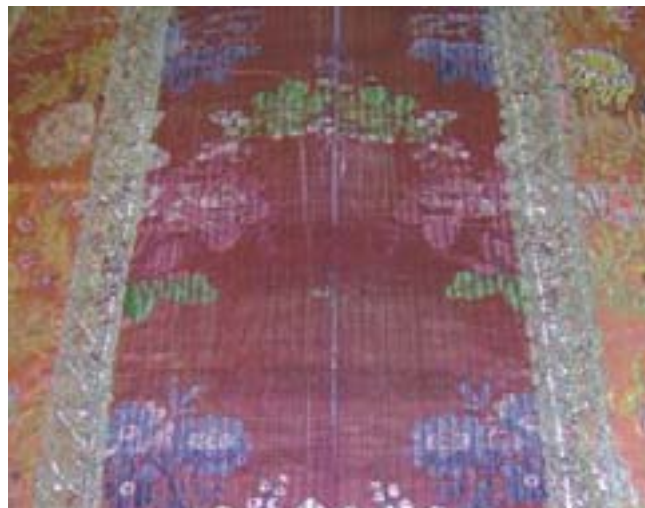
11. Pianeta (particolare recto), XVIII-XIX secolo, chiesa parrocchiale di San Pantaleone di Valpelline. (M. Ripamonti)

E infine i rammendi: sistemazione di una lacuna, di una lacerazione, di uno spacco acuto, di un foro con una serie di cuciture (a mano o a macchina) che vanno a coprire interamente il danno, costituendo una superficie nuova ed estranea al tessuto (fig. 11).
