## VERBALE DI ESECUZIONE D'URGENZA DI LAVORI INDIFFERIBILI

**OGGETTO: Intervento urgente e indifferibile di mitigazione del rischio a monte della S.R. 2 (km 5+600) a seguito del crollo lapideo avvenuto in data 10.02.2023, in Comune di Pontboset (ID 3494 portale dissesti RAVA).**

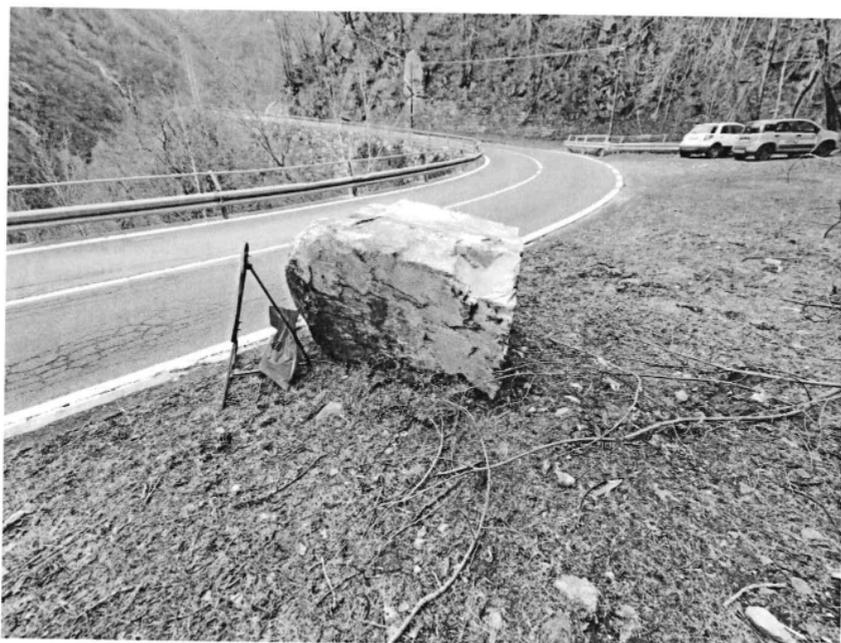
Il crollo lapideo, probabilmente dovuto alle intense piogge del giorno precedente, è avvenuto la notte tra il 9 e il 10 febbraio, poiché dal portale dissesti della RAVA si è preso atto che un blocco di circa un metro cubo era già presente sul bordo della strada regionale alle ore 08:00 (fig. 1).

**Fig. 1 – Il masso rinvenuto a bordo strada.**

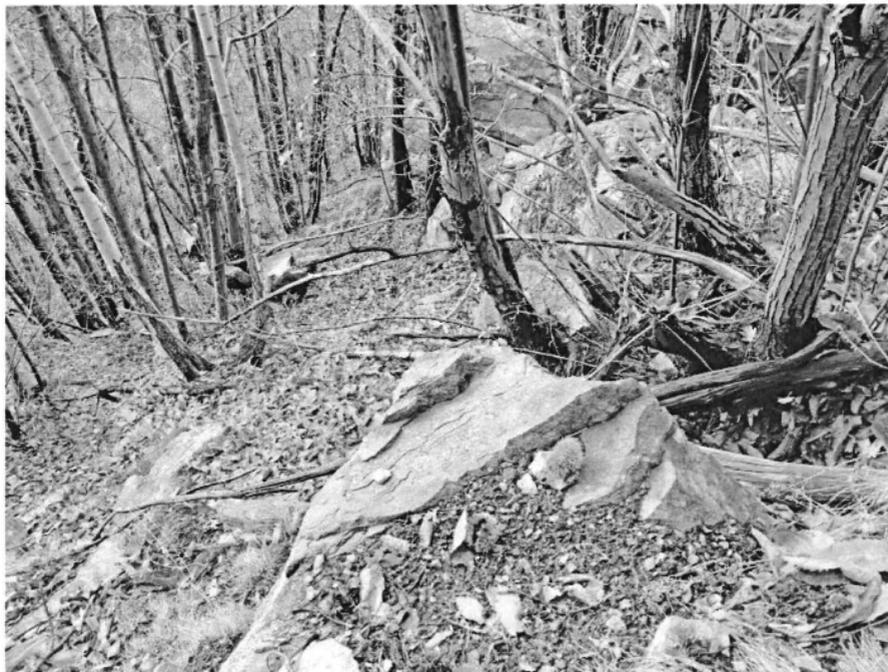
- il settore di versante in cui è collocato il suddetto impluvio risulta, nel complesso, caratterizzato da un substrato roccioso fortemente fratturato e dalla presenza di blocchi, talora ciclopici, originatisi da precedenti eventi gravitativi, nonché dalla consistente presenza di massi di piccola e media pezzatura in stato di precario equilibrio, alcuni dei quali trattenuti dagli alberi su cui hanno impattato ed in gran parte coperti da una coltre di foglie secche.

**Fig. 2 – Panoramica generale con massi ciclopici.**

- eventuale rimozione delle foglie secche tramite soffiatori;
- rimozione dei massi instabili posti sul versante e sui muretti;
- eventuale taglio puntuale di vegetazione arborea e arbustiva nei punti maggiormente critici, per esempio ove questa, crescendo sopra od in prossimità di un muretto, ne rende più precario l'equilibrio;

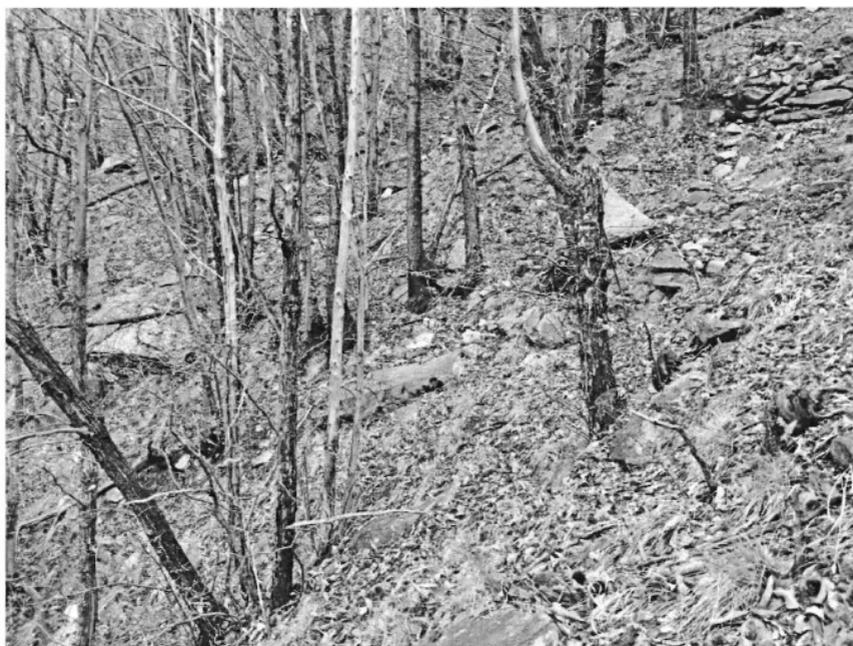
**Fig. 3 – Panoramica generale con massi di piccola pezzatura.**

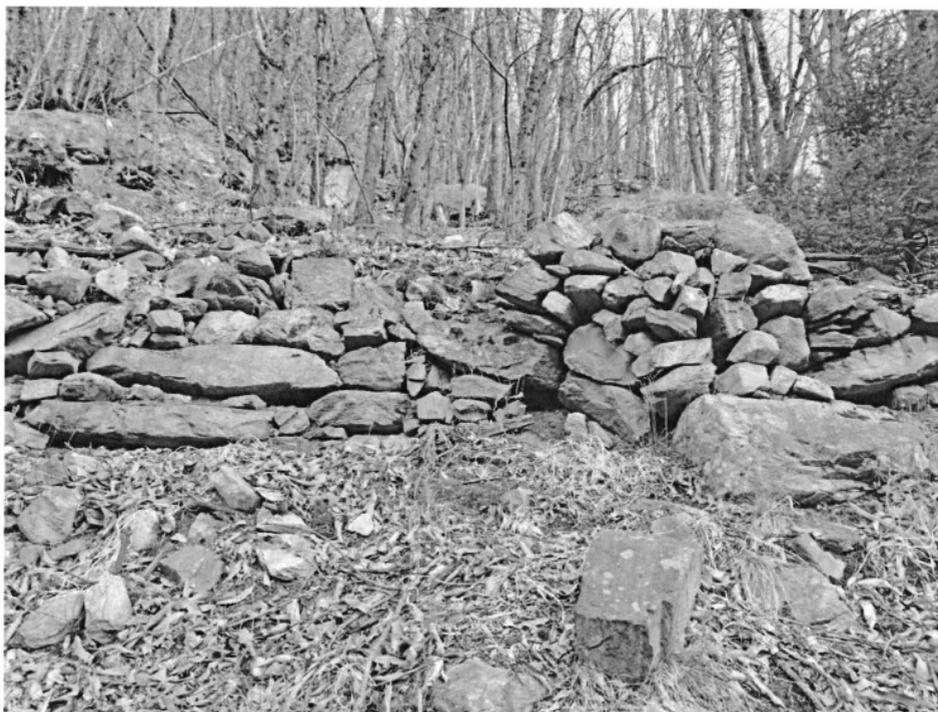
Vi sono inoltre dei muretti a secco in stato abbandono e degrado (figg. 2, 3, 4);

**Fig. 4 – Muretto a secco.**

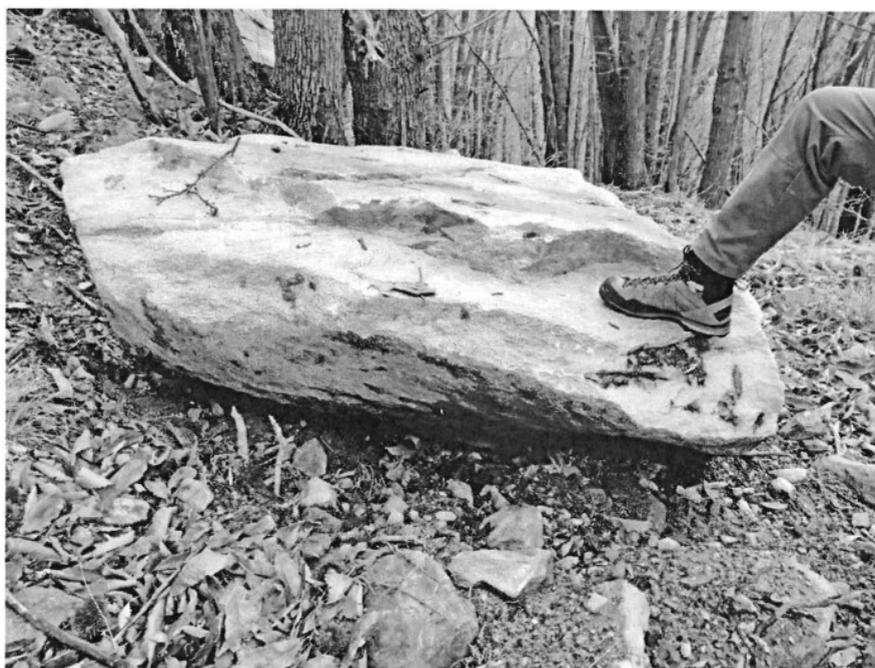
- lungo la traiettoria del masso trovato a lato della strada, ne è stato trovato un altro di analoga volumetria imputabile al medesimo evento (fig. 5);

**Fig. 5 – Il masso trovato lungo l'impluvio.**

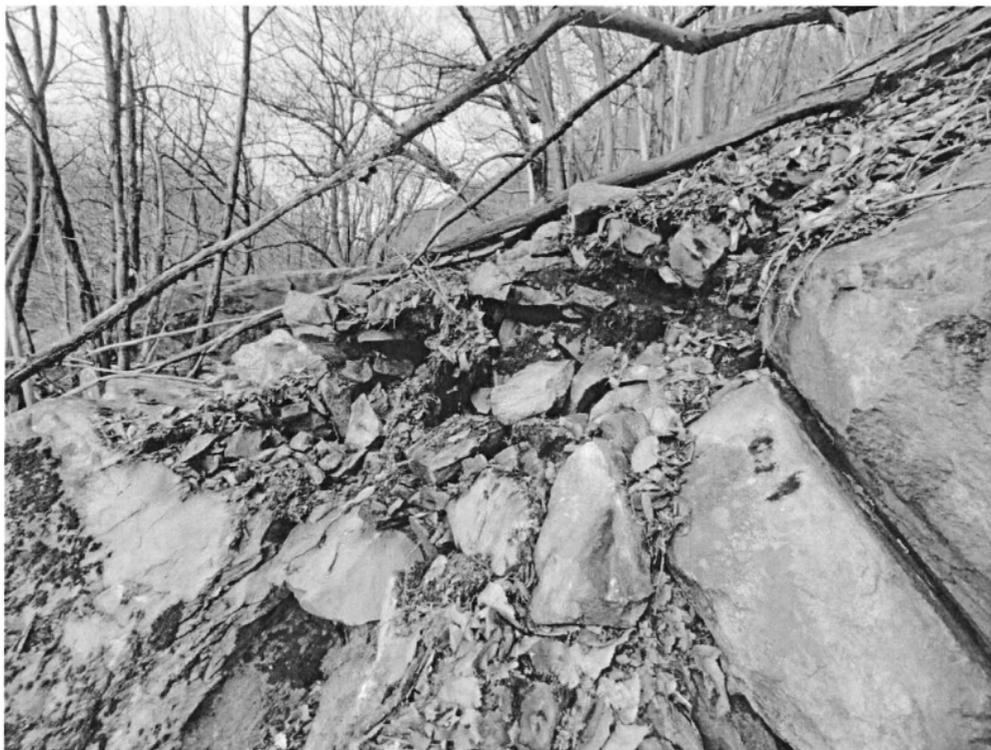
- il fenomeno di dissesto presso la nicchia di disaggio risulta esaurito e non più in grado di generare crolli analoghi a quelli di cui trattasi (fig. 6);

**Fig. 6 – La nicchia di distacco.**

- disgaggio leggero presso la nicchia di distacco, onde rimuovere i massi di piccola pezzatura in stato di precario equilibrio;
- posa in opera di sistemi di protezione passiva, tramite n. 2 file di barriere paramassi: l'una con lo scopo d'intercettare eventuali distacchi dalle nicchie instabili e dal settore sovrastante, l'altra per intercettare il rotolamento di massi situati sul settore di versante compreso tra la barriera paramassi di monte e la sottostante viabilità regionale;

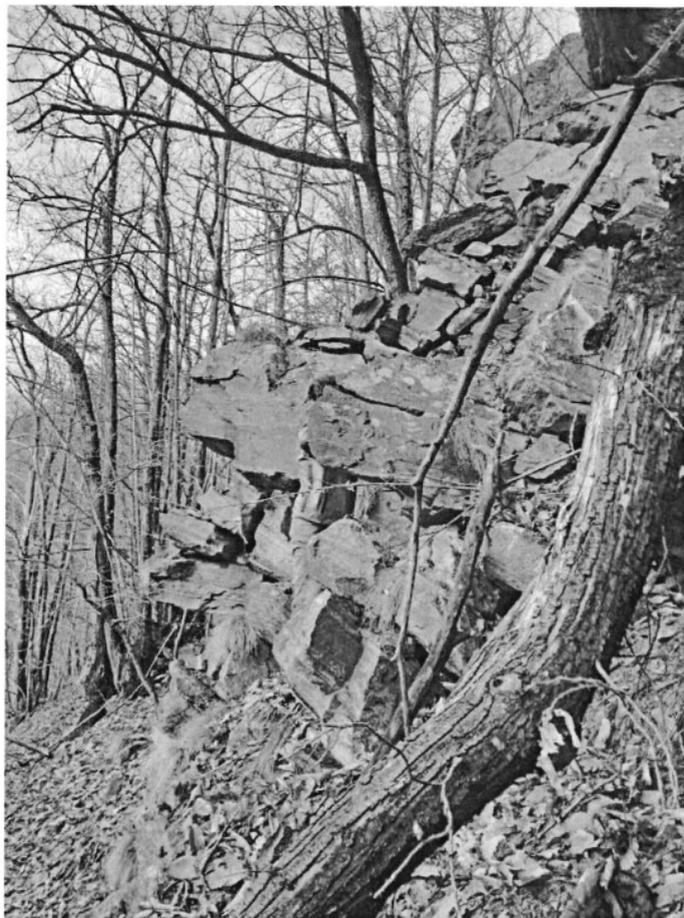
- a ciascun lato della suddetta nicchia, tuttavia, è stato rilevato un settore di parete (in entrambi i casi di estensione pari a circa 20 x 20 m) costituito da massi tra loro fortemente disarticolati e potenzialmente in grado di generare consistenti fenomeni di crollo lapideo che possono raggiungere la sottostante viabilità regionale, con il pericolo che ne deriva per cose e/o persone (figg. 7, 8);

**Fig. 7 – Settore critico in destra orografica rispetto alla nicchia di distacco e all'impluvio.**

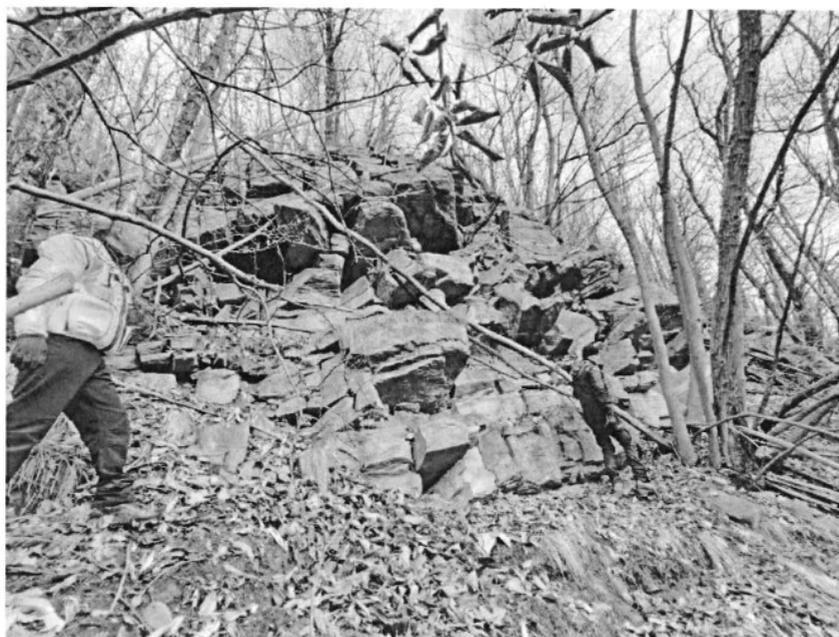
**Fig. 8 – Settore critico in sinistra orografica rispetto alla nicchia di distacco e all'impluvio.**
