VERBALE DI ESECUZIONE D'URGENZA DI LAVORI INDIFFERIBILI

OGGETTO: Intervento urgente ed indifferibile di bonifica versante tra le località Grun e Salirod del comune Saint-Vincent, a seguito di un fenomeno di crollo segnalato il giorno 23 aprile 2024 dalla Struttura Viabilità e opere stradali, che ha interessato la S.R. n. 33 al km 7+730 circa.

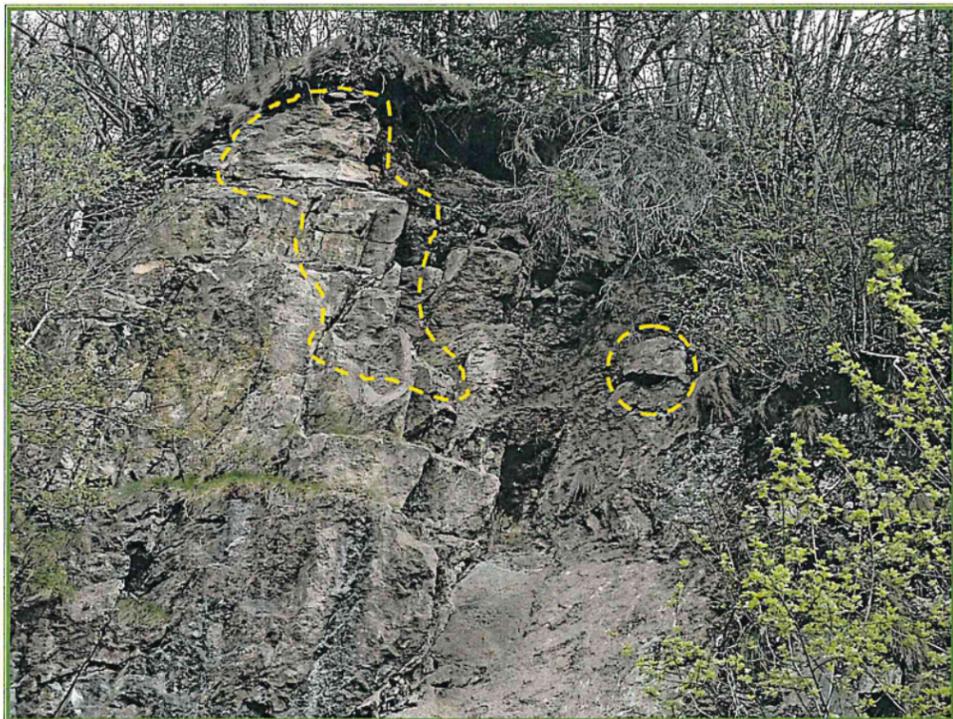
FOTO 3: particolare della nicchia di distacco con evidenza di residue porzioni ancora instabili da disaggiare, di vegetazione da rimuovere e di necessità di scoronamento della parte alta

Nella nicchia di distacco risultano ancora presenti alcune residue porzioni lapidee instabili che richiedono un intervento di disaggio delle stesse.

- taglio della vegetazione arborea ed arbustiva presente nell'area di frana e soprattutto nella sua parte superiore con scoronamento della cotica erbosa che ricopriva il volume lapideo crollato;
- disaggio delle porzioni lapidee ancora instabili;
- rimozione del parapetto danneggiato e dei blocchi crollati;
- installazione di una barriera con funzione di trattenuta di eventuali ulteriori blocchi lapidei che si dovessero ancora staccare dalla parete per evitare che gli stessi possano andare ad ostruire l'imbocco dell'attraversamento stradale del torrente Cillian e/o andare ad interessare la sede stradale nel breve tratto non protetto dall'esistente manufatto di forma trapezoidale in pietrame e terra.

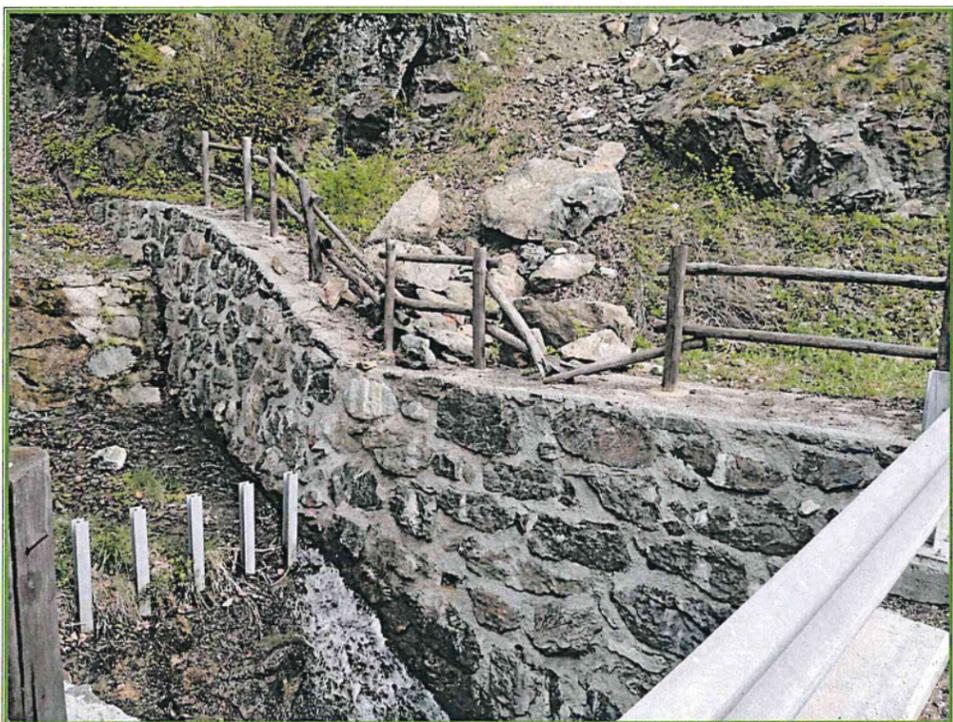
FOTO 4: vista del deposito del materiale lapideo crollato che si è arrestato in buona parte contro il parapetto esistente danneggiandolo

Non si sono riscontrati danni alla strada regionale, mentre il già citato parapetto risulta sensibilmente danneggiato.

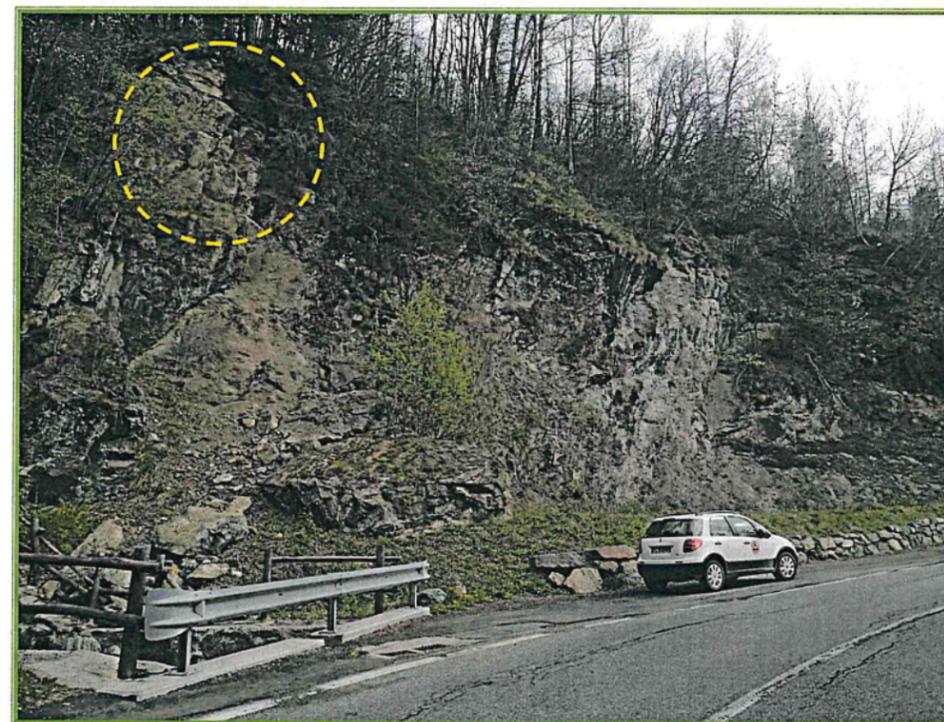
La zona di distacco è chiaramente individuabile nella parte sommitale della parete subverticale rocciosa, dove il versante poi prosegue - con pendenza molto più dolce - in un'area boscata, ad una quota altimetrica di circa 1070 m s.l.m., in corrispondenza dei mappali nn. 153, 156 e 157 del Foglio n. 36 del Catasto terreni del Comune di Saint-Vincent.

FOTO 1: vista della parete rocciosa da valle dell'attraversamento della SR n. 33 (km 7+730) con la nicchia di distacco sulla parte in alto a sinistra dell'immagine

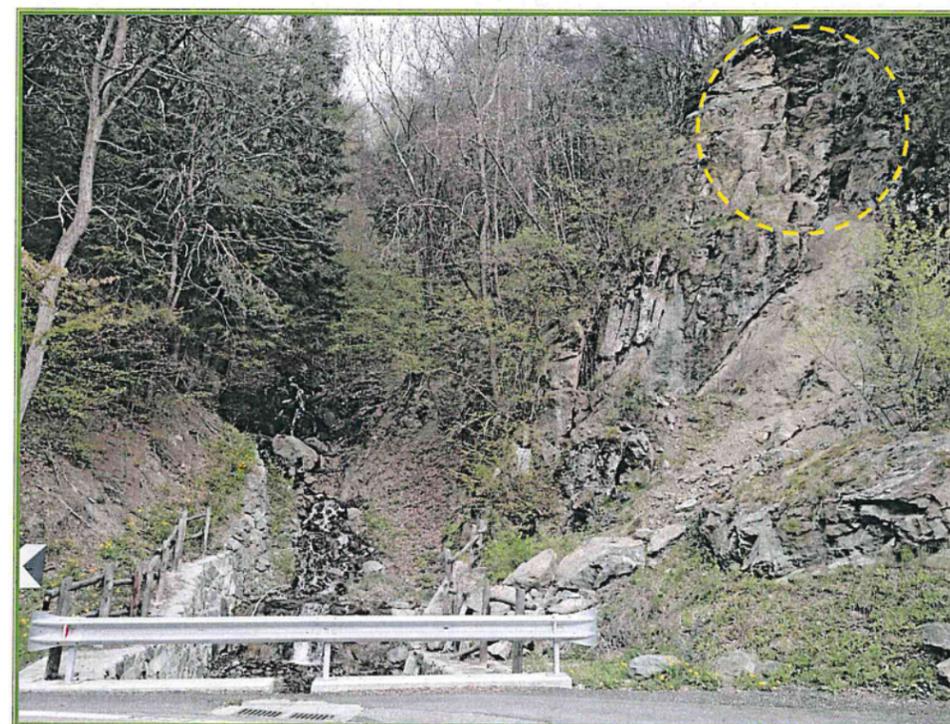
Da quanto potuto appurare nel corso dell'ispezione si è trattato del crollo di una porzione di roccia fratturata del volume complessivo stimabile nell'ordine dei 2,000 – 3,000 mc, che ha interessato una parete rocciosa che si trova appena a monte della sede stradale; a causa degli impatti subiti nel limitato rotolamento verso valle, si è poi divisa in diversi blocchi della dimensione massima di circa 1,000 mc che si sono arrestati in corrispondenza del parapetto in legno posto sulla testa del muro di sponda in sinistra idrografica, presente immediatamente a monte dell'attraversamento del torrente Cillian.

FOTO 2: vista frontale della zona del crollo sulla sponda sinistra idrografica del torrente Cillian
