VERBALE DI ESECUZIONE D'URGENZA DI LAVORI INDIFFERIBILI

OGGETTO: Intervento urgente ed indifferibile di mitigazione del rischio crolli dal versante a monte dell'abitato in località Champats, in comune di Brusson, a seguito degli eventi alluvionali e valanghivi che hanno colpito il territorio della Regione Autonoma della Valle d'Aosta il 16-17 aprile 2025, di cui al Decreto n. 168 del 17/04/2025 di dichiarazione di stato di calamità (I.D. portale diddesti n. 4523 – cod. intervento cod. intervento 23B_12_IO_ALL25).

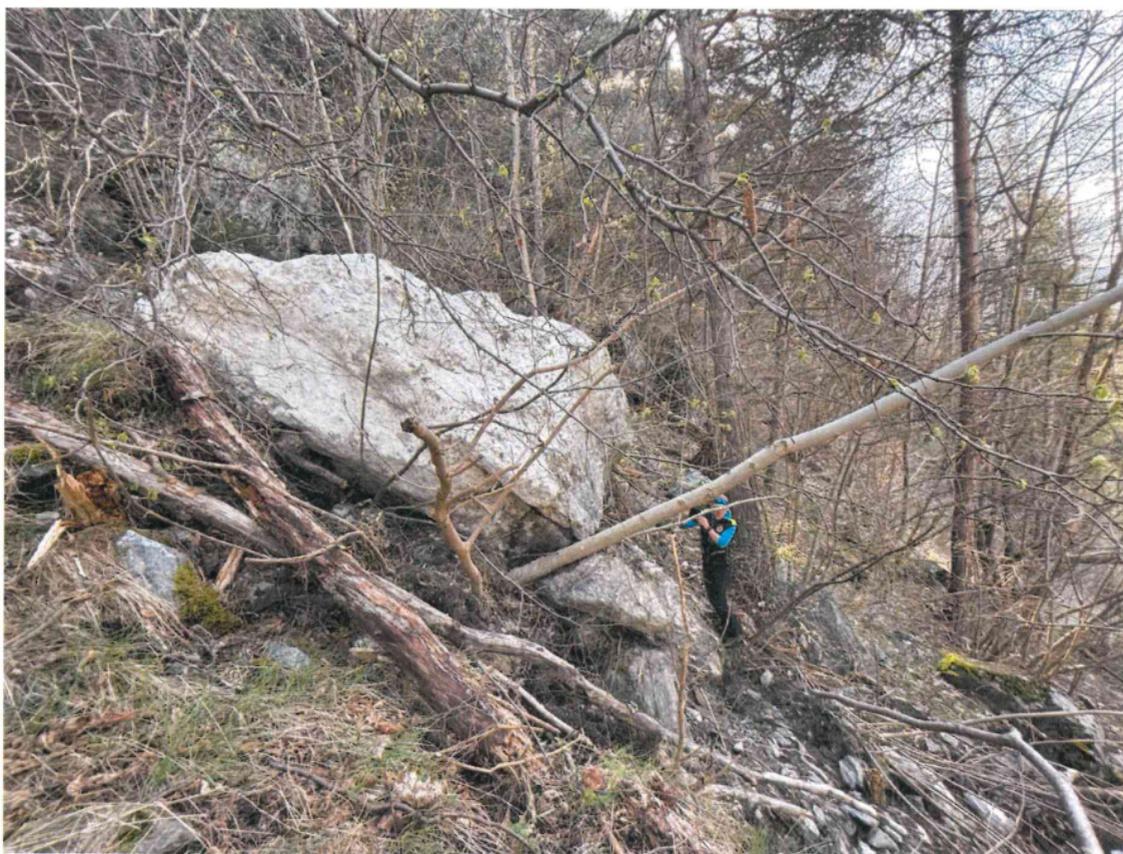
Nel corso del sopralluogo sono stati individuati due massi ciclopici delle dimensioni di circa 15,00 mc e 5,00 mc che si sono staccati dalla nicchia posta circa 30 metri di dislivello a monte. Il masso di dimensioni maggiori, dopo aver colpito un canale irriguo dismesso ed averne distrutto gli argini si è arrestato

FOTO 1: vista laterale del masso ciclopico di dimensioni maggiori

- legatura dei due massi di grandi dimensioni per mezzo di funi d'acciaio ancorate agli alberi presenti a monte (diametro minimo 16 mm);
- posa in opera di una barriera provvisoria al piede del pendio;
- disaggio di eventuali altri massi pericolanti nell'area circostante;
- perforazione dei massi ciclopici e successivo brillamento tramite materiale pirotecnico, previa autorizzazione in via d'urgenza da parte della Questura competente;
- ripristino degli argini del canale irriguo dismesso, che assume importante funzione di dissipazione dell'energia mitigando le conseguenze di potenziali successivi eventi;
- taglio della vegetazione e sistemazione sommaria della parte bassa del pendio con creazione di un piccolo rilevato deflettore avente medesima funzione.

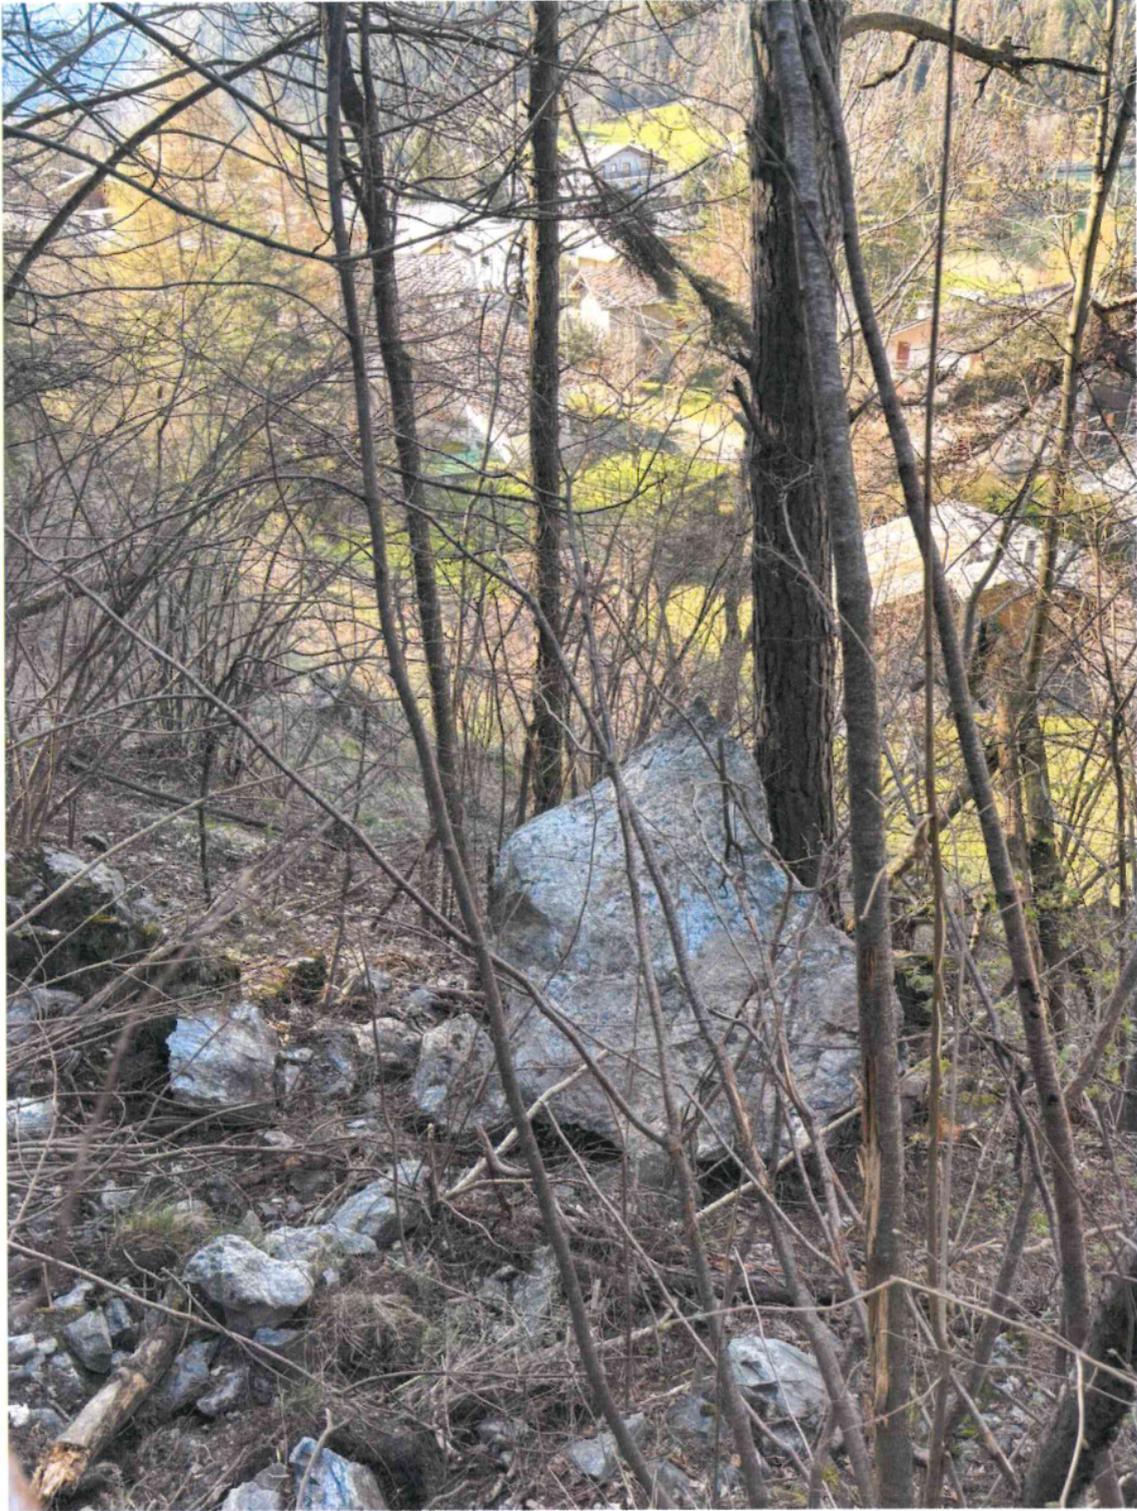
poco più a valle, mentre quello di dimensioni inferiori si è arrestato qualche metro più in basso esaurendo la sua corsa contro un albero.

FOTO 2: vista da monte del masso ciclopico di dimensioni minori e dell'abitato sottostante

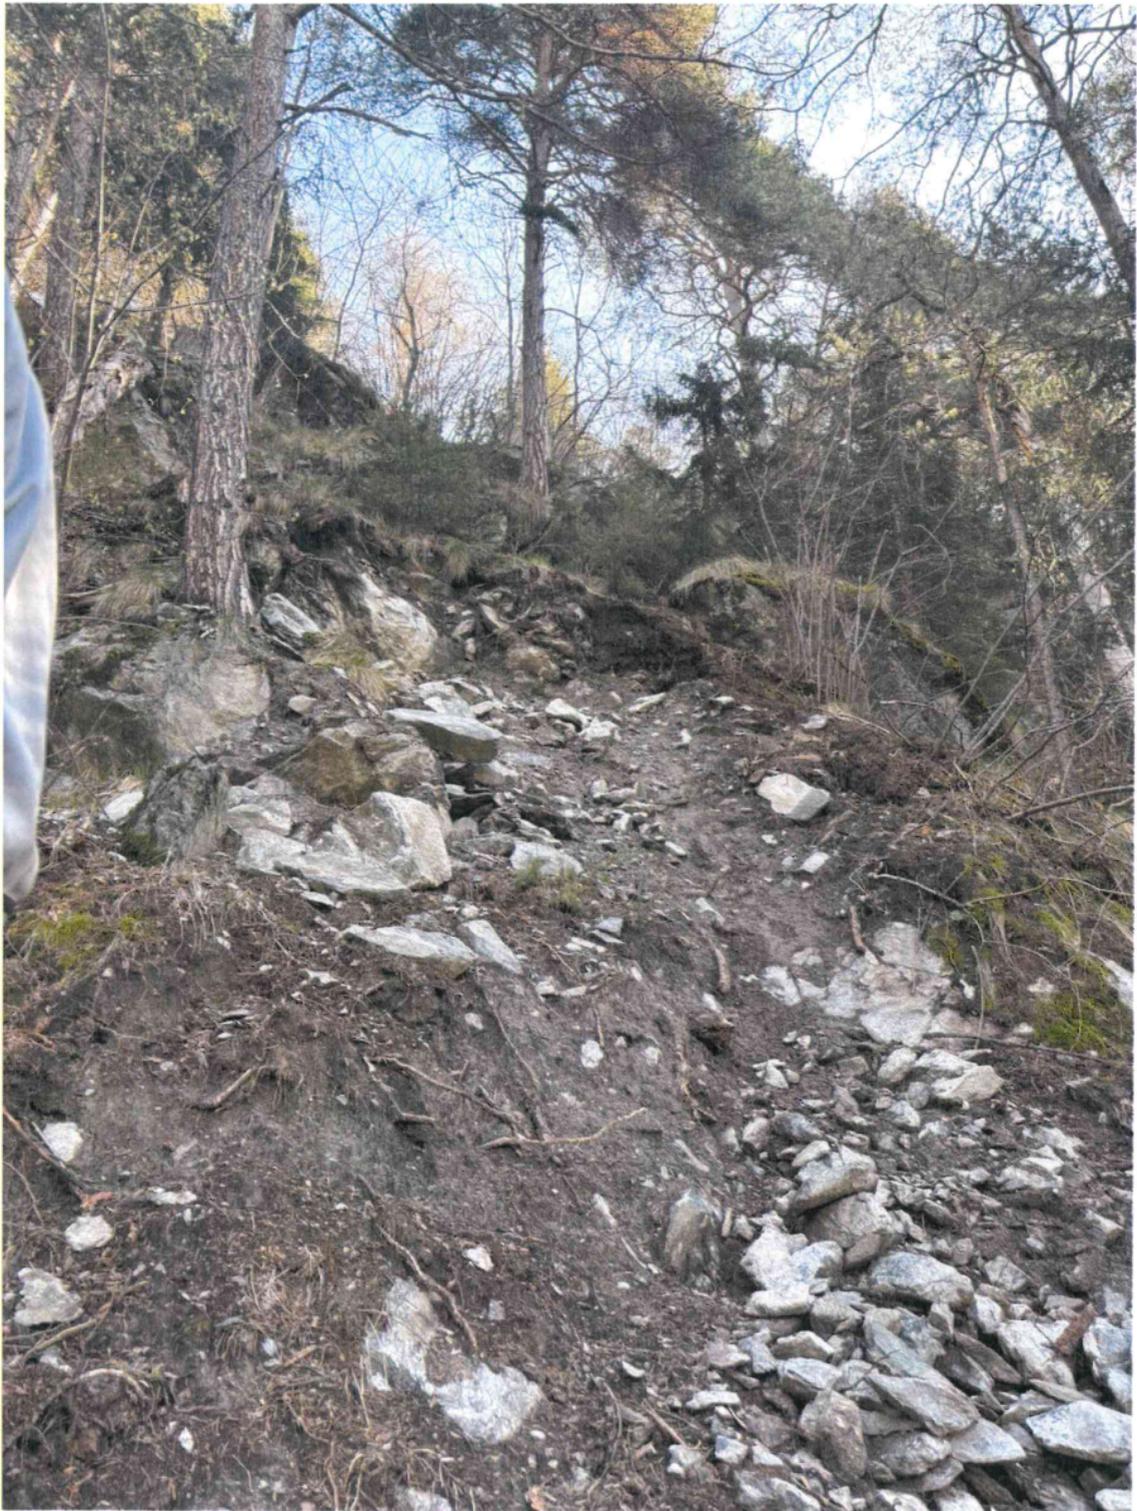
FOTO 3: vista della nicchia di distacco

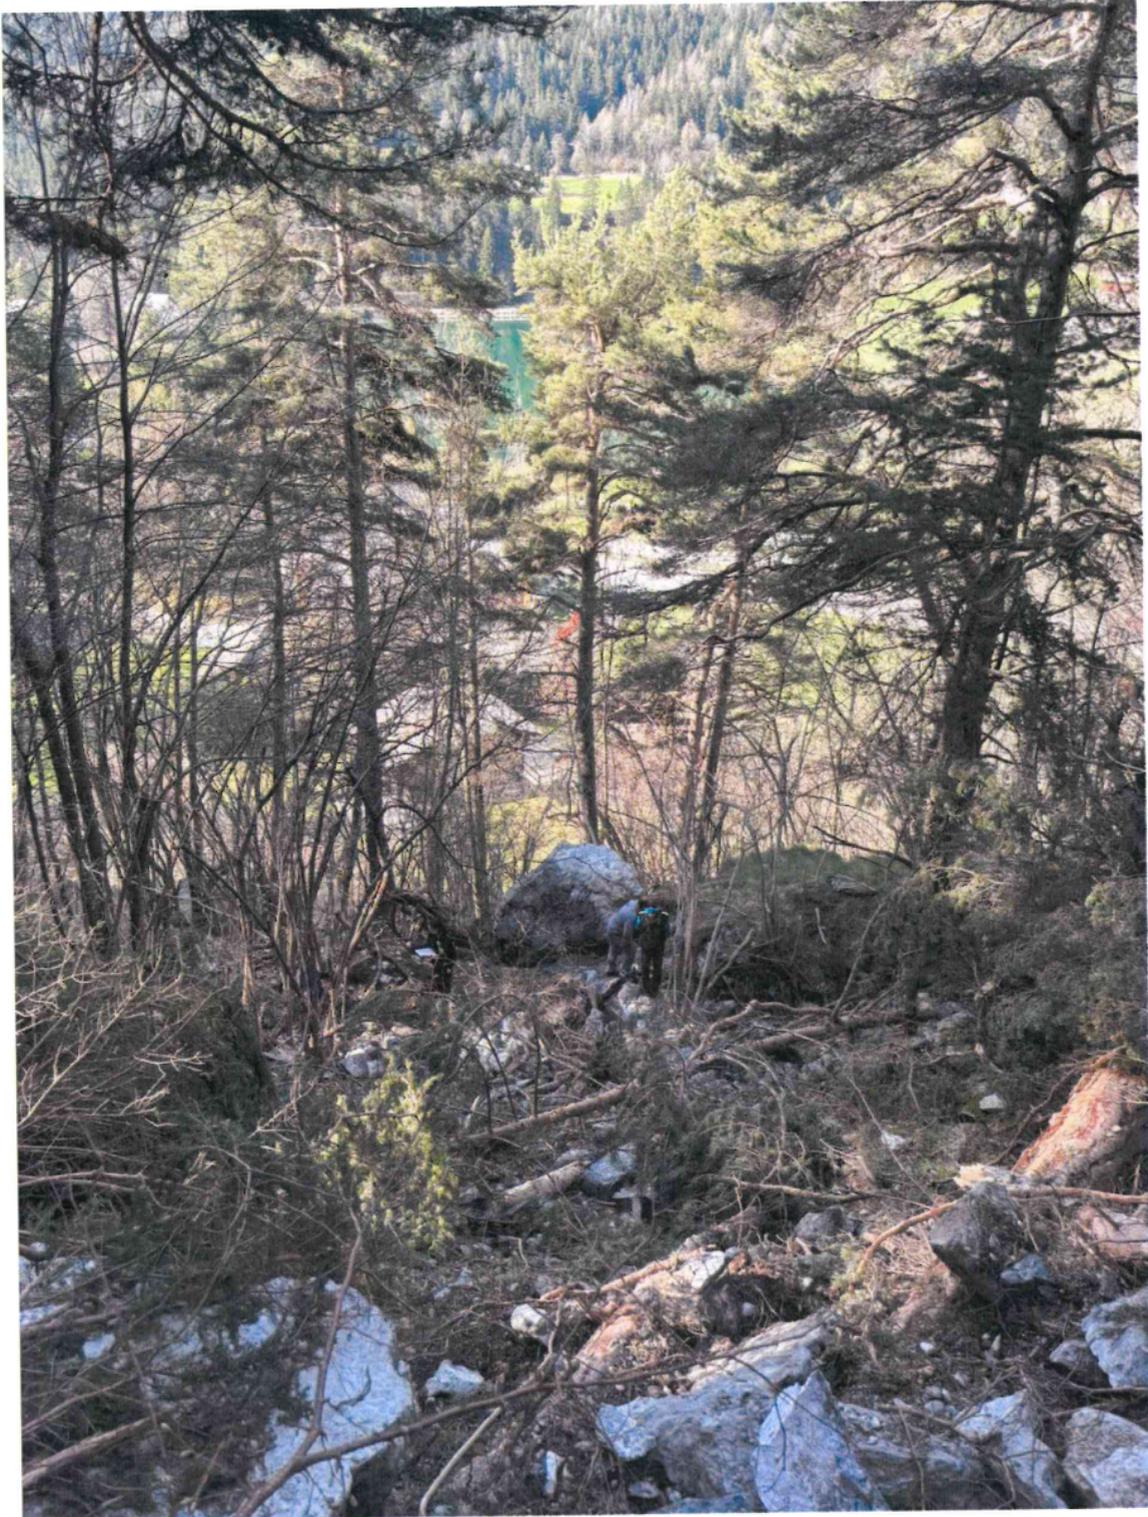
FOTO 4: vista dalla nicchia di distacco del masso ciclopico di maggiori dimensioni e dell'abitato sottostante
