Prot. n°: 7514/102 N
Data: 23/07/2025

VERBALE DI SOMMA URGENZA
(art.140 del D.lgs 36/2023 e s.m.i.)

“Intervento di ripristino funzionale della viabilità consorziale di accesso ai nuclei agricoli di Pien e Ussert, interrotta dall’evento calamitoso dell’aprile 2025, nel Comune di Pontey”

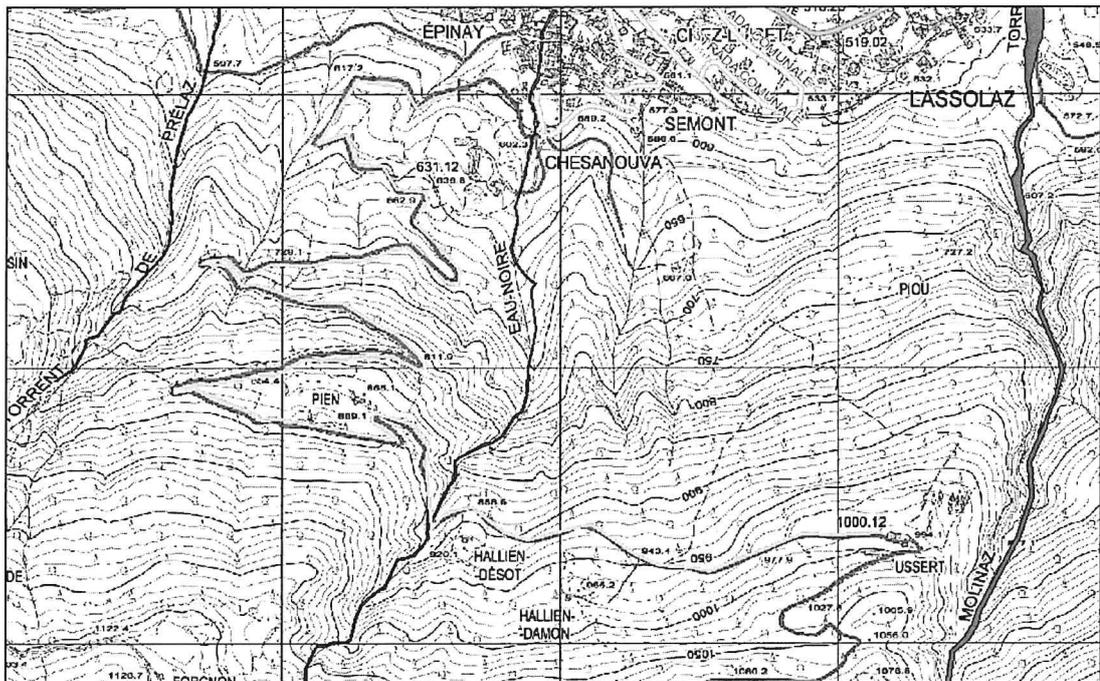
- l'evento alluvionale di aprile ha attivato numerosi fenomeni di colate detritiche a carico degli impluvi compresi tra il bacino del Torrente Molinaz fino a quello di Prélaz;

- i suddetti fenomeni hanno saturato di materiale detritico i collettori in cls posti sul lato di monte della strada, all'imbocco delle tubazioni di attraversamento (tubi in cls – diametro 1000 mm) su un tratto di circa 4 km della strada interpodereale consortile Chesanouva-Pien-Ussert (in verde nell'immagine sopra riportata) tra le quote 600 m e 1000 m s.l.m.;

- l'intasamento della rete di scolo ha innescato dinamiche di ruscellamento superficiale e conseguente erosione del piano viabile con incisioni che raggiungono i 60 cm, interrompendone la percorribilità;

- l'attuale sistema di intercettazione e smaltimento delle acque meteoriche è costituito da canalette in terra di sezione ridotta e cunettoni trasversali in cls aventi inclinazione insufficiente a smaltire le portate in caso di eventi meteorologici intensi;

- la strada podereale rappresenta l'unico accesso per 4 alpeggi interessati dallo sfalcio e dal pascolo, oltre che alle vasche irrigue e alla condotta principale di alimentazione dell'intero comprensorio del consorzio;

- 1) Ripristino della viabilità consortile nel tratto Chesanouva – Pien – Ussert
 - Pulizia dei collettori a monte della strada e della rete di scolo delle acque superficiali;
 - adeguamento funzionale degli attraversamenti esistenti e realizzazione di ulteriori cunettoni in calcestruzzo per lo smaltimento delle acque;
 - stabilizzazione del sedime stradale con materiale presente in loco, e dove necessario con apporto di misto stabilizzato di cava;

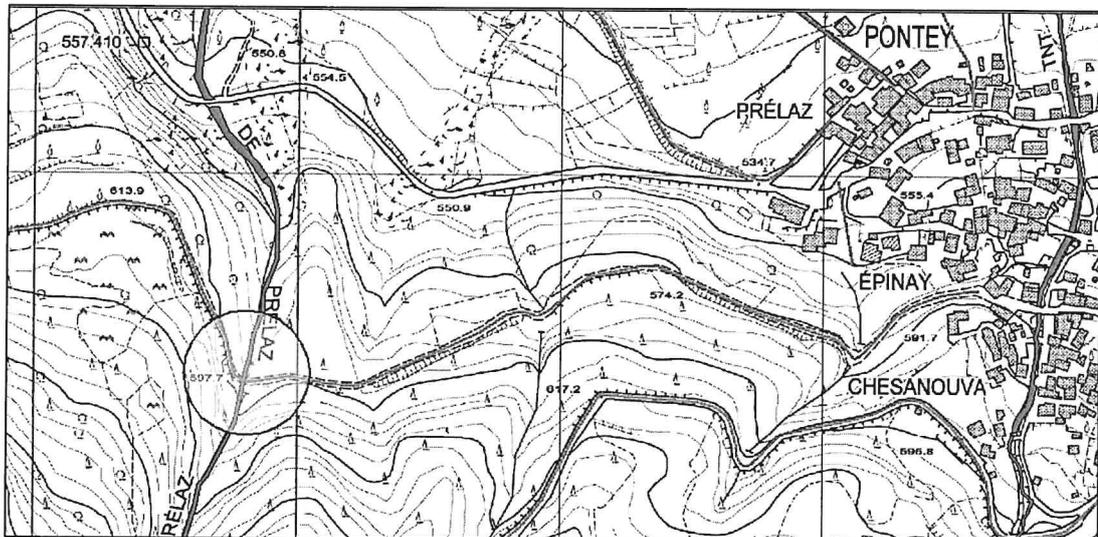
- più a valle, un secondo tratto di circa 900 m della strada podereale consortile Epiney-Roch è stato interessato dagli stessi fenomeni di ruscellamento ed erosione;
- una colata detritica ha coinvolto l'impluvio nel quale scorre il torrente Prélaz, sovralluvionando l'alveo in corrispondenza del guado in calcestruzzo di attraversamento e il guado stesso, nonché divelto la staccionata di valle;
- il guado è stato liberato in una prima fase emergenziale per permettere il transito verso i fondi interessati dallo sfalcio, ma l'accumulo detritico a monte e a valle del guado costituisce tuttora un ostacolo al normale deflusso delle portate del torrente in caso di precipitazioni intense;
- il tratto in esame è interessato anche dal percorso attrezzato denominato "Percorso salute".

- 2) Nel tratto Epinay – Roch
 - pulizia della vasca di derivazione consortile;
 - pulizia del guado di attraversamento del torrente di Prélaz e disalveo del torrente per un tratto di circa 10 m a monte e a valle del guado;
 - rifacimento della staccionata nel tratto asportato dalla colata.
