## VERBALE DI ESECUZIONE D'URGENZA DI LAVORI INDIFFERIBILI

**OGGETTO:** Intervento urgente ed indifferibile di disalveo e ripristino della funzionalità idraulica del torrente Varère tra i Comuni di Oyace e Bionaz, a seguito delle colate detritiche verificatesi il giorno 19 agosto 2025 (ID 4799 del portale dissesti R.A.V.A.).

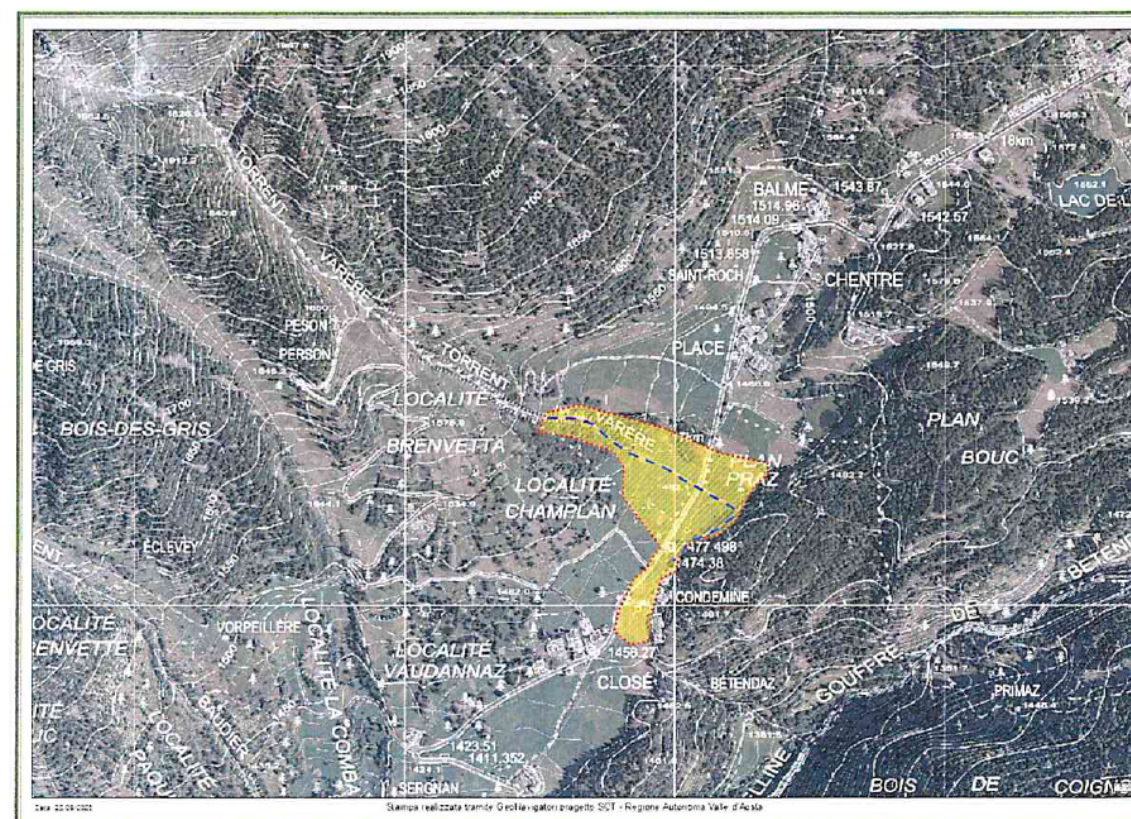
Per una migliore illustrazione della criticità si fa riferimento alla unita documentazione fotografica e per l'individuazione del settore di intervento, si fa riferimento alla cartografia (non in scala) riportata a margine, estratta dal CTRN, nella quale il tratto di torrente Varère dove risulta necessario rimuovere dall'alveo il materiale inerte è indicato con tratteggio di colore blu, mentre le aree dei terreni ad esso limitrofe invase dalle colate detritiche sono indicati con tratteggio in rosso e retino giallo:
