VERBALE DI SOMMA URGENZA
(art.140 del D.lgs 36/2023 e s.m.i.)

“Intervento di consolidamento strutturale di due tratti della viabilità consorziale danneggiata da fenomeni franosi a valle della località Jeanceyaz, a seguito degli eventi calamitosi del 2025, nel Comune di Quart”

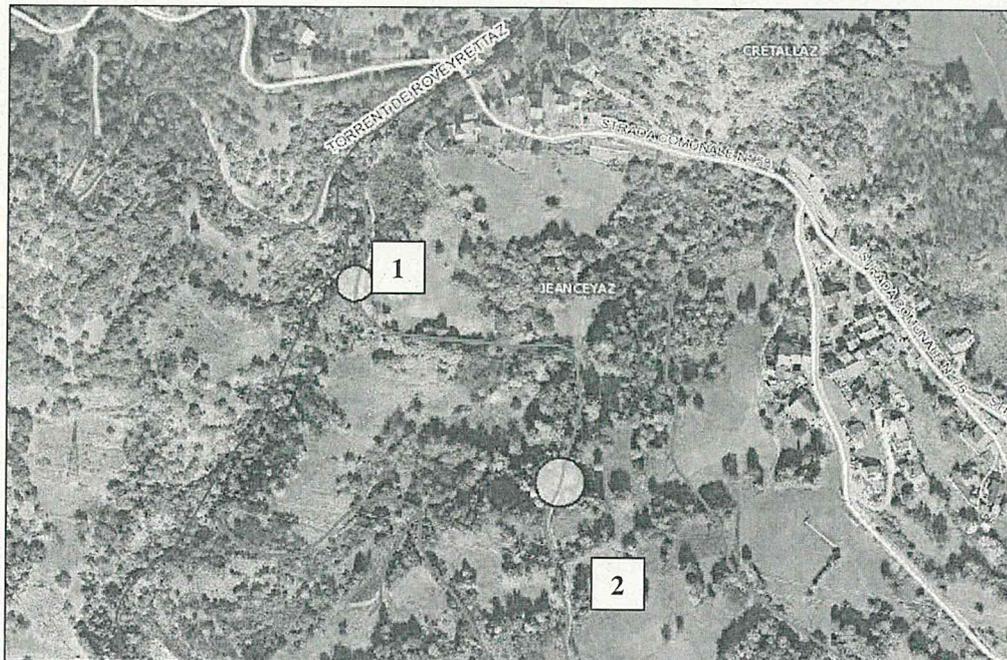
sulla base delle osservazioni riscontrate in data 05.06 c.a. durante le attività di sopralluogo effettuate dai tecnici della struttura Sistemazioni montane, da cui si sono evidenziate le seguenti condizioni e criticità:

Situazione 1

- La prima criticità segnalata, che ha coinvolto il pendio di sottoscarpa della viabilità consorziale all'incirca nel punto di coord. UTM ED50 – X: 373810,5 Y: 5068897,92 a quota 1012 m s.l.m., consiste in un importante processo di erosione concentrata della banchina esterna ad opera delle piogge intense del mese di aprile;
- Il pendio di sottoscarpa della strada consorziale è contraddistinto da pendenze elevate (sub-verticale), con terreni costituiti da materiale detritico e porzioni lapidee immerse in matrice fine;
- Il sedime stradale non è stato intaccato, ma sussiste un grado di pericolosità e di rischio elevato per la conservazione del manufatto stradale dato dall'azione erosiva dell'acqua in occasione di eventi pluviometrici futuri, che potrebbero interrompere la fruibilità della strada.

Situazione 2

- Circa 250 m oltrepassato il dissesto precedente, coord. UTM (ED50) – X: 373951,02 Y: 5068760,92 - quota 1000 m s.l.m., le piogge prolungate hanno saturato il pendio di sottoscarpa della medesima strada poderale innescando un fenomeno franoso che ha interessato una porzione significativa del sedime stradale (1 m ca.), interrompendone la percorribilità;
- Il dissesto è consistito in uno scivolamento rotazionale di uno strato con spessore di circa 1,5 m, definendo una nicchia di frana verticale avente lunghezza 20 m;
- Il materiale franato si è espanso sul pendio boscato sottostante, non costituendo una situazione di instabilità rilevante;
- La viabilità in questione costituisce l'unica via di accesso per i mezzi agricoli ai fondi destinati a prato sottostanti il villaggio di Jeanceyaz.

L'intervento dovrà essere finalizzato al consolidamento strutturale della strada poderale mediante la realizzazione di due solettoni in calcestruzzo armato, successivamente ricoperti da uno strato di terreno.

Situazione 1

- realizzazione di una soletta in calcestruzzo armato (lunghezza 5 m – larghezza 2,5 m - sp. 20 cm), costituito da travetti precompressi accostati e getto collaborante armato con rete elettrosaldata;
- ricoprimento con terreno;

Situazione 2

- realizzazione di una piastra parzialmente a sbalzo in calcestruzzo armato (lunghezza 19 m – larghezza 3m - sp. 30 cm), costituita da profilati in acciaio IPE 140 e getto collaborante armato con rete elettrosaldata;
- ricoprimento con terreno;
