RÉGION AUTONOME  
VALLE D'AOSTA  
SUBINTENDANCE  
DES BIENS CULTURELS

0 2002/2003

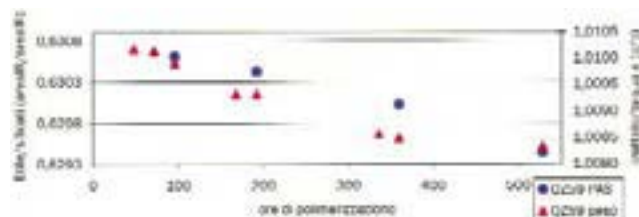
### 1. Processo di polimerizzazione, analisi PAS e analisi ponderale per il campione di puddinga QZ59.

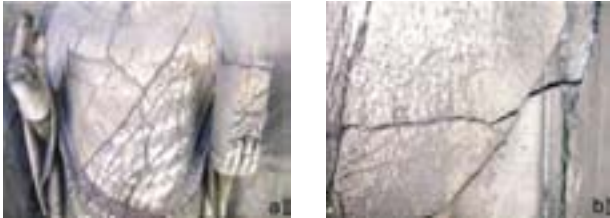
2. a) Esempio di fessure dovute all'azione congiunta dell'acqua e della disomogeneità dei materiali, b) esempio di erosione superficiale con frattura in fase di completo distacco. (D. Vaudan)

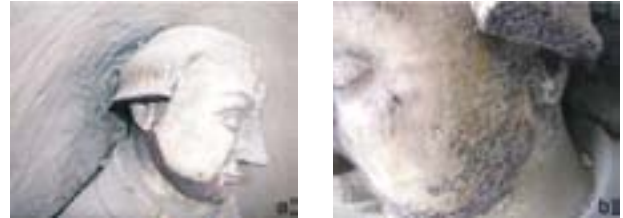
3. a) Vista della policromia del volto, ovvero barba, capelli e collo, b) dettaglio della barba, dove appare evidente anche un fenomeno di incrostazione superficiale dovuta a ricristallizzazioni. (D. Vaudan)

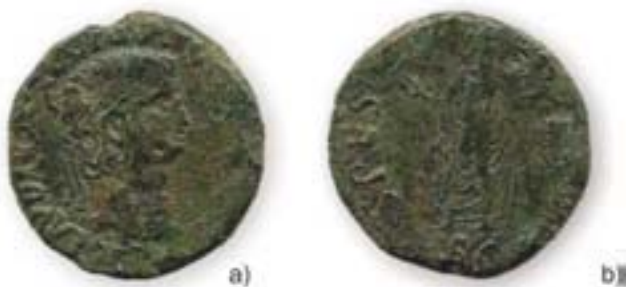
3. Sesterzio: a) recto, b) verso.  
(C. Gallo)

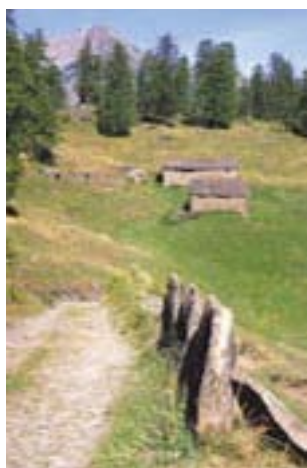
2. Champorcher: père drèeite.  
(da "Environnement" n. 12)

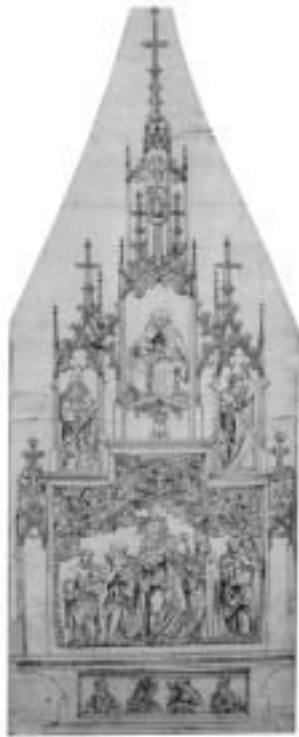
3. Progetto di altare, Alto Reno, 1520 circa.  
Ulm, Stadtarchiv.  
(Ulm, Stadtarchiv)

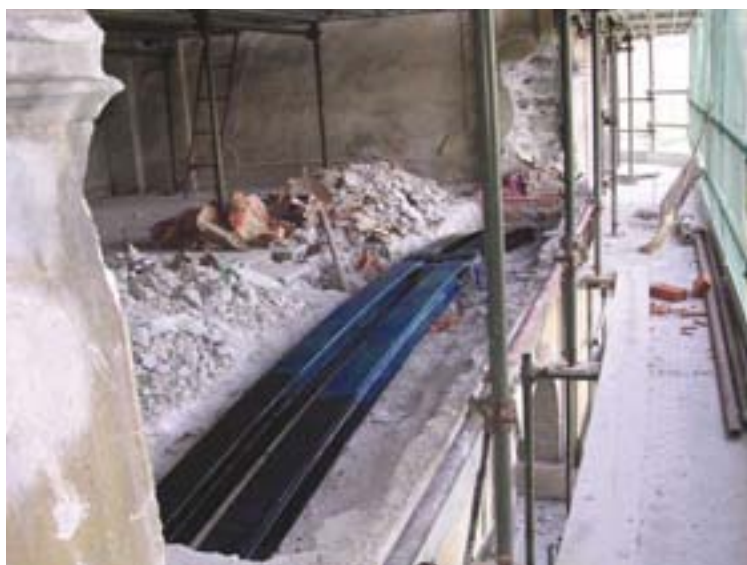
*Consolidamento arco zoppo:  
inserimento trave superiore.  
(A. Novel)*
