LA PRASSI DELLA MANUTENZIONE PROGRAMMATA, L'ESEMPIO DELLA FACCIATA DELLA CATTEDRALE DI AOSTA, AZIONI E SUPPORTO ANALITICO

Premessa

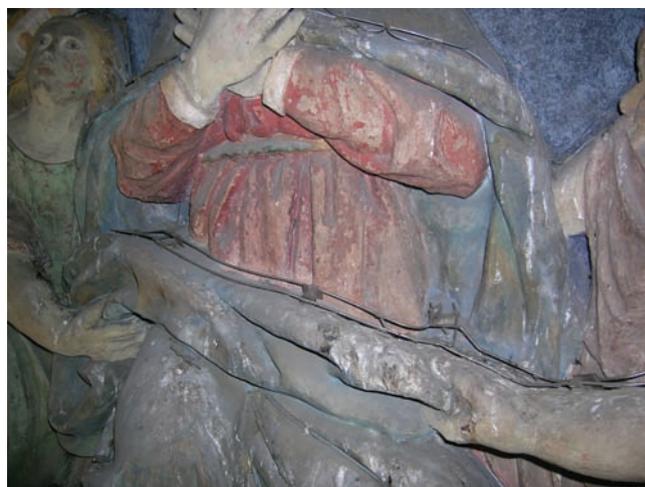
Una disamina dello stato di conservazione della facciata è stata possibile utilizzando una piattaforma aerea che ha permesso ai tecnici di avvicinarsi il più possibile all'opera per stabilire una diagnosi dello stato conservativo. Nel decennio trascorso dall'intervento di restauro, sull'intera superficie si era depositato un considerevole strato di polvere sulle zone aggettanti dei rilievi in cotto e sulle cornici; negli angoli e nelle zone più riparate si erano formate ragnatele di notevoli dimensioni, e consistenti depositi di insetti attratti dai corpi illuminanti. Le parti affrescate - nel sottarco la raffigurazione di gruppi di angeli musicanti su registri sovrapposti, e sulla facciata le scene raffiguranti l'Annunciazione, la Natività e la Circoncisione - erano interessate in misura minore da depositi di polvere; in corrispondenza di alcuni angeli sul lato sinistro dell'osservatore e in centro volta, erano riscontrabili limitate fuoriuscite di sali solubili con conseguenti sollevamenti e cadute della pellicola pittorica (figg. 5, 6). Nonostante la presenza di dissuasori che hanno impedito la nidificazione dei piccioni, il timpano appariva deturpato da escrementi, depositatisi in particolare sul gruppo scultoreo raffigurante la Vergine e gli angeli, aggettante rispetto la cornice, effetto di un breve periodo in cui il sistema ha avuto problemi di manutenzione e non ha funzionato (figg. 2-4).

2. Timpano, dettaglio della Vergine in cui è visibile il guano depositatosi sul gruppo plastico. (P. Longo Cantisano)

Una rifinitura a tampone con *alcool* denaturato è stata effettuata sui rilievi in cotto della Vergine e degli angeli del timpano, interessati da depositi di guano, e sulle candelabre delle lesene rinascimentali dell'ingresso.

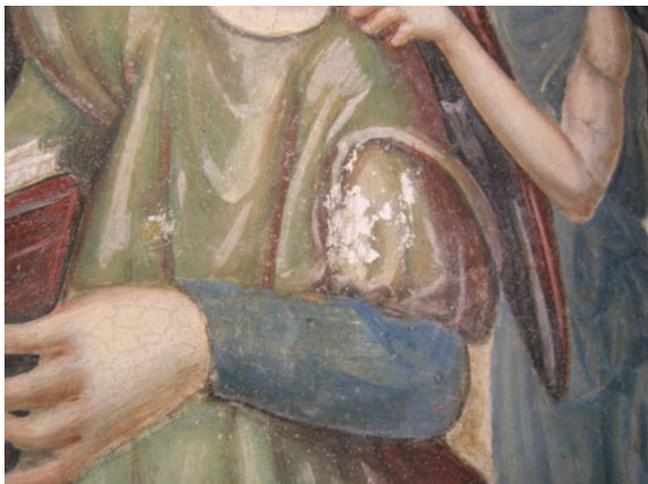
5. Volta del fornice, dettaglio di angelo musicante che mostra il sollevamento a scaglie e la caduta della pellicola pittorica, causato dalla cristallizzazione dei sali solubili. (R.. Cristiano)

Lungo il sottarco sono stati individuati tre punti in cui la pellicola pittorica risultava sollevata e parzialmente lacunosa; si è proceduto in questo caso con il consolidamento puntuale dei sollevamenti, mediante iniezioni di resina acrilica *Primal AC 33* in emulsione acquosa. Nelle zone in cui le lacune o i sollevamenti erano interessati da fuoriuscite di sali solubili, il Laboratorio di analisi scientifiche ha effettuato una campionatura al fine di individuare la causa di tali formazioni. Quindi si è proceduto con l'asportazione mediante impacchi di acqua distillata localizzati e successivamente con il consolidamento della pellicola pittorica.

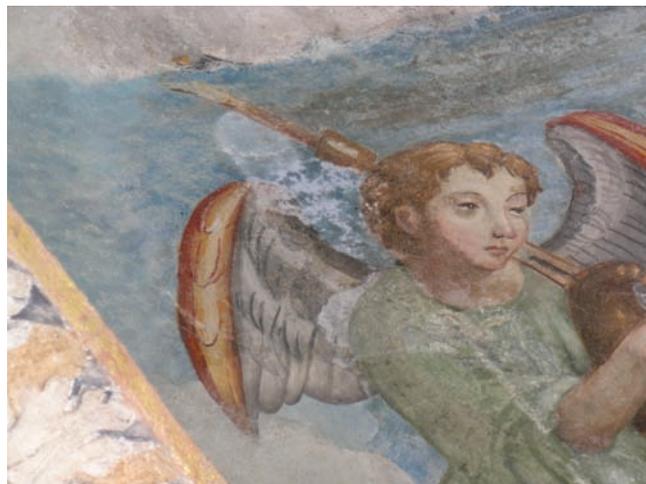
6. Volta del fornice, dettaglio di angelo musicante in cui si evidenzia il disgregamento della pellicola pittorica prodotto dalle efflorescenze saline. (R.. Cristiano)

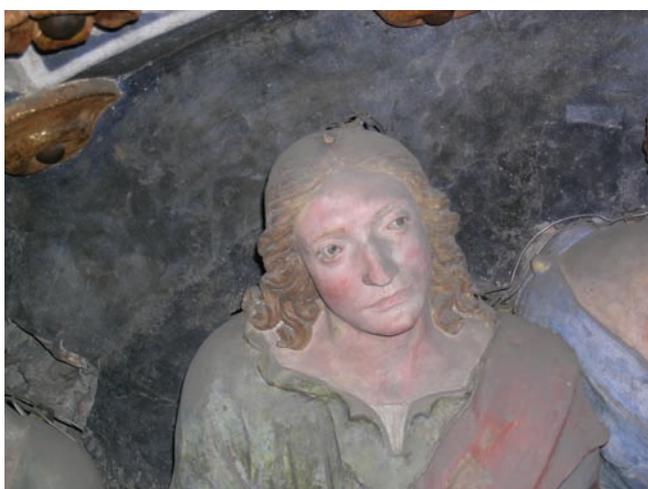
3. Lunettone, dettaglio busto dell'Apostolo Giovanni in cui si osserva il consistente deposito di polvere. (P. Longo Cantisano)

La prima operazione è consistita nell'asportazione dai rilievi in cotto policromo della polvere superficiale e dei depositi di varia natura mediante l'utilizzo di pennellesse morbide e piccoli aspiratori con beccucci in gomma, che hanno permesso agli operatori di arrivare nei punti più

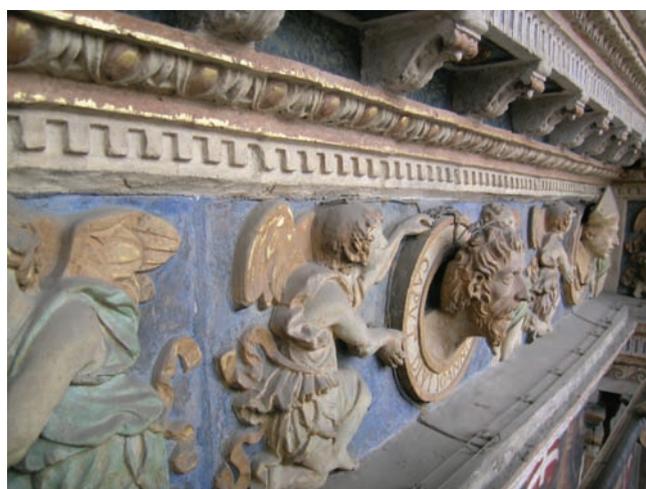
4. Fregio con busti clipeati, prima dell'intervento manutentivo. (R.. Cristiano)

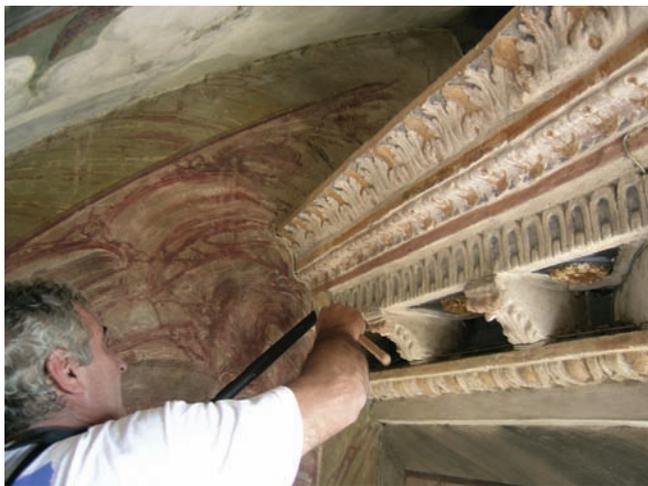
7. Aspirazione della polvere.
(R.. Cristiano)

nascosti, intorno e sul retro delle sculture (figg. 7, 8). Si è proceduto in modo sistematico, partendo dal timpano e proseguendo per fasce orizzontali. In seguito si è intervenuti sulle campiture affrescate partendo dal culmine della volta, procedendo a destra e a sinistra del sottarco, sugli angeli musicanti, sui dipinti ottocenteschi dei piedritti ed infine sugli affreschi dell'Annunciazione, della Natività e della Circoncisione.

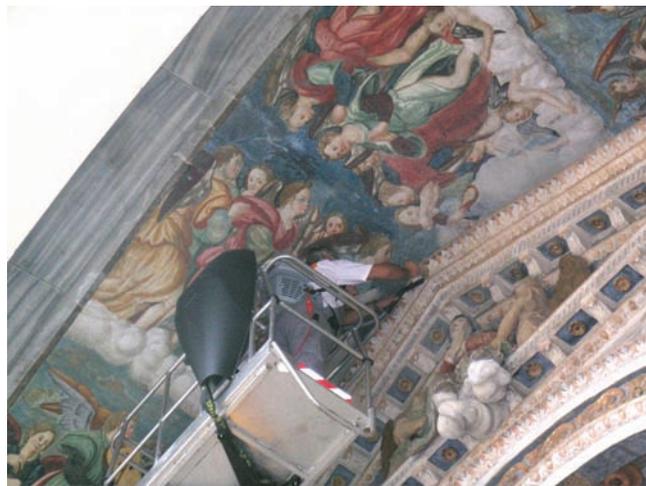
8. Utilizzo della piattaforma aerea per raggiungere la volta del fornice. (R.. Cristiano)

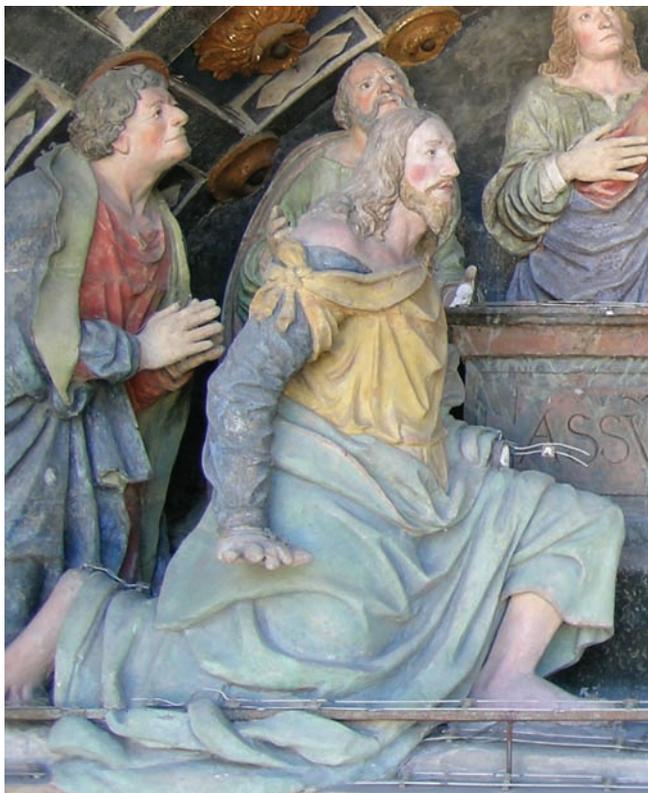
Le statue del timpano e le lunette risultavano danneggiate da urti accidentali, provocati dall'attività ludica di gruppi giovanili con il gioco della palla nella piazza antistante, che avevano comportato il parziale o totale distacco di alcune dita delle sculture in terracotta policroma; risultavano infatti pericolanti l'indice della mano sinistra della Vergine, le dita di due apostoli nella lunetta centrale e quelle di due personaggi nelle lunette laterali inferiori, mentre la mano dell'apostolo inginocchiato sulla sinistra dell'osservatore era completamente staccata a livello del polso.

11. Lunettone, dettaglio dell'Apostolo privo della mano sinistra. (P. Longo Cantisano)

Trasportate presso il Laboratorio di restauro, la mano staccata e le dita danneggiate degli Apostoli sono state

ricomposte e consolidate con resina acrilica, quindi ritoccate con colori ad acquarello; successivamente sono state ricollocate e fissate con malta composta da polvere di marmo e di calce idraulica (figg. 11-13). Le dita parzialmente distaccate della Vergine e delle figure a mezzo busto inserite nelle lunette laterali sono state consolidate con iniezioni di adesivo acrilico; i piani di frattura sono stati stuccati con malta di polvere di marmo e calce.

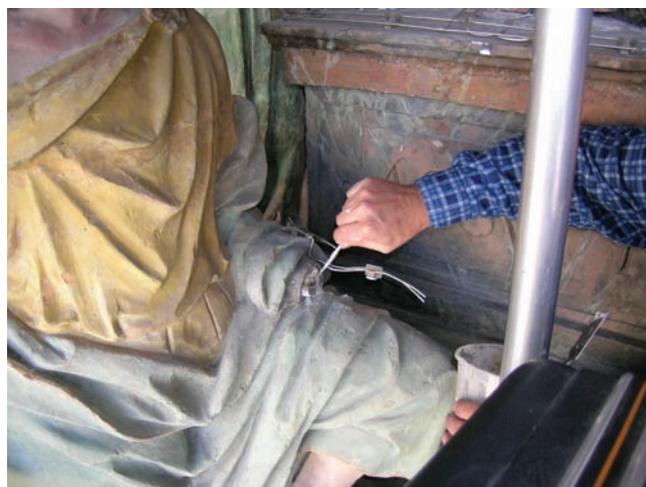
12. Lunettone, predisposizione del sistema di ancoraggio della mano ricostruita in laboratorio. (P. Longo Cantisano)

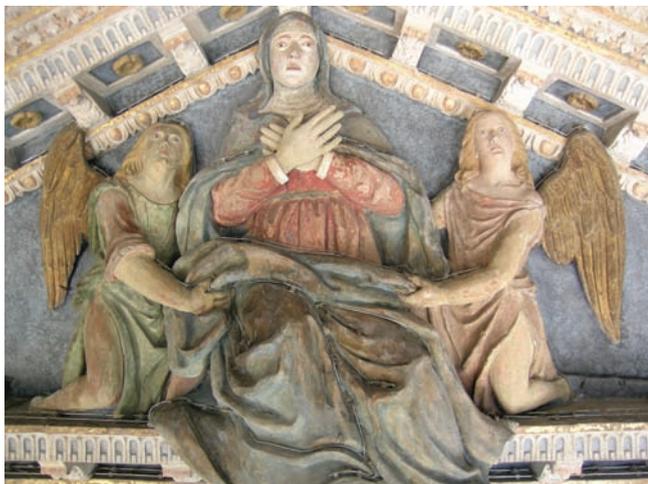
9. Timpano, dettaglio dopo l'intervento manutentivo. (P. Longo Cantisano)

I lavori sulla facciata della cattedrale hanno evidenziato l'importanza della manutenzione che, grazie a limitati interventi eseguiti a scadenze prestabilite, può apportare un contributo determinante alla preservazione del manufatto, evitando il ricorso a impegnative campagne di restauro (figg. 9, 10).

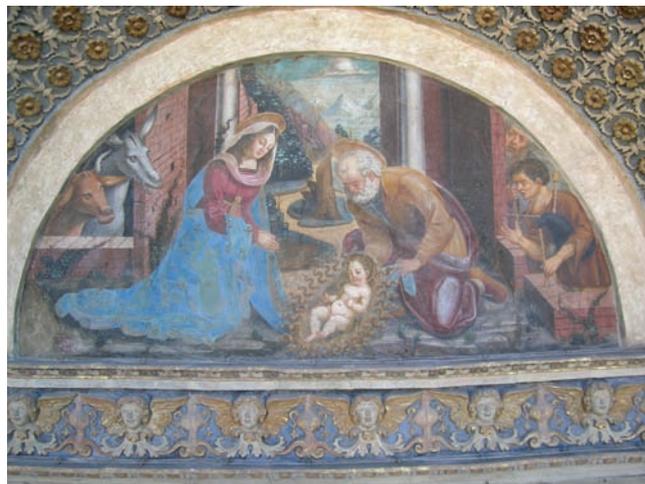
10. Lunetta Natività, dettaglio dopo l'intervento. (R. Cristiano)

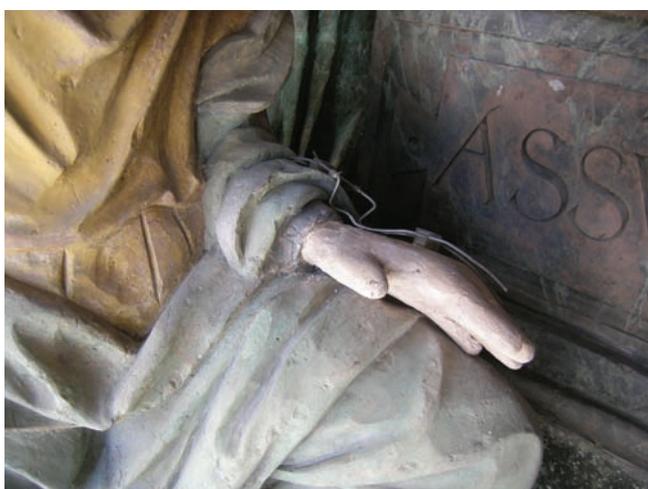
13. Lunettone, dettaglio della mano ricollocata. (P. Longo Cantisano)

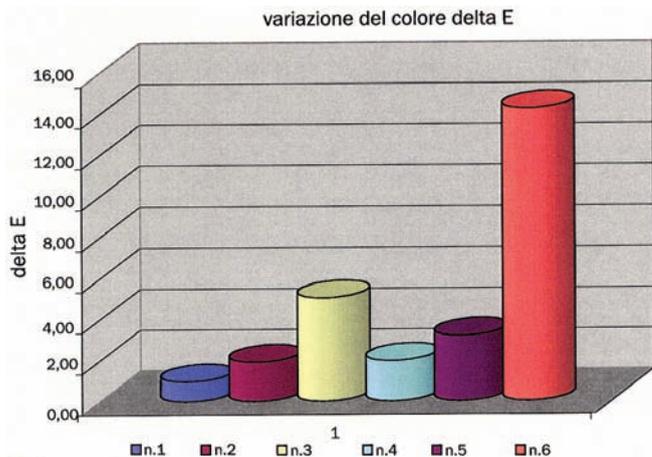
14. Grafico della variazione di ΔE .

Sui dipinti sono state anche effettuate delle valutazioni cromatiche, con la misura di colore con un colorimetro, utili per verificare la variazione di colore avvenuta nel tempo. Alla fine dell'intervento di restauro, infatti, sono stati individuati dei punti sui dipinti e sulle statue che sono tenuti sotto controllo periodicamente. È, infatti, dalla misura effettuata lo scorso anno che è stato possibile valutare un cambiamento di colore eccessivo, come mostra la figura 14.

La variazione di colore non è normalmente percettibile all'occhio umano se $\Delta E < 3$, anche se un occhio sensibile è in grado di notare una differenza per confronto diretto tra due oggetti, mentre, quando il $\Delta E > 5$ la variazione è riscontrabile anche senza un confronto diretto.

I dati mostrano che le variazioni di colore sulle parti policrome piane e scultoree della facciata, in alcuni casi, hanno superato ampiamente il limite di accettabilità (n. 3 e n. 6, fig. 14), e rappresentano superfici maggiormente soggette al deposito di particolato atmosferico.

Questa considerazione è stata alla base dell'intervento di manutenzione del 2006; lo stesso procedimento di misura sarà ripetuto ogni 2 anni al fine di ottimizzare la fase di conservazione.

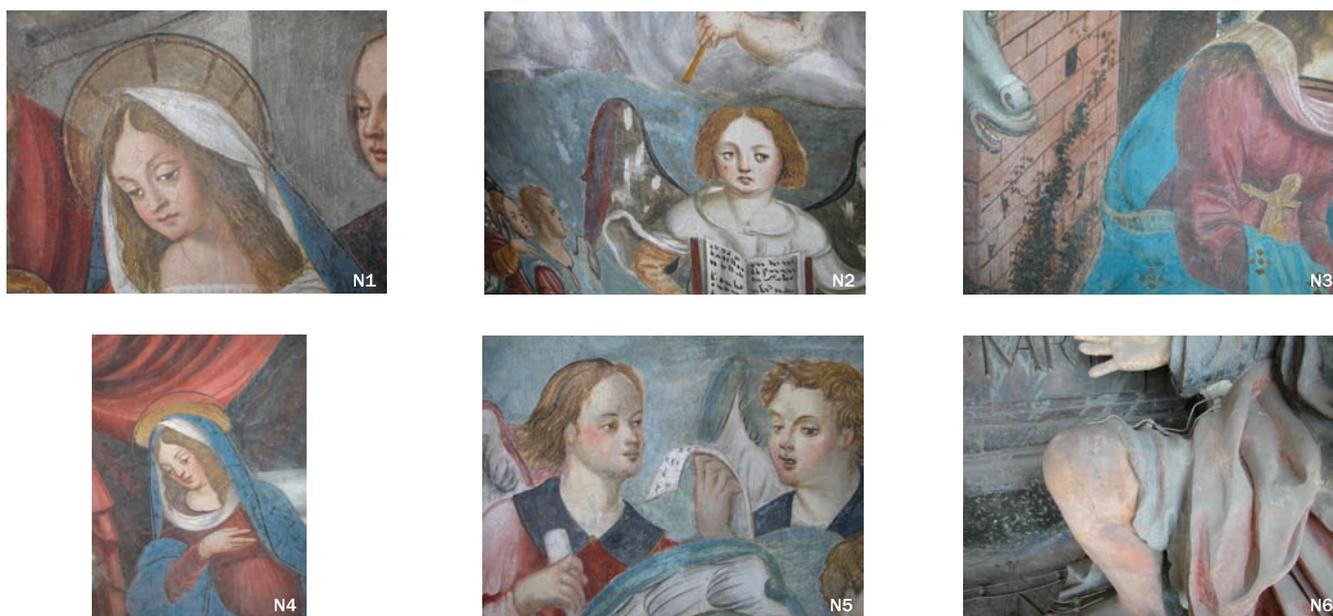
Nel caso della facciata della cattedrale sono qui riportate le variazioni di colore (ΔE) avvenute tra il 1997 (restauro della facciata) e il 2005 e su varie aree e strutture della facciata stessa, figura 15.

15. Punti di misura presi a campione per il monitoraggio sulla facciata della cattedrale. (D. Vandani)
