## IL RESTAURO E LA TUTELA DELL'ARCO ROMANO DI DONNAS NELLA DOCUMENTAZIONE D'ARCHIVIO

Maria Cristina Fazari

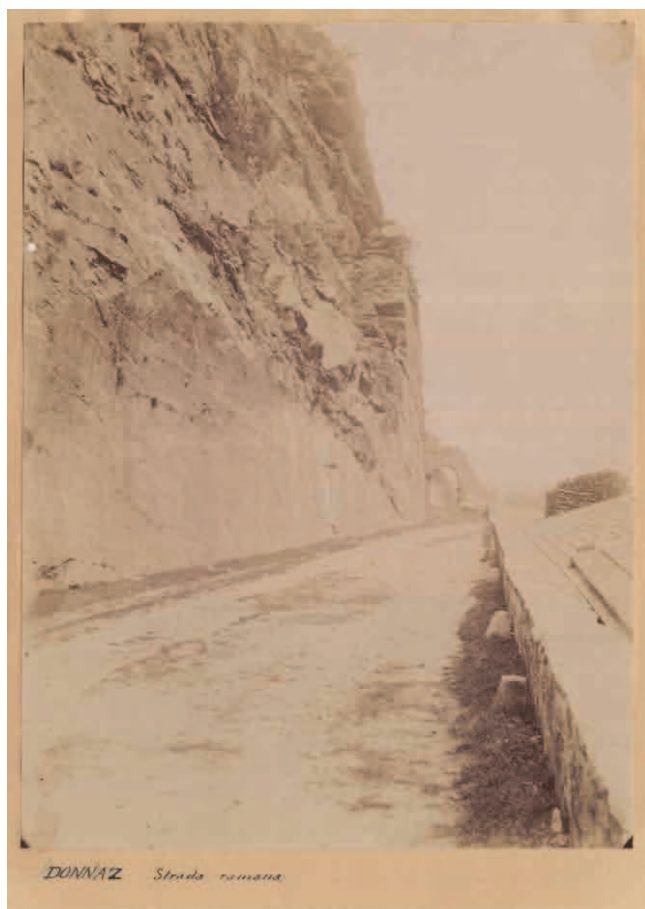
2. Ottavio Germano, DONNAZ Strada romana, tratto della via consolare delle Gallie e Arco romano dopo l'intervento di restauro, stampa all'albumina, fototipo 168x123 mm, supporto secondario 185x132 mm, 1890.

il passaggio sotto ad essa; anzi è stato fatto in modo che tutte le tracce d'intagli praticati nelle sue pareti interne, presso alle due uscite e che servivano sia ad applicare le sbarre e le chiudende della strada, o per altro scopo, forse sino dall'epoca romana, rimanessero pienamente visibili». <sup>8</sup> Per completare il lavoro furono ripulite le crepe, ad impedire che il gelo e l'umidità continuassero la loro opera di distruzione, e messe in evidenza le incisioni che rappresentavano i cunei dell'arco sulle due facce della galleria. Sull'arco rampante, inoltre, venne intagliata un'iscrizione con la data e il nome dell'autorità curatrice del restauro. Ci si conformava, in questo modo, all'articolo VII della Carta del restauro <sup>9</sup> del 1883: «Una lapide da infiggersi nel monumento ricorderà la data e le opere principali del restauro». Durante lo scavo per le fondazioni della nuova struttura riemerse anche un tratto della strada romana coi solchi prodotti dalle ruote dei veicoli, ma non si proseguì oltre con lo scoprimento dell'area.

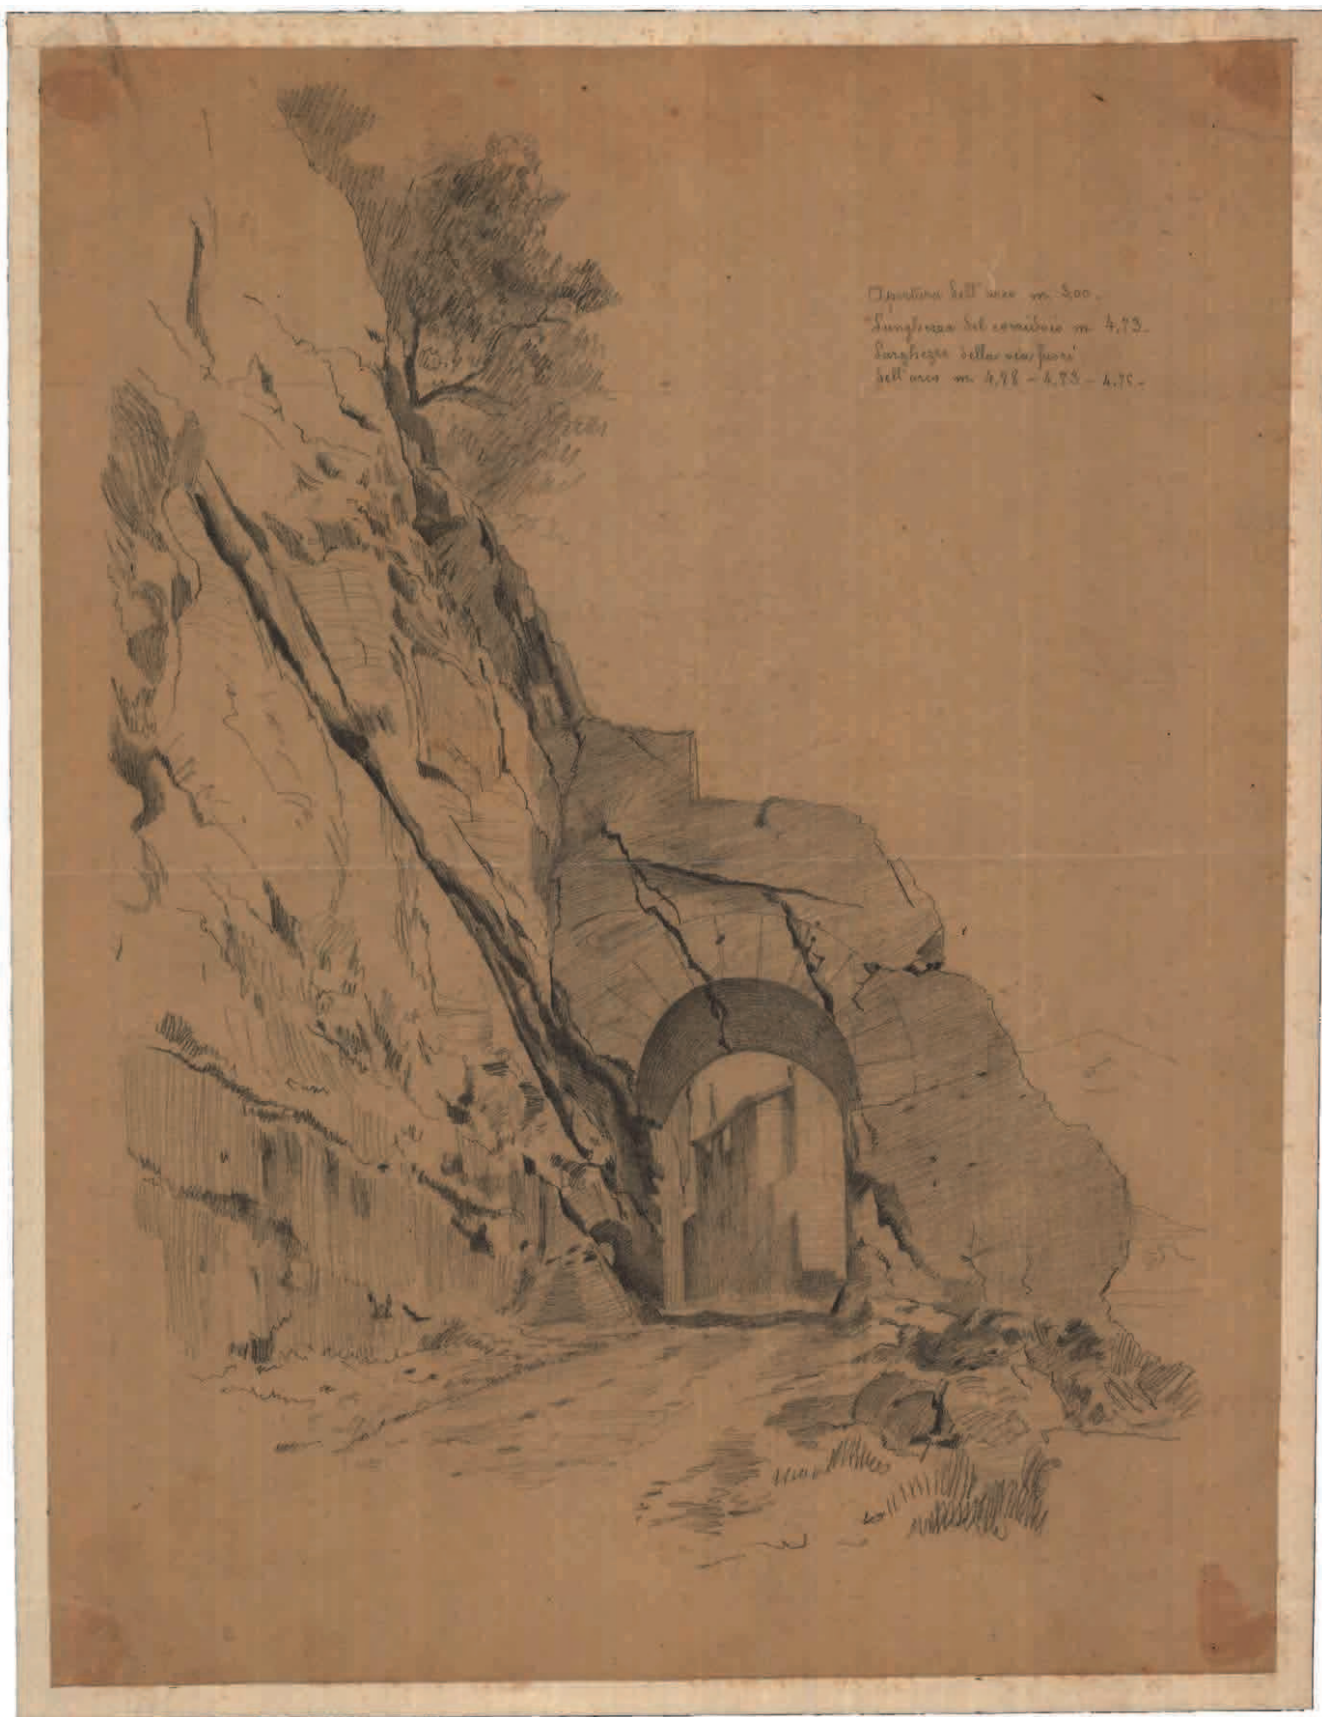
4. Veduta da ovest dell'Arco romano di Donnas, s.d. [1889], s.f. [Alfredo d'Andrade], disegno a matita su lucido, 32,50x25 cm. (Archivio dell'Ufficio beni archeologici della Soprintendenza per i beni e le attività culturali della Valle d'Aosta, Cosiddetto Fondo D'Andrade, n. inv. 218, disegno 8)

agli anni 1889-90. Per sette di questi si tratta di prospetti delle due facciate che si riferiscono principalmente al progetto di costruzione del pilastro di sostegno o al posizionamento delle crepature. Allo stesso D'Andrade dobbiamo, invece, una veduta da ovest dell'Arco e della strada, appena precedente il restauro.<sup>28</sup> Il disegno reca anche un'annotazione a matita, in alto a destra: «Apertura dell'arco m 3,00. Lunghezza del corridoio m 4,73. Larghezza della via fuori dell'arco m 4,78 - 4,73 4,75». Due degli altri disegni, decisamente più tecnici e datati 25 giugno 1890 (facciata a levante e facciata a ponente con posizione delle crepe), sono da attribuirsi al capocantiere Angelo Demarchi che li menziona in una nota<sup>29</sup> inviata il giorno seguente all'ingegner Germano. Databile agli anni Trenta del secolo scorso è invece una planimetria con prospetto generale dell'area archeologica di Donnas, in scala 1:250, con alcune annotazioni a matita. La possiamo attribuire a Edoardo Baglione, autore di un'analoga tavola pubblicata nel 1934 da Piero Barocelli in *Ricerche e studi sui monumenti romani della Val d'Aosta*.<sup>30</sup> Lo stesso studio presenta anche una vista generale da ovest (con la parete di roccia tagliata, il miliario e l'Arco sostenuto dal pilastro di rinforzo), corredata da un prospetto e da una sezione del monumento.

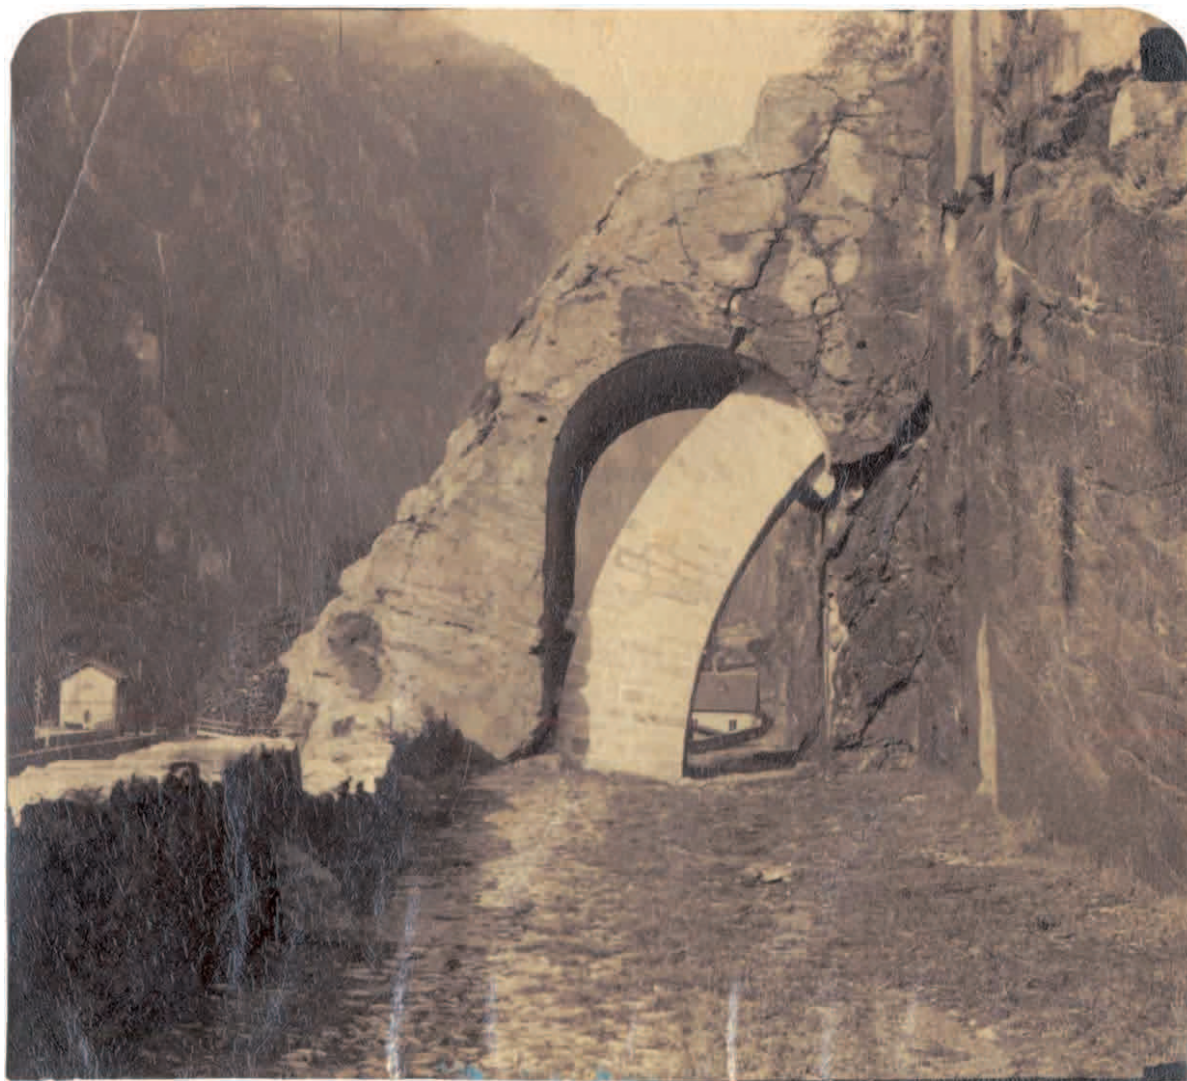
6. Ottavio Germano, *l'Arco romano di Donnas dopo la realizzazione del pilastro di sostegno*, stampa all'albumina, 70x77 mm, 1890.

Il restauro del 1890 aveva quindi dimostrato nel tempo una certa efficacia, ma l'estetica complessiva del monumento ne era risultata alquanto compromessa. Già in fase progettuale il Ministero aveva sollevato qualche perplessità a riguardo, chiedendo se non fosse possibile tutelare il

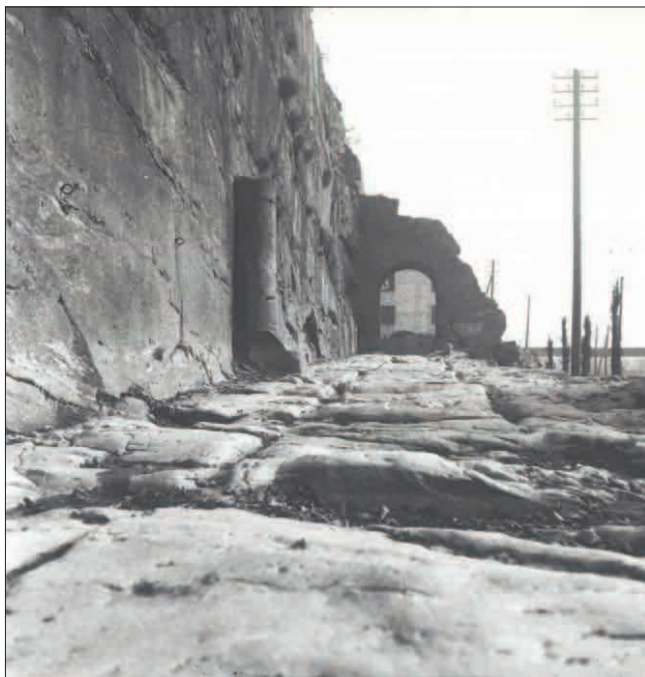
8. L'Arco e la strada romana dopo gli interventi del 1941-42, stampa alla gelatina bromuro d'argento, 128x126 mm, 1942.

Nessuna valida alternativa venne però trovata o adottata perché la situazione rimase invariata ancora per molto tempo. Soltanto negli anni 1941-42, col soprintendente Carlo Carducci, si pensò di ridare all'Arco l'antico aspetto, provvedendo nello stesso tempo a sistemare l'intera area archeologica circostante.<sup>26</sup> Le tecniche di ingegneria, fattesi più attuali, potevano permettere di contrastare il movimento della roccia e impedire la distruzione dell'arco anche senza l'ausilio dell'antiestetico puntello. Per arrestare la spinta della parete rocciosa che scivolava verso il basso si realizzò una mensola di cemento armato nel pilone a monte, mentre un forte incatenamento fu inserito nello sperone che forma la parte soprastante al piano d'imposta dell'arco. L'efficacia dell'intervento si dimostrò quando venne demolito il vecchio puntello, cosa che richiese persino l'utilizzo di mine. Dopo aver rinforzato il pilone e la volta, si cercò di ricreare nella parete di cemento il colore caratteristico della roccia e le sue venature, in modo tale da non rendere troppo visibile il restauro moderno. Furono poi evidenziati i segni già incisi dai costruttori dell'Arco per meglio rendere l'idea dei conci che formavano la volta. Mentre si procedeva col restauro si pensò anche di abbassare il livello del terreno circostante, mettendo così in luce, a pochi centimetri di profondità, la pavimentazione della via romana ricavata dal taglio della roccia. I solchi delle carreggiate indicavano come lo spazio ridotto consentisse il transito di un solo carro. Si rivelò anche un altro interessante particolare di questo tratto di strada, costituito da settori di roccia scalpellata che si ipotizzò servissero a favorire l'aderenza degli zoccoli degli animali e impedirne lo scivolamento. La nuova sistemazione dell'area mise in evidenza anche le scalette che, davanti alla colonna del miliario (il XXXVI da *Augusta Praetoria*), scendevano verso il fiume. Anticamente, infatti, e ancora a metà dell'Ottocento, la Dora Baltea scorreva proprio vicino alla strada delle Gallie. I lavori di recupero si completarono con la demolizione di un muro di recinzione che ostacolava la visione dell'Arco dalla vicina via nazionale e con la messa a dimora di alcuni alberi e fiori tutto intorno.<sup>27</sup>

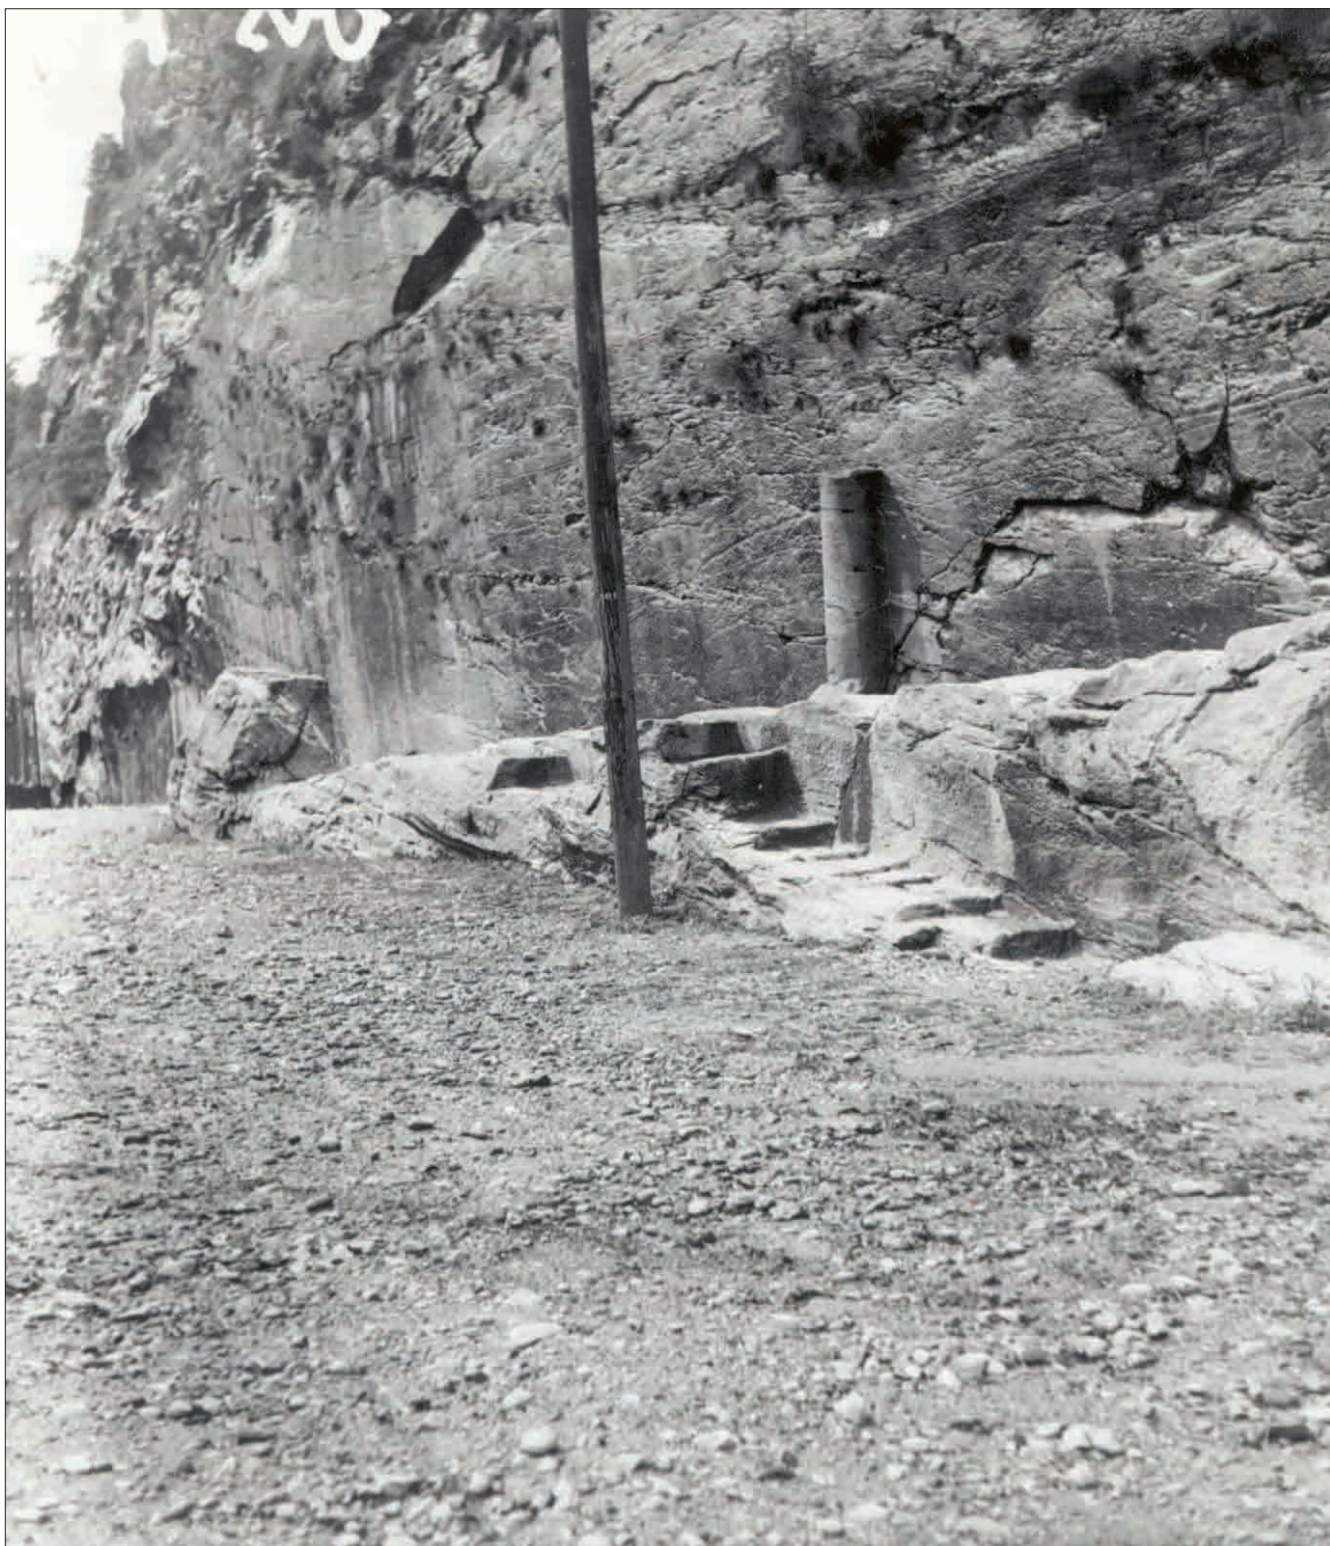
10. Strada romana di Donnas, gradini tagliati nel parapetto per la discesa al fiume, stampa alla gelatina bromuro d'argento, 140x123 mm, 1942.
