**Lavori di ripristino sentiero Trotterel - Molliex nel  
Comune di Morgex e ripristino sentiero  
Bivio Belle Combe - Rifugio Deffeyes nel Comune di  
la Thuile.**

***Intervento 2:*** ripristino sentiero Bivio Belle Combe - Rifugio Deffeyes  
nel Comune di La Thuile.

# RELAZIONE TECNICA

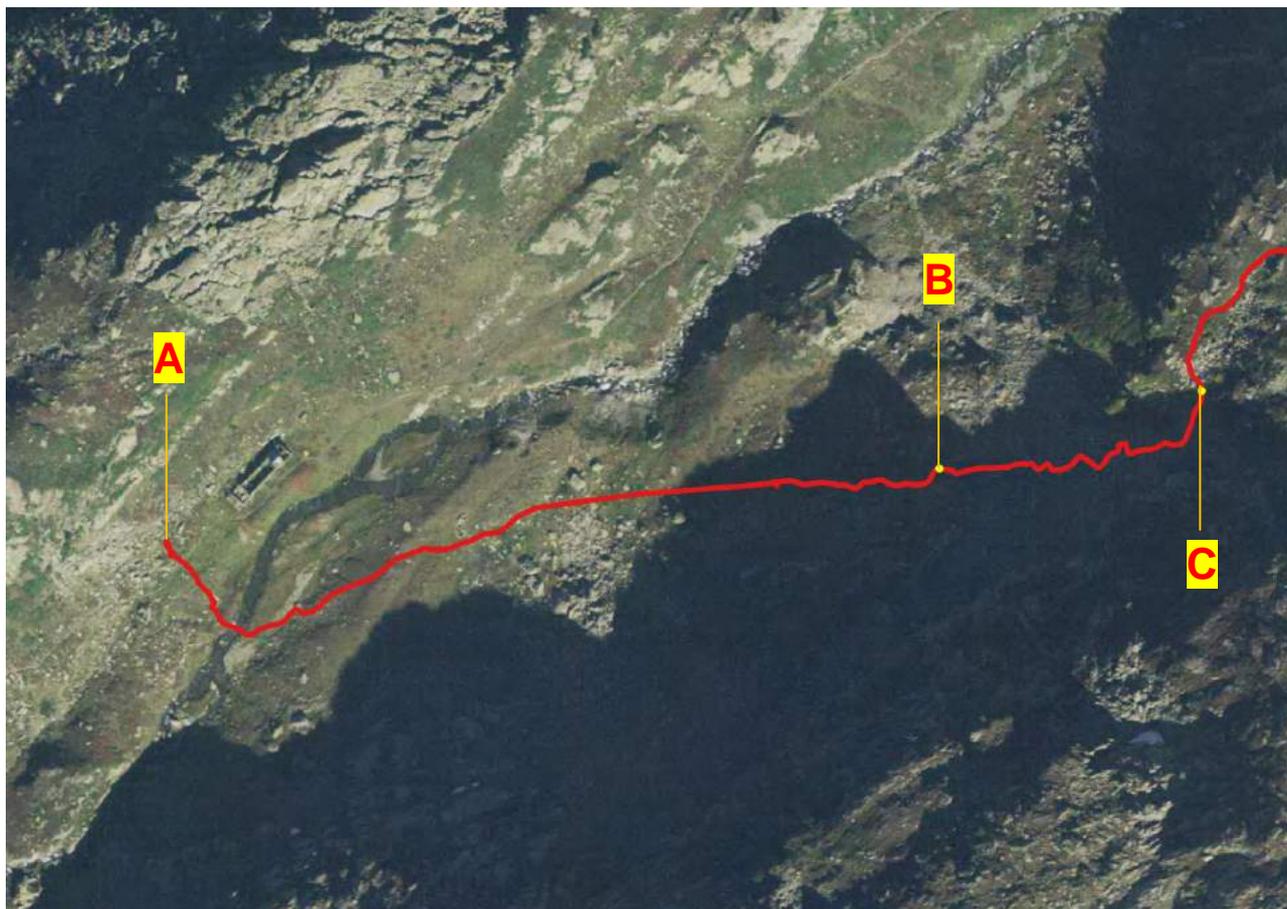
## Intervento lineare

Lavorazione	Tratto	Quantità presunta	Unità di misura	Costo unitario	Codice E.P.
<i>Pulizia e riprofilatura</i>	A-B	400 m	€/m	4,50	I2.S41.B26.00 0.2000
<i>Ripristino sentiero su pietraia e/o zone rocciose</i>	B-C	160 m	€/m	22.25	I2.A01.2000
<i>Realizzazione segnaletica orizzontale su itinerari escursionistici</i>	A-C	5	€/cad	4,96	I2.S44.S91.00 0.2000

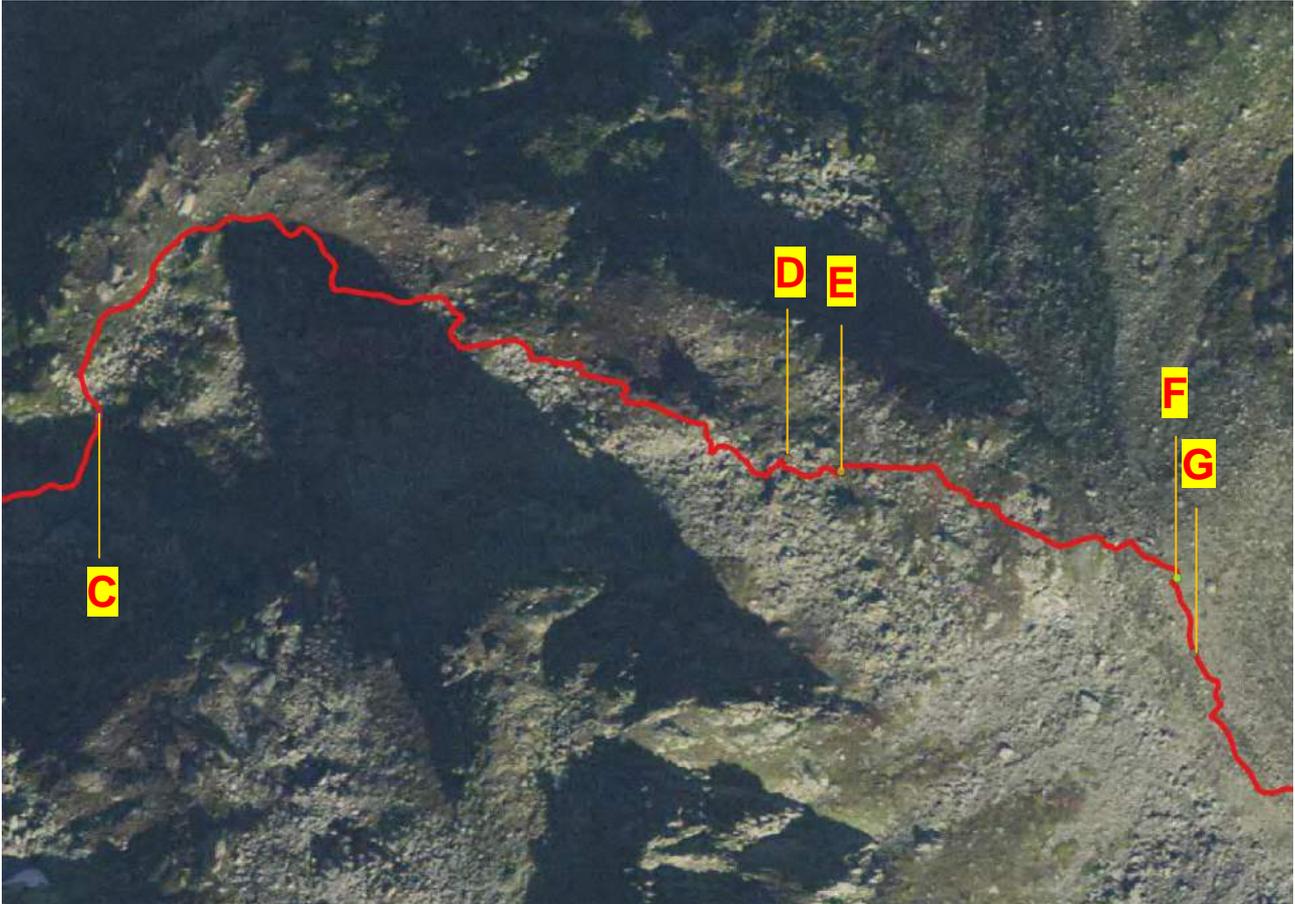
## Intervento lineare

Lavorazione	Tratto	Quantità presunta	Unità di misura	Costo unitario	Codice E.P.
<i>Pulizia e riprofilatura</i>	<b>C-D</b>	<b>358 m</b>	€/m	<b>4,50</b>	<i>I2.S41.B26.00 0.2000</i>
<i>Realizzazione gradini in pietra</i>	<b>D</b> (in corrispondenza)	<b>N°10</b>	€/cad	<b>46,00</b>	<i>I2.S41.C02.00 0.2000</i>
<i>Ripristino sentiero su pietraia e/o zone rocciose</i>	<b>D-E</b>	<b>30 m</b>	€/m	<b>22,25</b>	<i>I2.A01.2000</i>
<i>Pulizia e riprofilatura</i>	<b>E-F</b>	<b>137 m</b>	€/m	<b>4,50</b>	<i>I2.S41.B26.00 0.2000</i>
<i>Ripristino sentiero su pietraia e/o zone rocciose</i>	<b>F-G</b>	<b>30 m</b>	€/m	<b>22,25</b>	<i>I2.A01.2000</i>
<i>Realizzazione segnaletica orizzontale su itinerari escursionistici</i>	<b>C-G</b>	<b>6</b>	€/cad	<b>4,96</b>	<i>I2.S44.S91.00 0.2000</i>

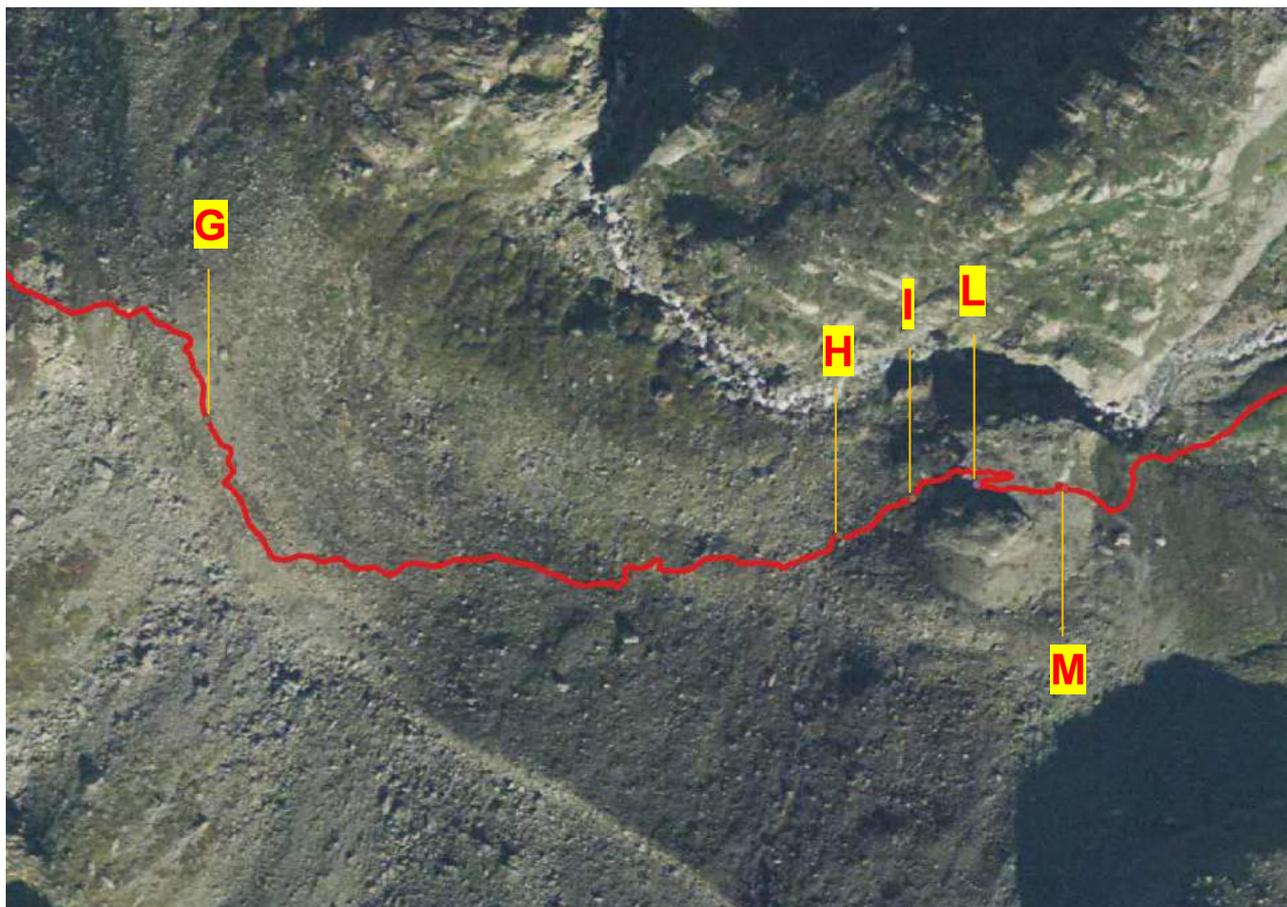
## Intervento lineare

Lavorazione	Tratto	Quantità presunta	Unità di misura	Costo unitario	Codice E.P.
<i>Pulizia e riprofilatura</i>	<b>G-H</b>	<b>277 m</b>	<b>€/m</b>	<b>4,50</b>	<i>I2.S41.B26.00 0.2000</i>
<i>Ripristino sentiero su pietraia e/o zone rocciose</i>	<b>H-I</b>	<b>30 m</b>	<b>€/m</b>	<b>22,25</b>	<i>I2.A01.2000</i>
<i>Pulizia e riprofilatura</i>	<b>I-L</b>	<b>52 m</b>	<b>€/m</b>	<b>4,50</b>	<i>I2.S41.B26.00 0.2000</i>
<i>Fornitura e posa di pedana su sentiero</i>	<b>L</b> (in corrispondenza)	<b>N°4</b>	<b>€/cad</b>	<b>58,39</b>	<i>i2.S41.S21.00 1.2000</i>
<i>Pulizia e riprofilatura</i>	<b>L-M</b>	<b>30 m</b>	<b>€/m</b>	<b>4,50</b>	<i>I2.S41.B26.00 0.2000</i>
<i>Realizzazione segnaletica orizzontale su itinerari escursionistici</i>	<b>G-M</b>	<b>4</b>	<b>€/cad</b>	<b>4,96</b>	<i>I2.S44.S91.00 0.2000</i>

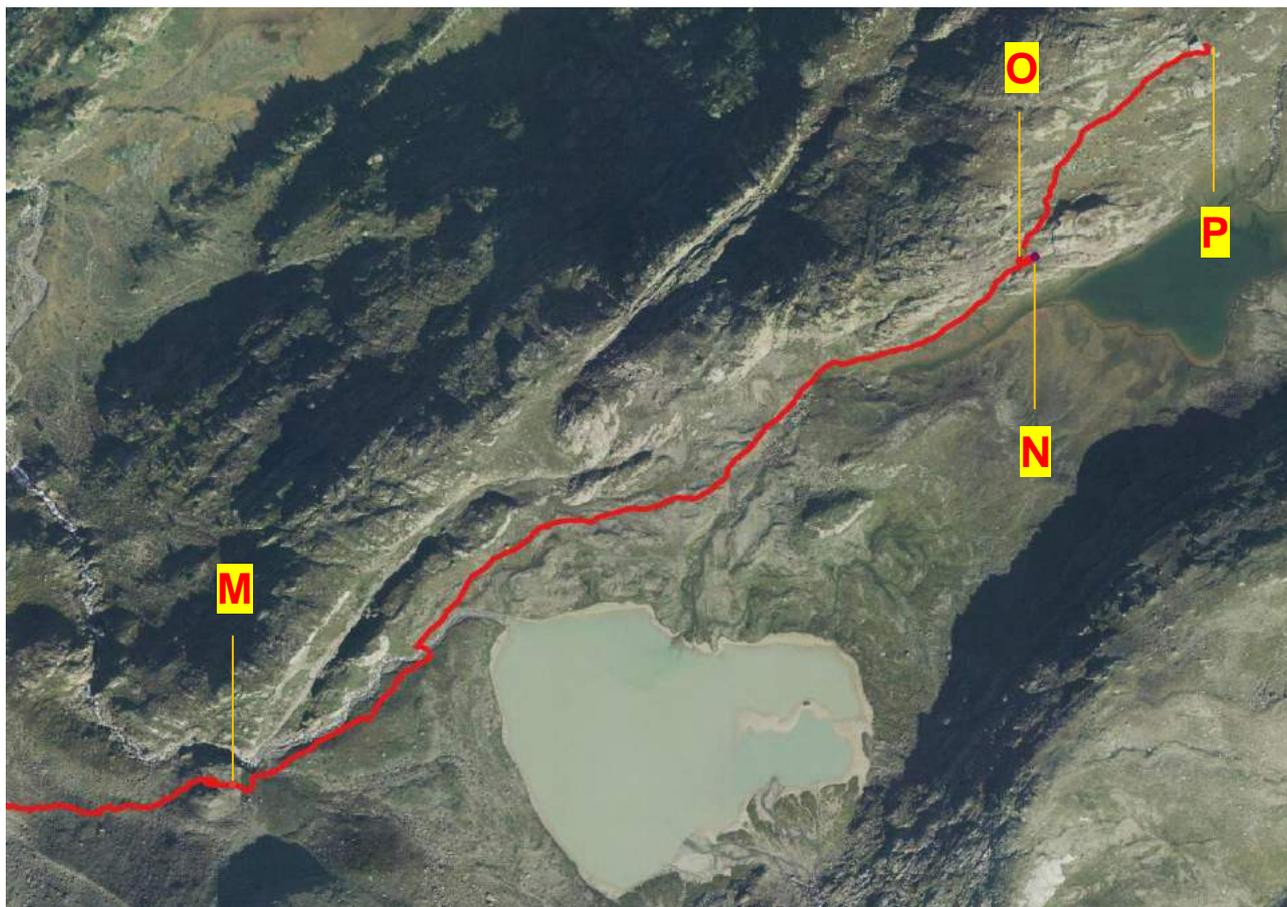
## Intervento lineare

Lavorazione	Tratto	Quantità presunta	Unità di misura	Costo unitario	Codice E.P.
<i>Pulizia e riprofilatura</i>	M-O	1200 m	€/m	4,50	<i>I2.S41.B26.00 0.2000</i>
<i>Fornitura e posa corde fisse</i>	O-N	50 m	€/m	7,94	<i>i2.S41.S10.00 0.2000</i>
<i>Pulizia e riprofilatura</i>	N-P	350 m	€/m	4,50	<i>I2.S41.B26.00 0.2000</i>
<i>Realizzazione segnaletica orizzontale su itinerari escursionistici</i>	M-P	16	€/cad	4,96	<i>I2.S44.S91.00 0.2000</i>

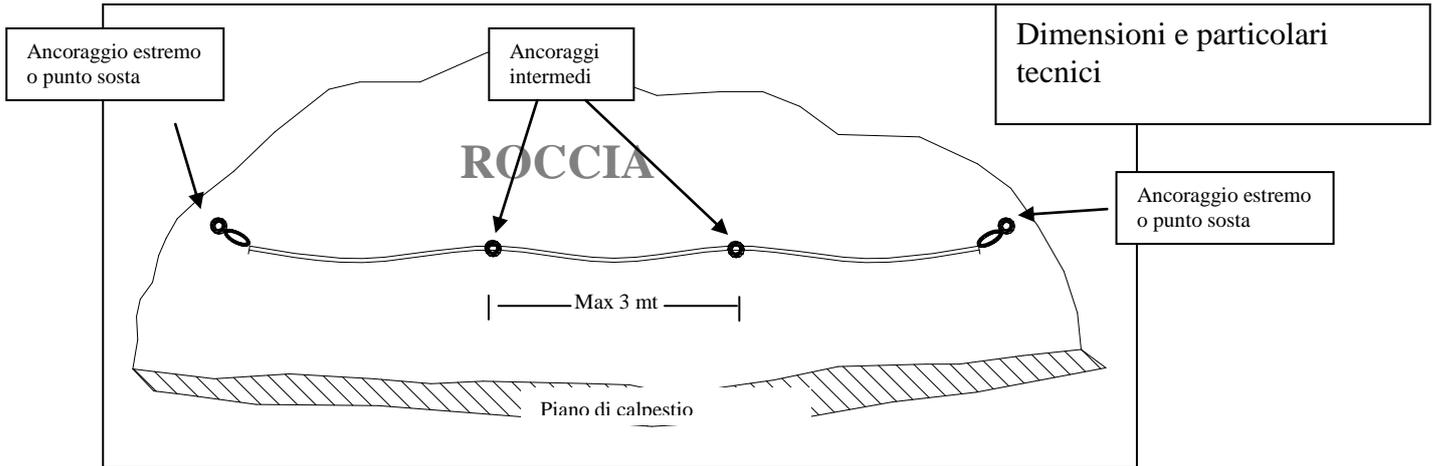
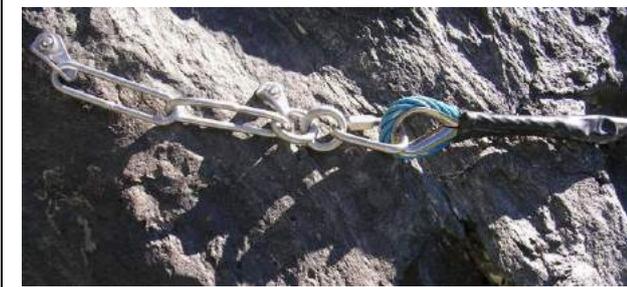
## POSA FUNI FISSE

**Ancoraggio estremo o sosta**

Costituito da:

- catena inox con ancoraggi meccanici (fix da 10 mm) o chimici (fittoni con resina poliuretana bicomponente);
- Maglia rapida inox a "delta"
- Redancia inox
- Asola realizzata tramite impalmatura o morsetti testati, ricoperta da guaina plastica

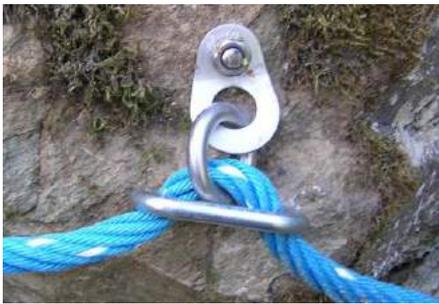
**Ancoraggio Intermedio**

Realizzato con:

- piastrina ancorata tramite ancoraggi meccanici (fix da 10 mm) o chimici (fittoni con resina poliuretana bicomponente);
- Freno moschettone realizzato con 2 anelli chiusi

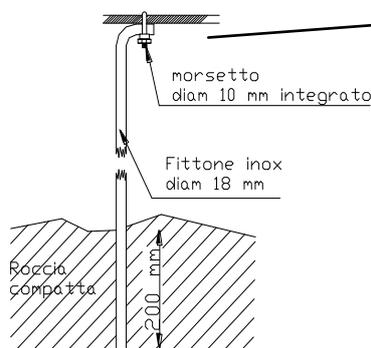
**Ancoraggio Intermedio**

- Realizzato con fittone ancorato alla roccia con resina poliuretana bicomponente e fissato alla fune con apposito morsetto

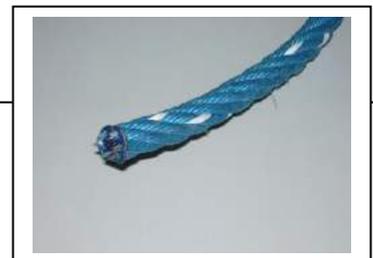
**Fune**

Diametro di 16 – 18 mm, con anima in acciaio, protezione in fibra sintetica anti UV resistente agli agenti atmosferici e agli sbalzi di temperatura, con carico di rottura non inferiore a 2.500 Kg

*Tutti i dadi di chiusura sui fix devono essere bloccati da apposito mastice antisvito.*

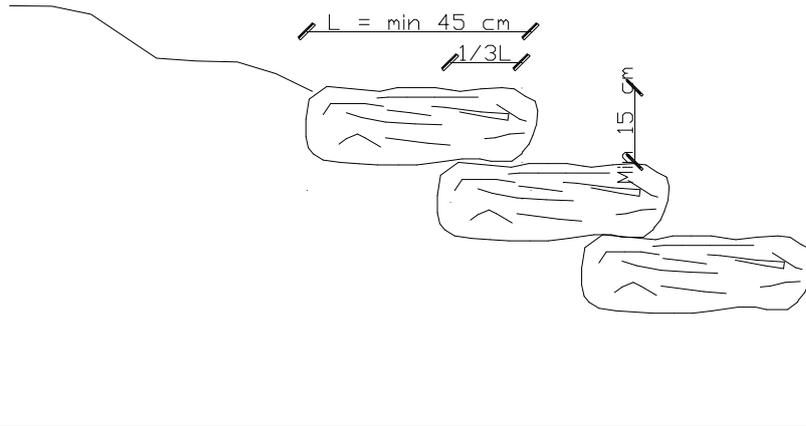
## GRADINI IN PIETRA

**Situazione ideale**  
blocchi unici  
sovrapposti.

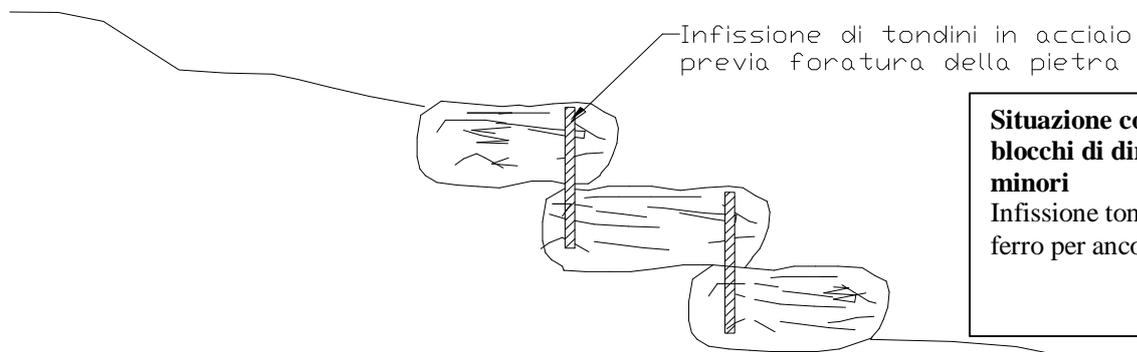
**Situazione con  
blocchi di dimensioni  
minori**  
Infissione tondini in  
ferro per ancoraggio

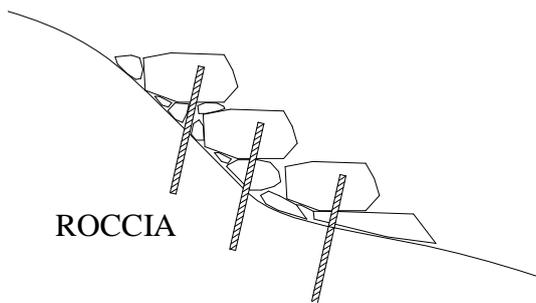
Tondini inseriti nella pietra per un  
migliore risultato estetico

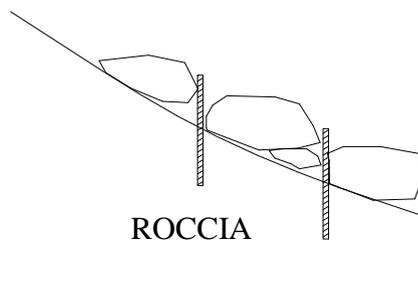
Tondini esterni: non devono mai  
oltrepassare in altezza la pedata

**Substrato roccioso**  
Infissione tondini in  
ferro per ancoraggio:  
- diametro minimo 20  
mm;  
- infissione minima  
nella roccia 30 cm

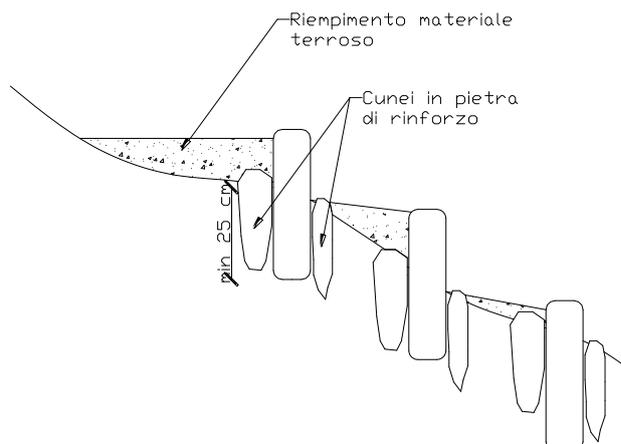
**Alzata in pietra e  
pedata in terra**  
Occorre inserire  
cunei in pietra per  
rinforzo  
La pedata può essere  
rivestita di lastre in  
pietra ben  
ammorsate nel  
materiale terroso

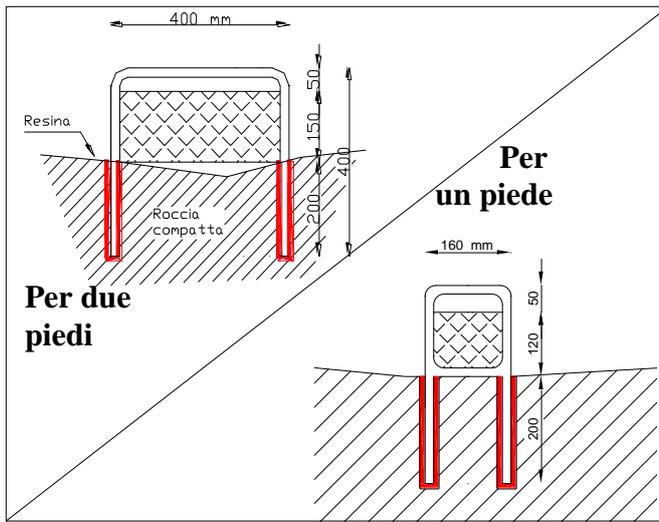
**PEDANE E MANIGLIE**

Dimensioni e particolari tecnici

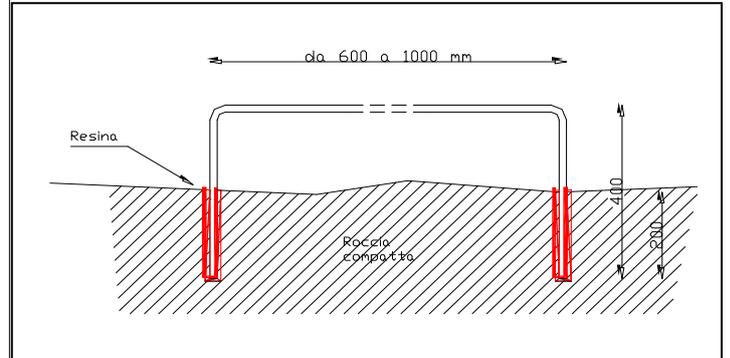
Diametro tondino: 16 mm o 18 mm se in quota per evitare piegature da valanghe

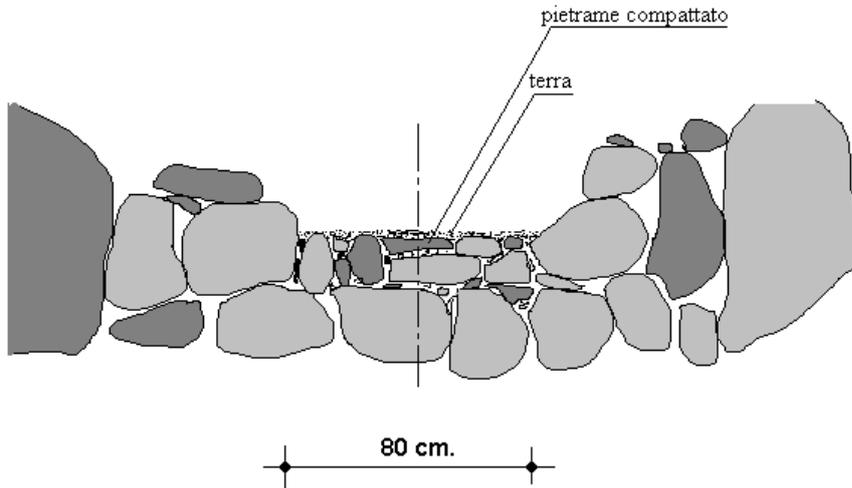
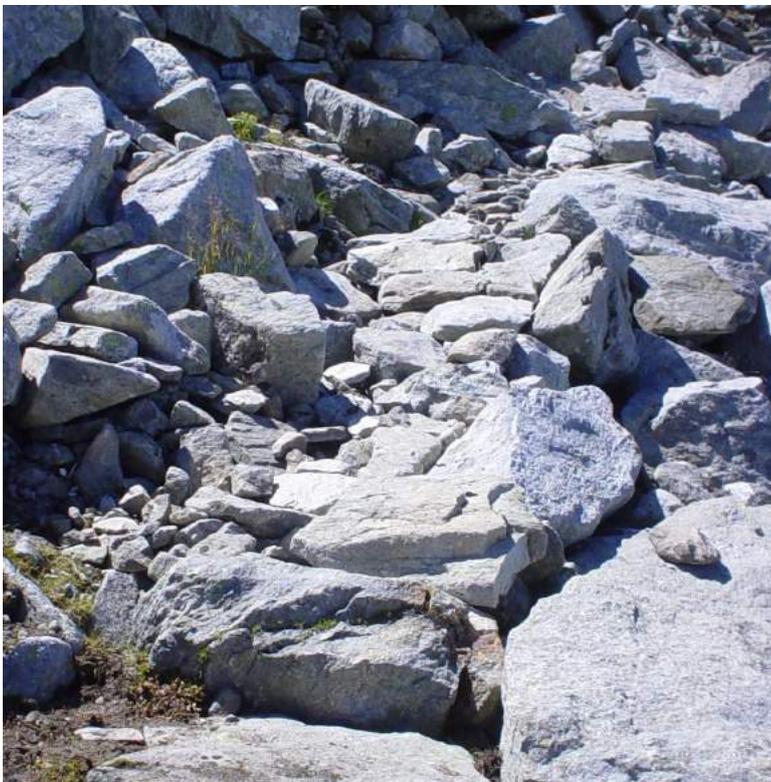
## Realizzazione piano di calpestio su pietraia

Dimensioni e  
particolari tecnici

Esempio opera finita

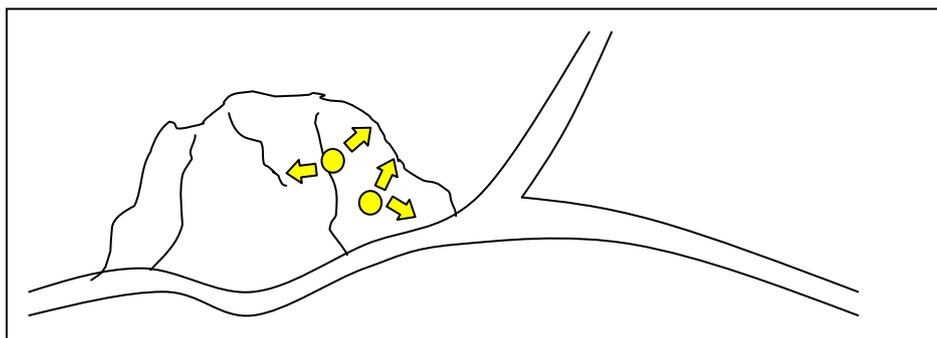
#### Tipo 1

#### **Rocce o pietre naturali già presenti in loco.**

Devono essere ben stabili nel terreno senza possibilità di spostarsi, e posizionati esattamente nel punto di bivio

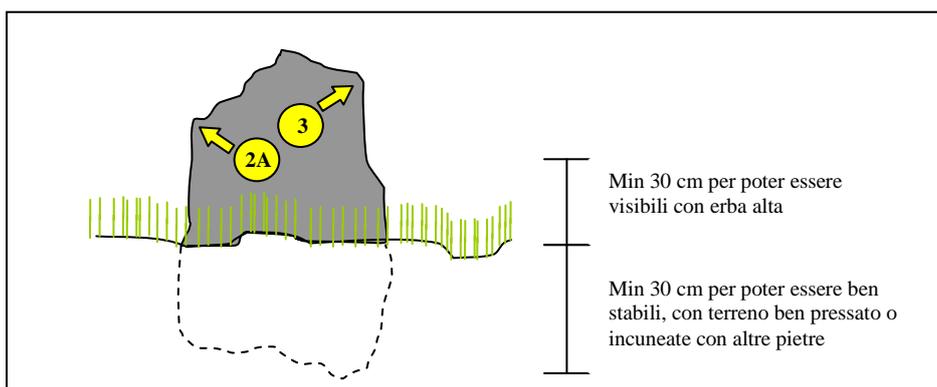
#### Tipo 2

#### **Pietre piatte tipo losa infisse verticalmente nel terreno.**

Utili soprattutto ai bivi e negli attraversamenti di strade. Importante riportare i segnavia su entrambe le facciate in modo da renderli visibili da tutte le direzioni di marcia

Min 30 cm per poter essere visibili con erba alta

Min 30 cm per poter essere ben stabili, con terreno ben pressato o incuneate con altre pietre

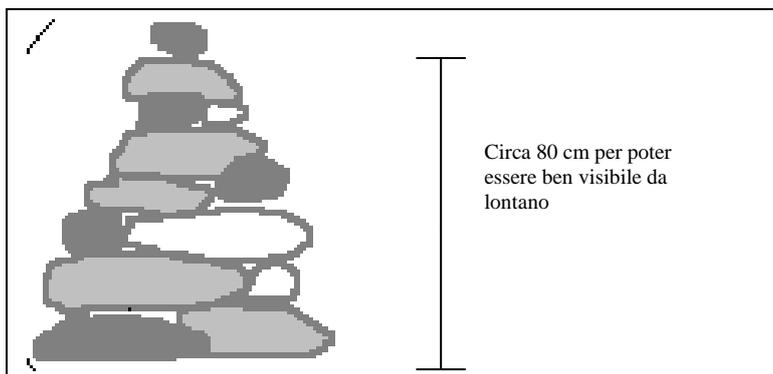
#### Tipo 3

#### **Ometto in pietra**

Utili nell'attraversamento di pietraie quando il tracciato si "mimetizza" nell'ambiente.

Realizzati in genere a secco, possono essere rinforzati, ove possibile, da malta cementizia.

Sono di supporto alla classica segnaletica orizzontale (segnavia gialli), che dovrà comunque essere opportunamente infittita in tali ambienti

Circa 80 cm per poter essere ben visibile da lontano
