**Lavori di ripristino sentiero Trotterel - Molliex nel  
Comune di Morgex e ripristino sentiero  
Bivio Belle Combe - Rifugio Deffeyes nel Comune di  
la Thuile.**

***Intervento 1:*** ripristino sentiero Trotterel - Molliex nel Comune di Morgex.

# RELAZIONE TECNICA

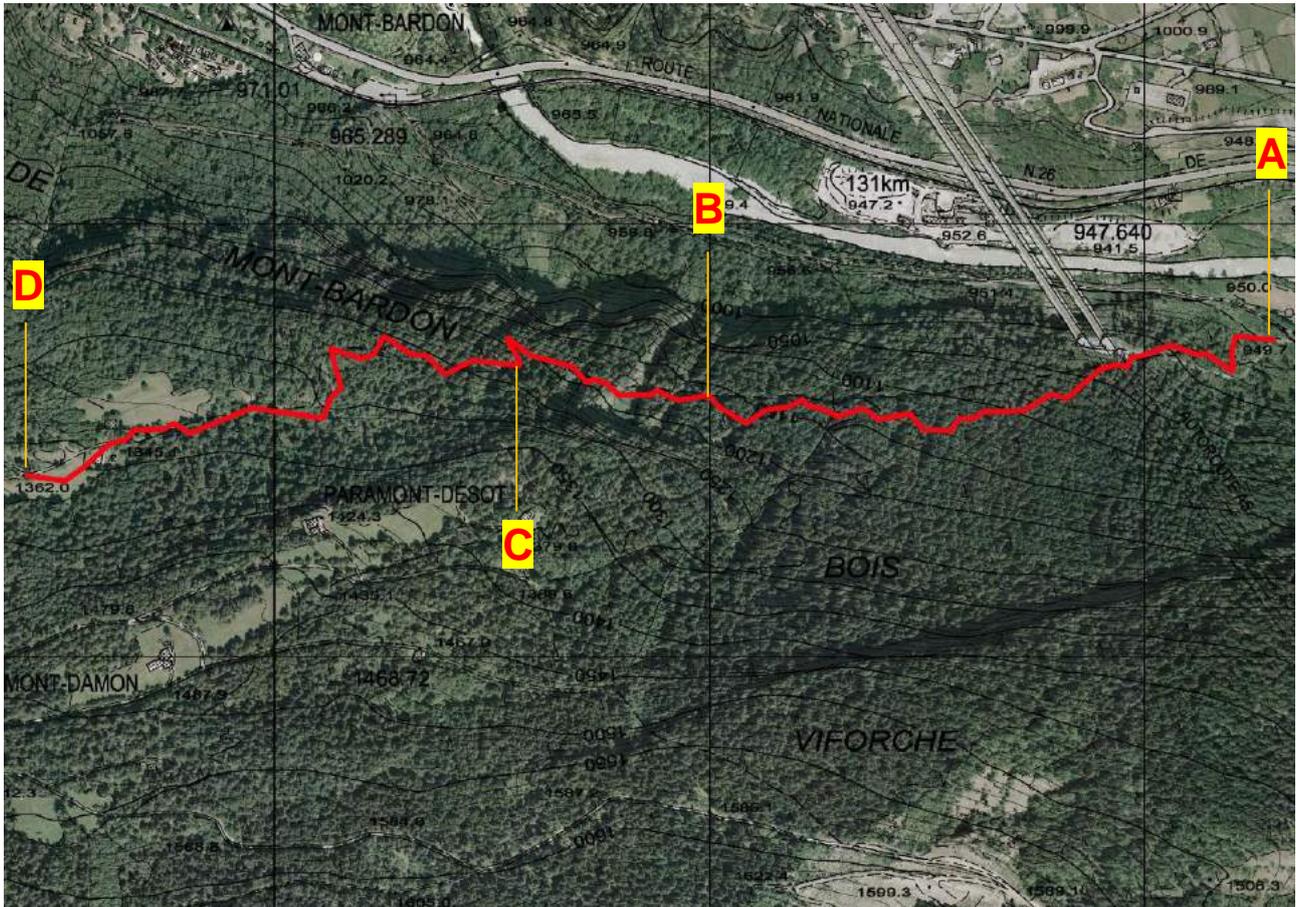
## Intervento lineare

Lavorazione	Tratto	Quantità presunta	Unità di misura	Costo unitario	Codice E.P.
<i>Pulizia e riprofilatura</i>	A-B	750	€/m	3,66	<i>i1.S41.B26.000</i>
<i>Realizzazione ex novo del piano di calpestio</i>	B-C	300	€/m	10,76	<i>i1.S41.B25.000</i>
<i>Pulizia e riprofilatura</i>	C-D	750	€/m	4,28	<i>i1.S41.B26.000.1200</i>
<i>Realizzazione taglioni in legno</i>	A-B	7 m.	€/m	16,06	<i>i1.S41.C58.000</i>
<i>Realizzazione taglioni in legno</i>	C-D	7 m.	€/m	18,79	<i>i1.S41.C58.000.1200</i>

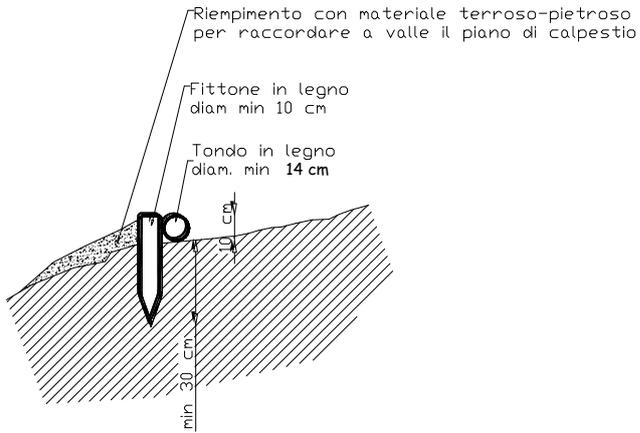
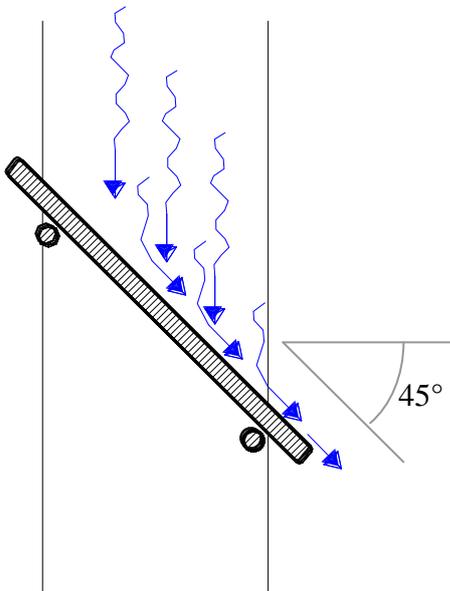
**TAGLIONE IN LEGNO**

Dimensioni e particolari tecnici

- Aspetto estetico: non si modifica l'aspetto estetico in quanto trattasi di semplice manutenzione dell'esistente, si utilizzano materiali che ben si inseriscono nell'ambiente naturale. Nello specifico per l'esecuzione dei taglioni si utilizza materiale.

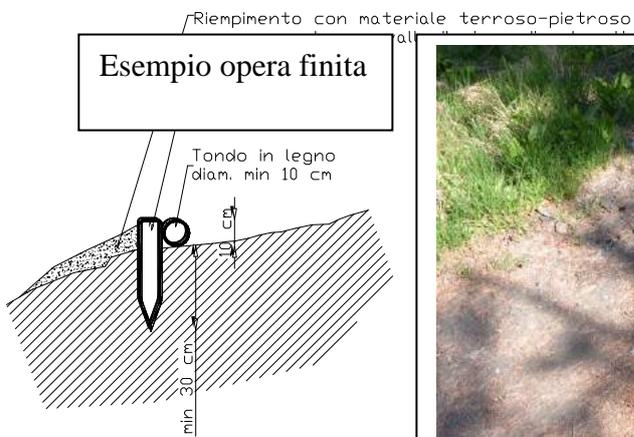
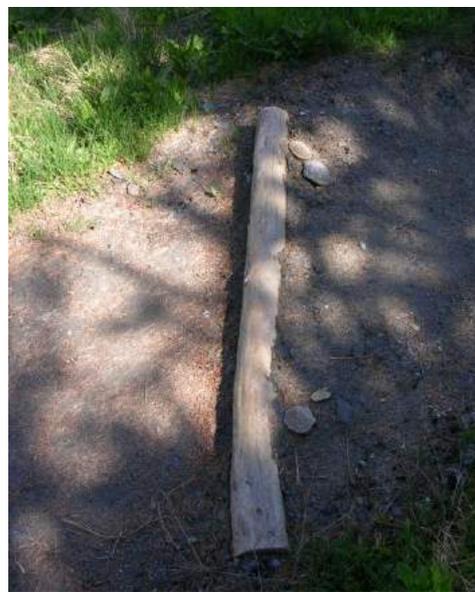
Esempio opera finita

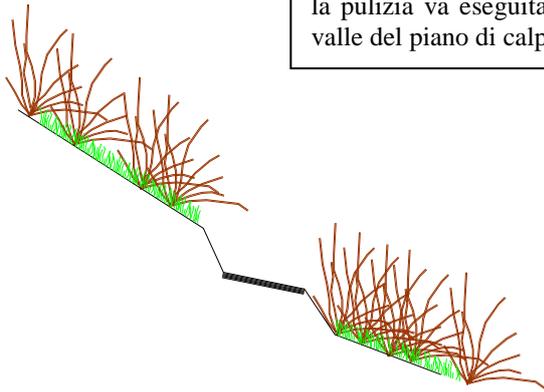
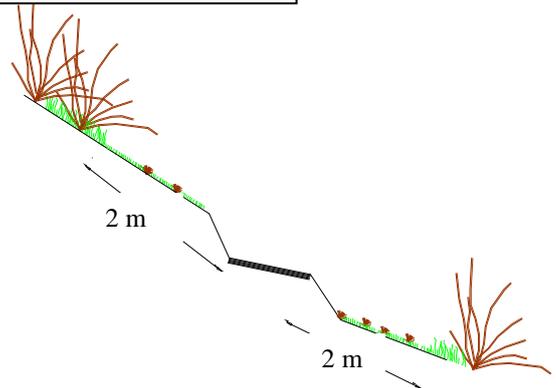
Pulizia vegetazione erbacea e arbustiva e arborea

*Situazione con vegetazione erbacea e arbustiva*  
la pulizia va eseguita su una fascia di 2 metri a monte e a valle del piano di calpestio

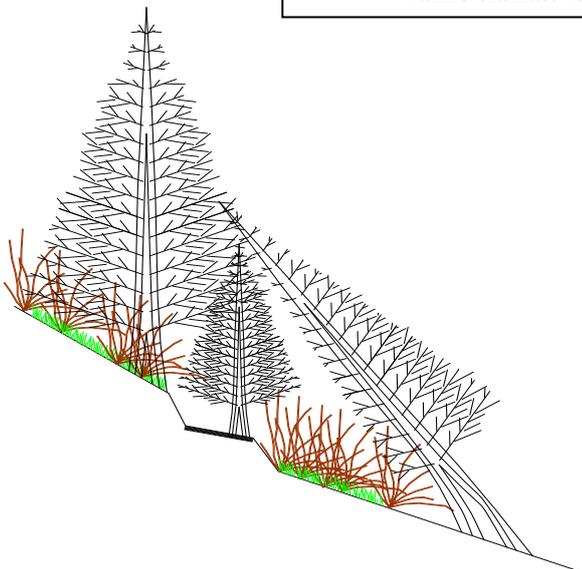
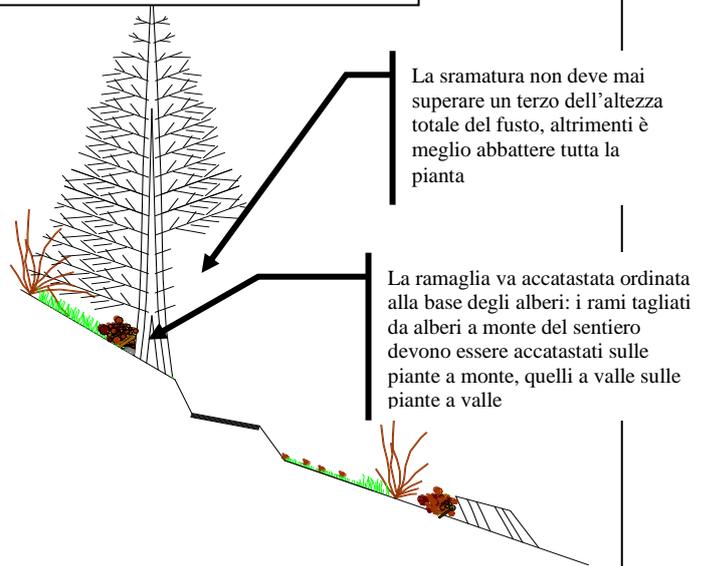
*Situazione con vegetazione arborea*

- Vanno abbattuti solo le piante sul piano di calpestio e le piante in precario stato di stabilità;
- Vanno sramate le piante che ostacolano il transito

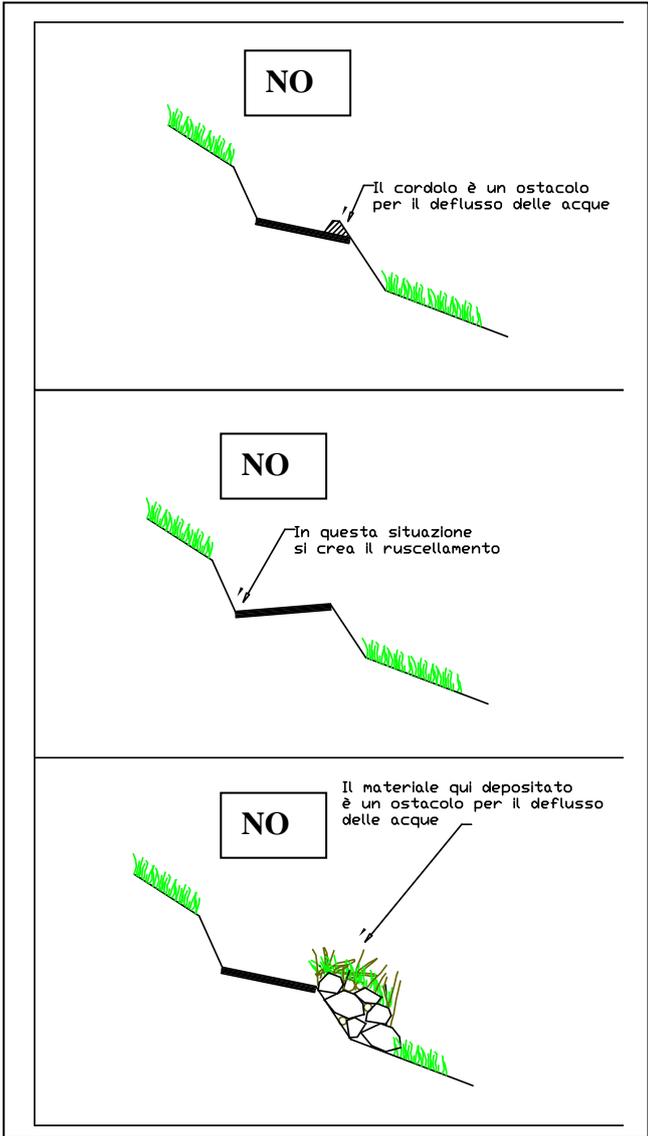
Dimensioni e particolari tecnici

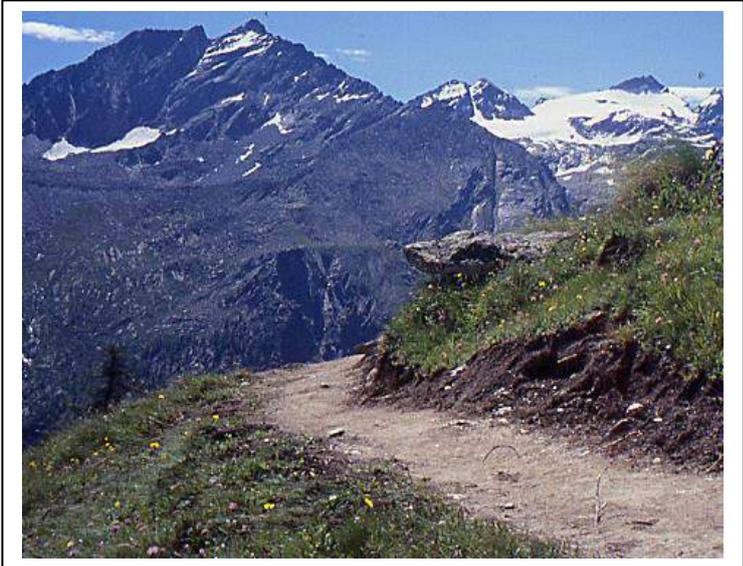
Esempio opera finita
