Il fenomeno meteorologico ha causato danni in tutti i Comuni della regione, anche se l'area colpita dai dissesti più rilevanti è costituita dai bacini delle seguenti valli: Cogne, Valtournerche, Gressoney e valle centrale della Dora Baltea.

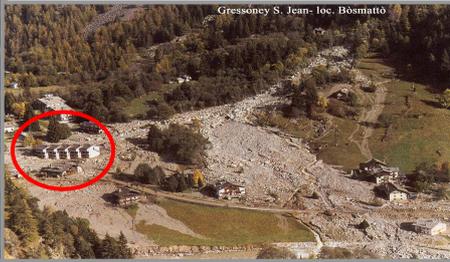
Gressoney-Saint-Jean
loc. Bosmatto

Le intense e prolungate piogge estese a quote prossime ai 3500 m. s.l.m., e il cui effetto è stato aggravato dallo scioglimento della neve accumulatasi nei giorni precedenti, hanno completamente imbibito i suoli a quote elevate, innescando in tale modo numerosissimi fenomeni gravitativi con scivolamento anche di masse considerevoli di terreno: in diverse situazioni il terreno si è comportato come una lava fluida, in altri casi l'intero

blocco si è staccato unitamente alla copertura vegetativa, senza scomporsi e dislocandosi solamente in altro luogo più a valle.

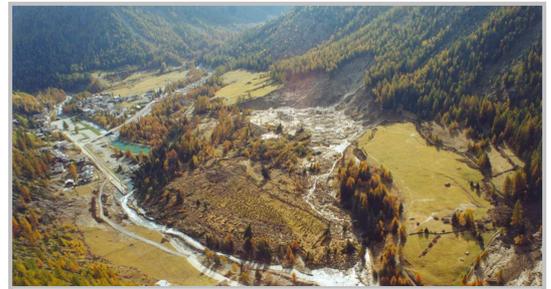
Cogne: frana in località Champlong

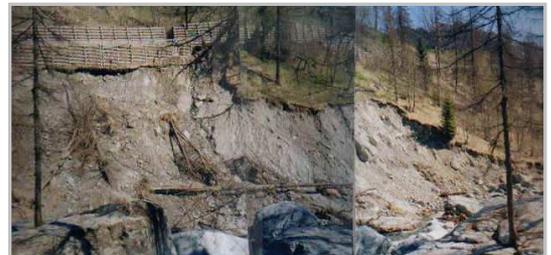
Champorcher: frana in località Parié sulla sponda sinistra del torrente Ayasse

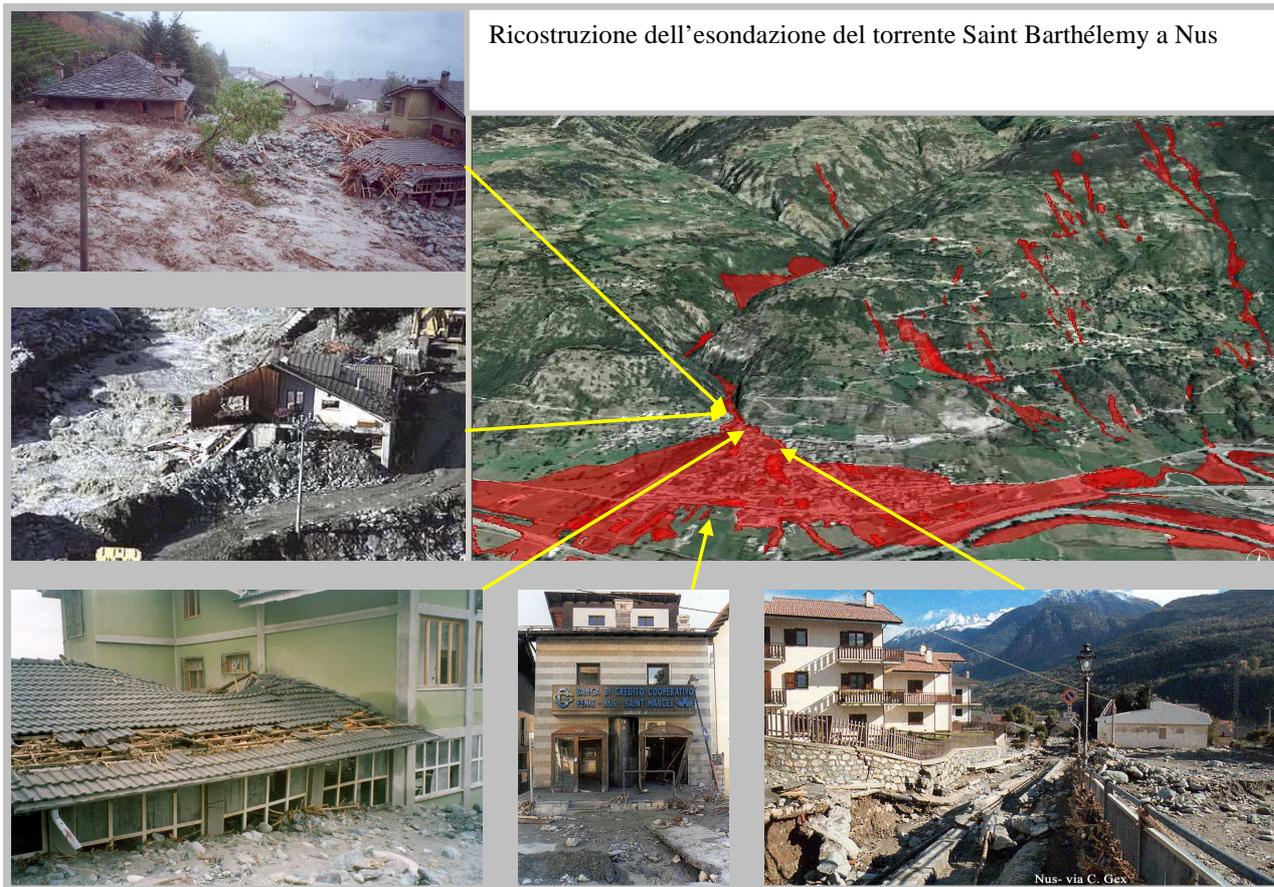
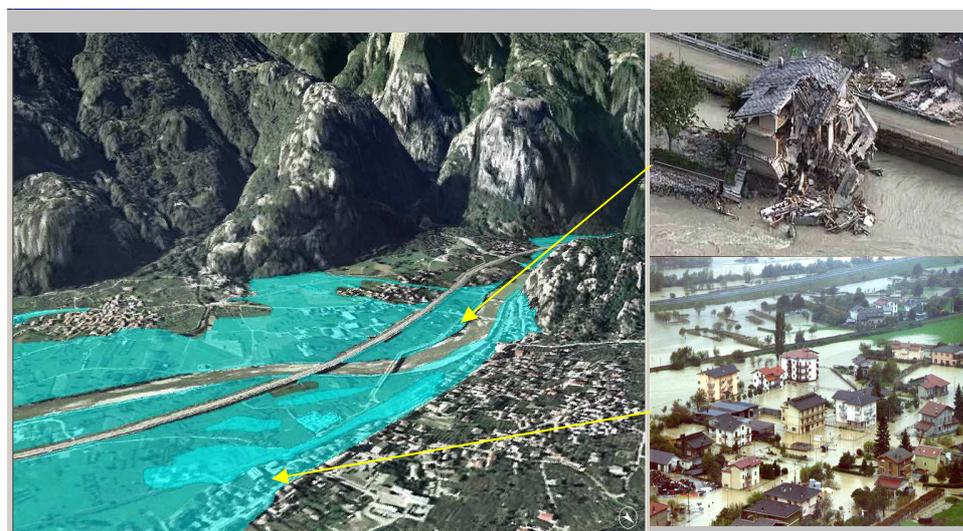
Ricostruzione dell'esonazione della Dora Baltea nel Comune di Donnas

Il fenomeno piovoso, per la sua estensione, ha causato poi la reazione immediata dei corsi d'acqua nei quali si è avuto un innalzamento dei livelli idrici. L'apporto di tutti gli affluenti laterali ha provocato quindi l'aumento del livello idrometrico della Dora Baltea in tempi brevi e con valori eccezionali.
