# VERBALE DI ESECUZIONE D'URGENZA DI LAVORI INDIFFERIBILI

**OGGETTO: Intervento urgente ed indifferibile di disalveo di un tratto del torrente Mont-Fraz, in loc. Frassiney, a seguito delle colate detritiche avvenute i giorni 7 e 9 giugno 2024, nel comune di Rhêmes-Saint-Georges (ID 3674 e 3676 portale dissesti RAVA).**

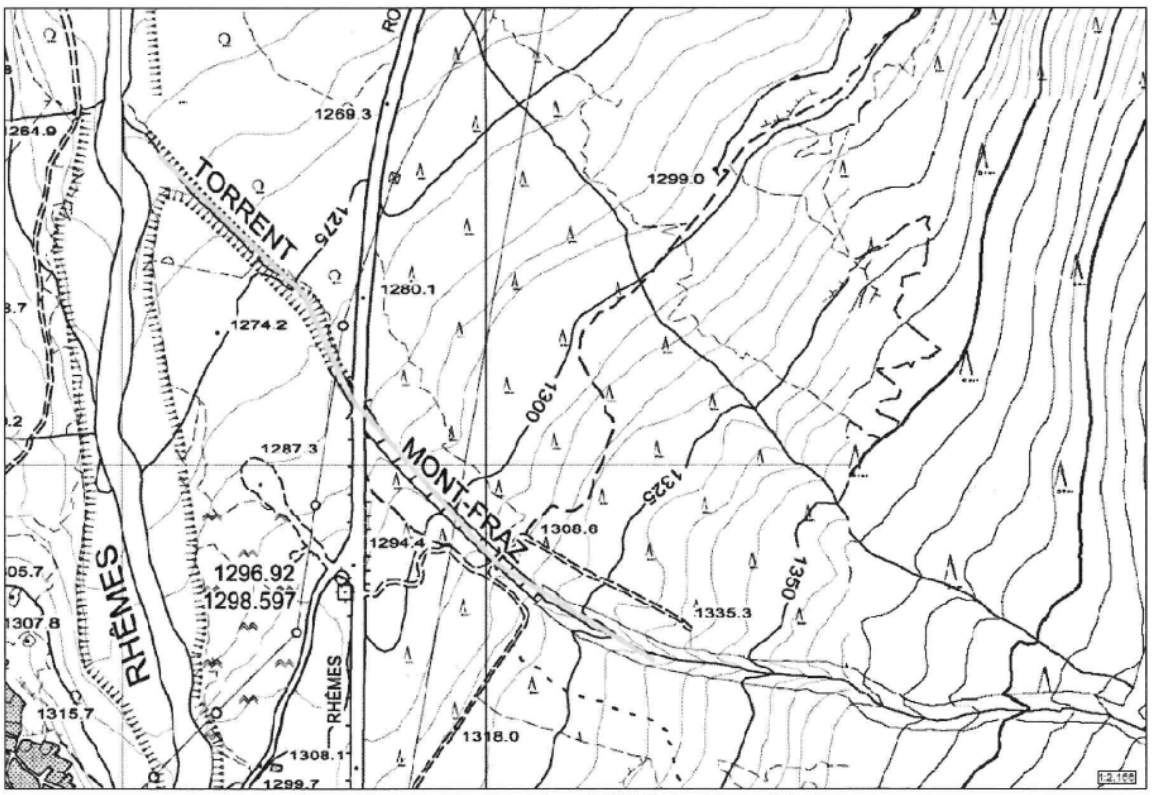
Fig 1: ortofoto del tratto coinvolto.

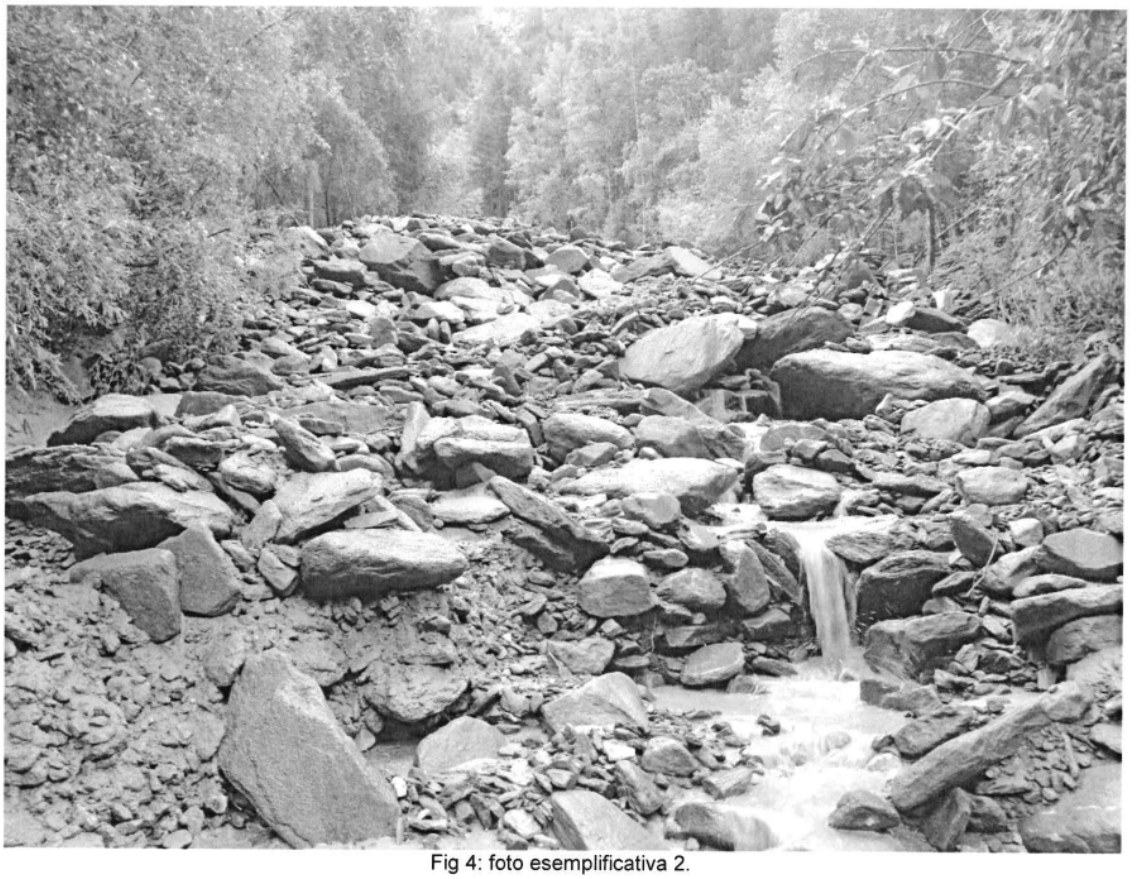
Fig 3: foto esemplificativa 1

Si è constatato che ha avuto luogo una colata detritica in assenza di piogge, verosimilmente causata dallo scioglimento nivale a monte, su terreni detritici. Essa ha divelto il ponte della strada poderale posto a monte della S.R.

24, ha ostruito la sezione idraulica del ponte di quest'ultima, nonché completamente interrito le soglie comprese tra la S.R. e la strada poderale.

In tal caso, si è constatato che la colata detritica si è originata come conseguenza delle forti piogge delle ore precedenti, movimentando del materiale detritico già saturo. In questo caso vi è stato un coinvolgimento del piano stradale del ponte della S.R. 24.

Complessivamente, il tratto di torrente su cui è necessario intervenire con opere di sistemazione idraulica e rimozione del materiale detritico, si estende per circa 350 m a monte rispetto al punto in cui il torrente Mont-Fraz sfocia nella Dora di Rhêmes.
