VERBALE DI SOMMA URGENZA
(art.140 del D.lgs 36/2023)

"Intervento di messa in sicurezza idraulica dell'opera di presa irrigua e di ripristino funzionale dei manufatti idraulici danneggiati dall'evento calamitoso del 29/30 giugno 2024 sul Torrente Valleille in Comune di Cogne"

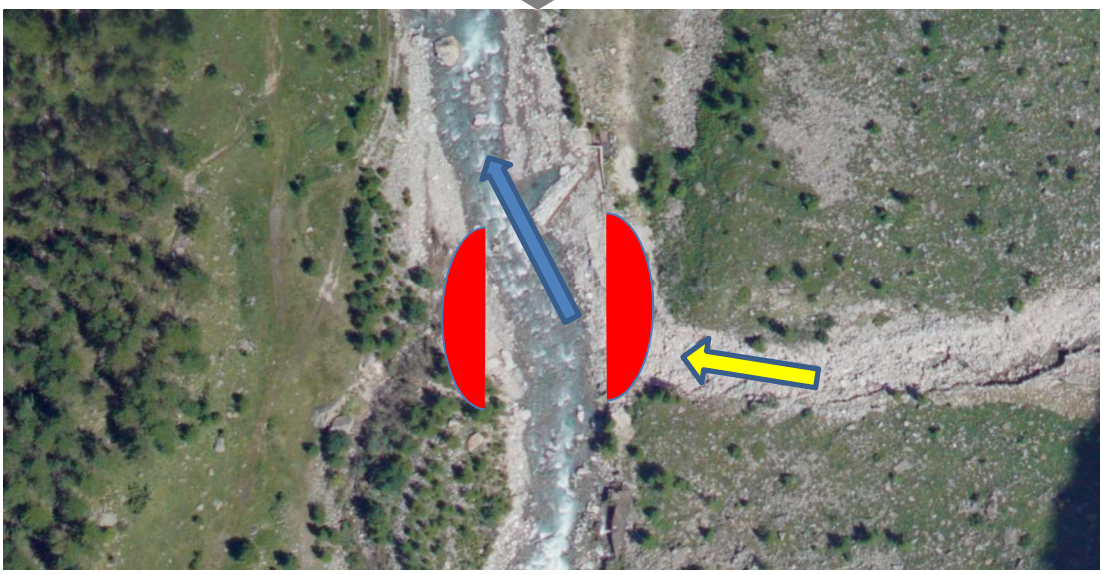
- L'evento alluvionale del 29/30 giugno 2024 ha determinato sul bacino idrografico del Torrente Valleille importanti processi erosivi, di sovralluvionamento e di deposito lungo tutto il suo corso, particolarmente aggravati dall'interferenza costituita dalle colate detritiche laterali;
- In particolare in corrispondenza dell'opera di presa irrigua, gestita dal CMF Prés de Saint Ours e localizzata sul punto di coordinate UTM (ED50) - X: 374616,35 Y: 5049355,21 a quota 1690 m all'interno dell'alveo del Torrente Valleille, le dinamiche idraulico – gravitative hanno comportato lo sfondamento per almeno 22 m della traversa di derivazione, rendendo inutilizzabili i manufatti idraulici posti in destra idrografica;

- Le dinamiche idrauliche del Torrente Valleille sul tratto in questione hanno sviluppato importanti processi erosivi spondali in destra e sinistra idrografica, aggravati dall'innesto in destra idrografica di un canalone detritico;
- L'erosione in destra idrografica, oltre che incidere sui manufatti idraulici irrigui, ha determinato una condizione di dissesto anche per le opere di presa dell'acquedotto comunale, poste a monte dell'intersezione Valleille – canalone detritico;
- L'erosione in sinistra idrografica ha intaccato il settore sinistro della traversa di derivazione, creando un direttrice di aggiramento;
- La condizione idraulica dell'alveo del Torrente Valleille impone di agire anche nella messa in opera di difese spondali in sinistra e destra idrografica al fine di garantire la necessaria protezione dei manufatti idraulici;

- Lavorazioni di disalveo e movimentazione materiale alluvionale in alveo a liberare la zona d'imposta dei manufatti idraulici;
- Ripristino della traversa di derivazione con platea di fondo;
- Realizzazione di circa 70 m di scogliera a grossi blocchi a secco in destra idrografica;
- Realizzazione di circa 45 m di scogliera a grossi blocchi a secco in sinistra idrografica;

- Pulizia e rispristino funzionale dei manufatti idraulici e dei componenti accessori danneggiati.
