Prot. n°: 6294/12N
Data: 18/06/2025

VERBALE DI SOMMA URGENZA
(art.140 del D.lgs 36/2023 e s.m.i.)

"Intervento di messa in sicurezza della viabilità locale a seguito dei dissesti generatisi a seguito degli eventi alluvionali del 16-17 Aprile 2025 nel Comune di Rhêmes Saint-Georges"

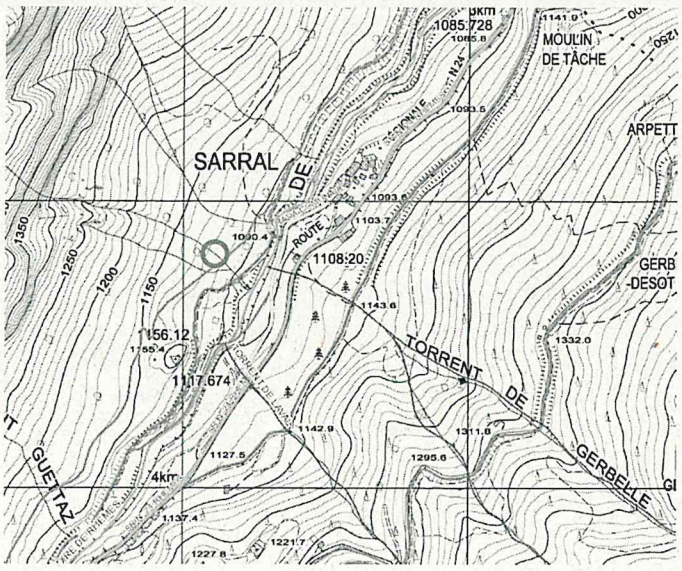
1. Loc. Sarral, quota ca 1200 m: dall'alveo di un rio senza nome e normalmente in secca si è sviluppata una colata detritica composta prevalentemente da elementi lapidei (volumetria singola max 0.3 mc, volumetria totale ca 10 mc) che è andata ad interrompere la percorribilità della strada consorziale per un tratto di ca 10 m lineare con uno spessore del materiale franato di alcuni decimetri. Si è inoltre creato il sovralluvionamento del tratto di alveo a monte dell'attraversamento;

- nel caso 1, alla rimozione del detrito lapideo depositatosi sul tratto di strada consortile interessato dall'evento al fine di ripristinare il sedime carrabile e procedere ad un disalveo a monte della strada; il materiale di risulta verrà utilizzato per innalzare le sponde
- nel caso 2, al consolidamento del pendio di sottoscarpa della strada in corrispondenza dei due tratti in cui si sono osservati i cedimenti, tramite riporto di materiale e suo successivo costipamento

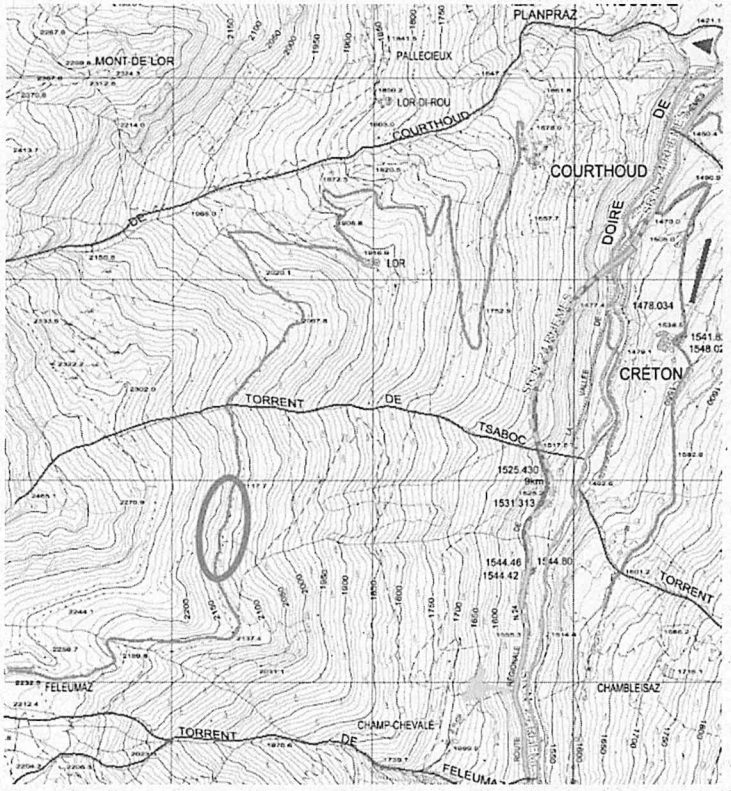
2. Loc. Feulemma, quota ca 2100 m: su un tratto rettilineo della pista comunale, funzionale al raggiungimento dell'area di alpeggio Feulemma, si sono verificati, su due tratti distinti, parziali cedimenti del sedime stradale sul lato di sottoscarpa, ciascuno su una lunghezza lineare di alcuni m. In questo settore la pista si trova su un versante piuttosto acclive, impostato prevalentemente su sedimenti glaciali fini ed esposto a fenomeni valanghivi. I cedimenti sono dovuti a piccole frane di scivolamento, innescatesi a seguito della sovrasaturazione dei terreni dovuta al ristagno delle acque di fusione nivale. La strada, piuttosto stretta, è priva in tale tratto sia di sistema di raccolta delle acque, sia di opere di sostegno sul pendio di sottoscarpa. Tali dissesti non consentono il transito di mezzi pesanti e precludono la possibilità alla società SEV di procedere con la riparazione di un tubo dell'acquedotto che passa al di sotto della strada; inoltre il dissesto mette a rischio, sul medio-lungo termine, l'integrità e la funzionalità del suddetto acquedotto.

mediante rullatura e posa di tronchi in legno di castagno (diam 25-30 cm) longitudinali (palificata semplice) a bordo strada.
