Evacuazione impianti a fune: eventi e prospettive – Aosta 14 settembre 2018

# SOCCORSO INTEGRATO SU MONOFUNE CASO DI CHAMPOLUC - CREST

E' in corso la costruzione di una nuova telecabina ad ammrosamento temporaneo per il collegamento delle località Champoluc e Crest in Val d'Ayas – Valle d'Aosta.

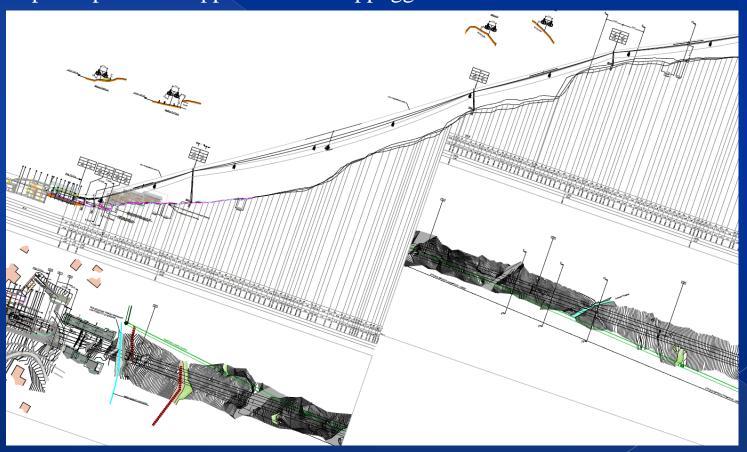
# CONTROMISURE - scarrucolamento della fune portante traente

assenza di sostegni sottocorda ampio rispetto dei valori di pressione minima sui rulli ampio rispetto dei rapporti forza di appoggio / forza vento

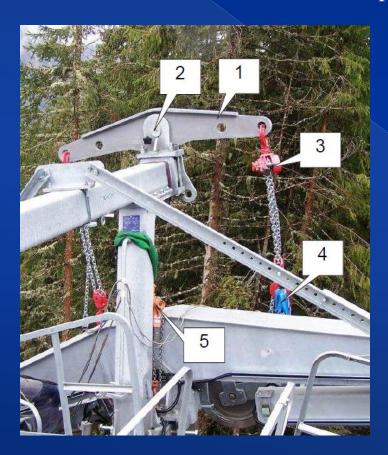
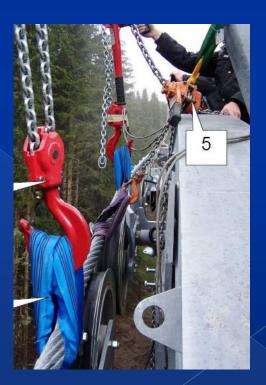
# dimensionamento dei falconi di linea per il ricarrucolamento dell'impianto carico

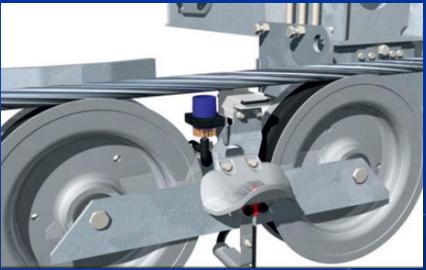
## sistema CPS o similare

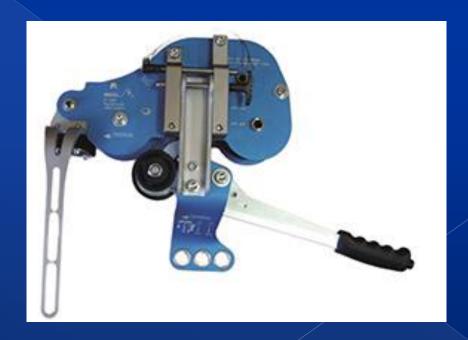
CONTROMISURE - rottura delle fune portante i conduttori dei circuiti di linea e suo impigliamento su parti mobili dell'impianto

impigliamento con rulliere: dimensionamento dei falconi di linea per il ricarrucolamento dell'impianto carico

impigliamento con veicolo: carrello Immoos

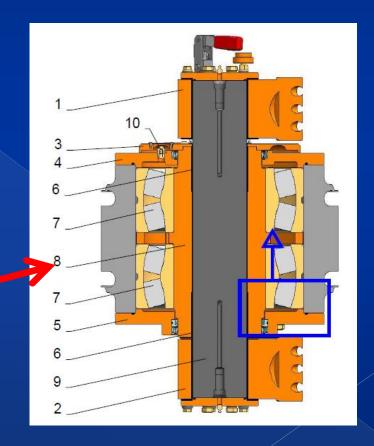
# CONTROMISURE - rotture dei cuscinetti delle pulegge di rinvio o motrice

dimensionamento meccanico dei cuscinetti e qualità dei materiali impiegati

sistema di rotazione di emergenza delle pulegge

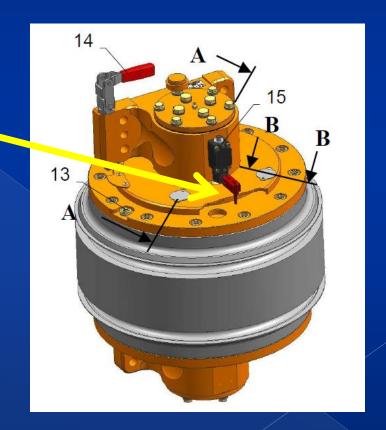
sensore rotazione perno puleggia

misure predittive: analisi termiche e analisi di vibrazioni

misure preventive: sostituzione dei cuscinetti

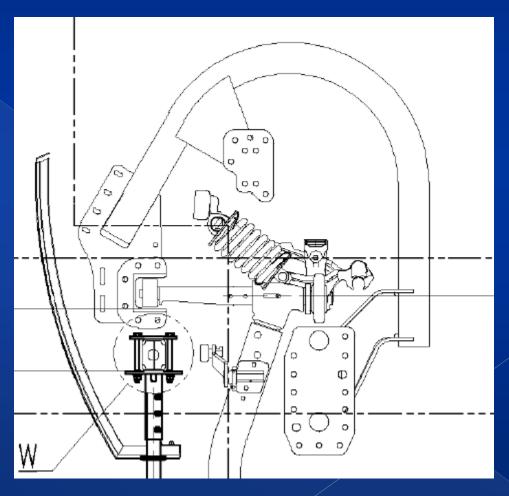
# CONTROMISURE - incastro veicolo / morsa nel girostazione

punti di ancoraggio sopra le rotaie del girostazione

sistema tipo «magazzino in stazione» con sollevamento trave

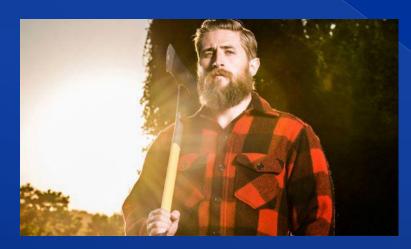
cadute di alberi: relazioni forestali e piano di monitoraggio abbattimento di tutti gli alberi potenzialmente interferenti con le funi

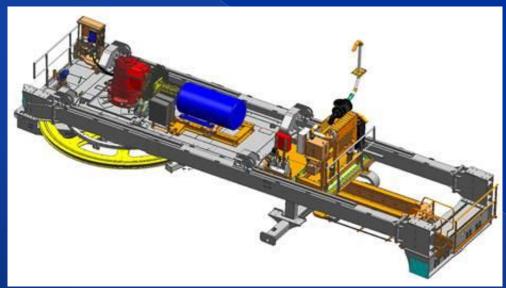
compartimentazione fisica di cavidotti, cavi e quadri tra azionamento principale e azionamento recupero

recupero «in emergenza» indipendente da componenti elettrici (quadro sicurezze, quadro smistamento, QGBT, sorgenti di energia esterne, sorgenti di energia interne)

secondo azionamento di recupero agente sulla puleggia di rinvio

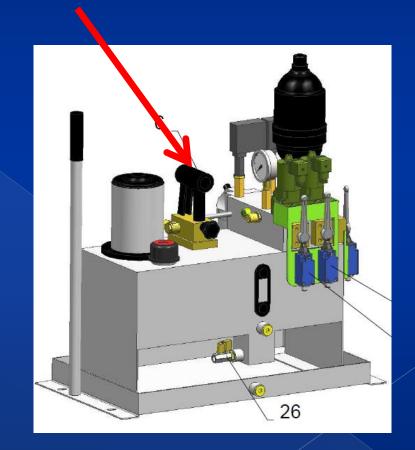
CONTROMISURE - rottura o guasto di componenti d'argano (motore elettrico, riduttore, freni, centraline freni, ecc...)

azionamento di recupero indipendente da motore elettrico e riduttore

freno di emergenza azionabile direttamente dalla centralina idraulica (pompa manuale, batterie a bordo impianto)
