### INTERVENTI DI MIGLIORAMENTO TRACCIATO SCIABILE INDREN - GABIET

GTL\_MTRS\_IND1\_16

### PROGETTO PRELIMINARE

### STUDIO DI COMPATIBILITA' AI SENSI DELLA LR 11/98 E S.M.I.

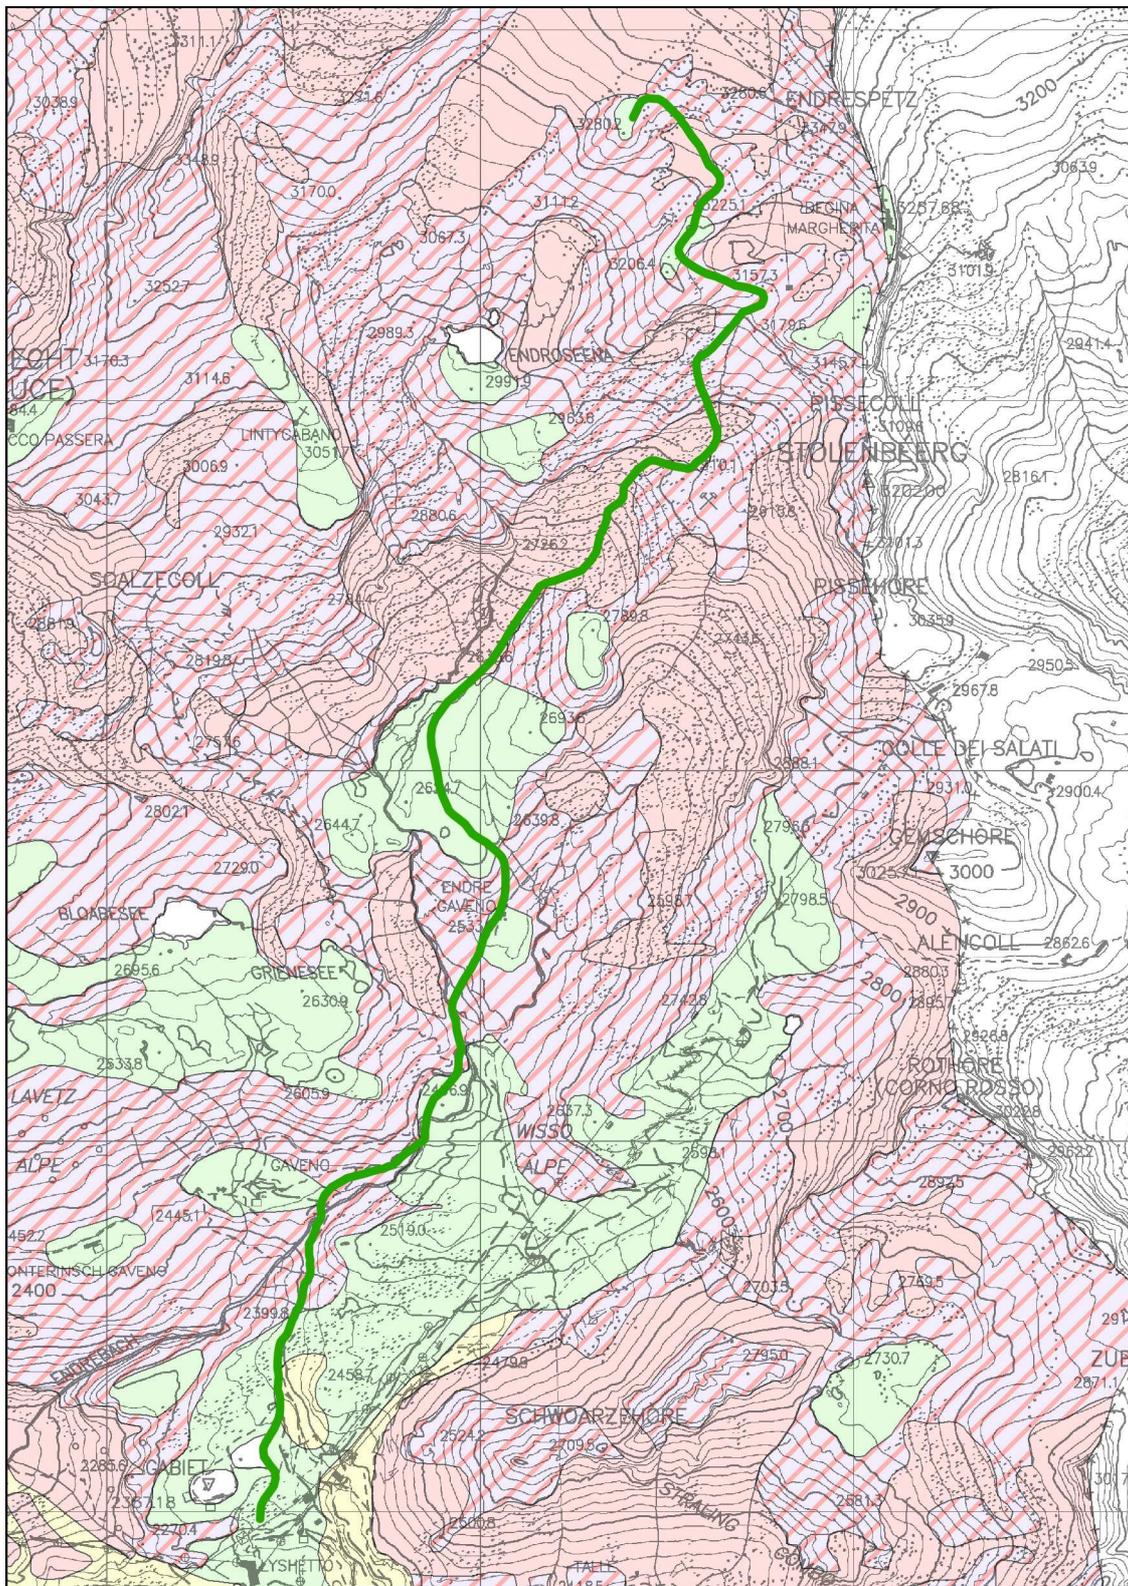
Fig.1 – Estratto cartografia ambiti inedificabili – L.R. 11/98 e s.m.i. Art.35/1

Per quanto riguarda la classificazione dei terreni sedi di frane, secondo le cartografie del Comune di Gressoney-La-Trinité, l'intervento in progetto ricade all'interno di zone vincolate ai sensi dell'art. 35 comma 1 della L.R. 11/98 e s.m.i. come osservabile nella planimetria allegata in seguito. Per maggiore dettaglio si rimanda alla Tavola 24 del progetto preliminare.

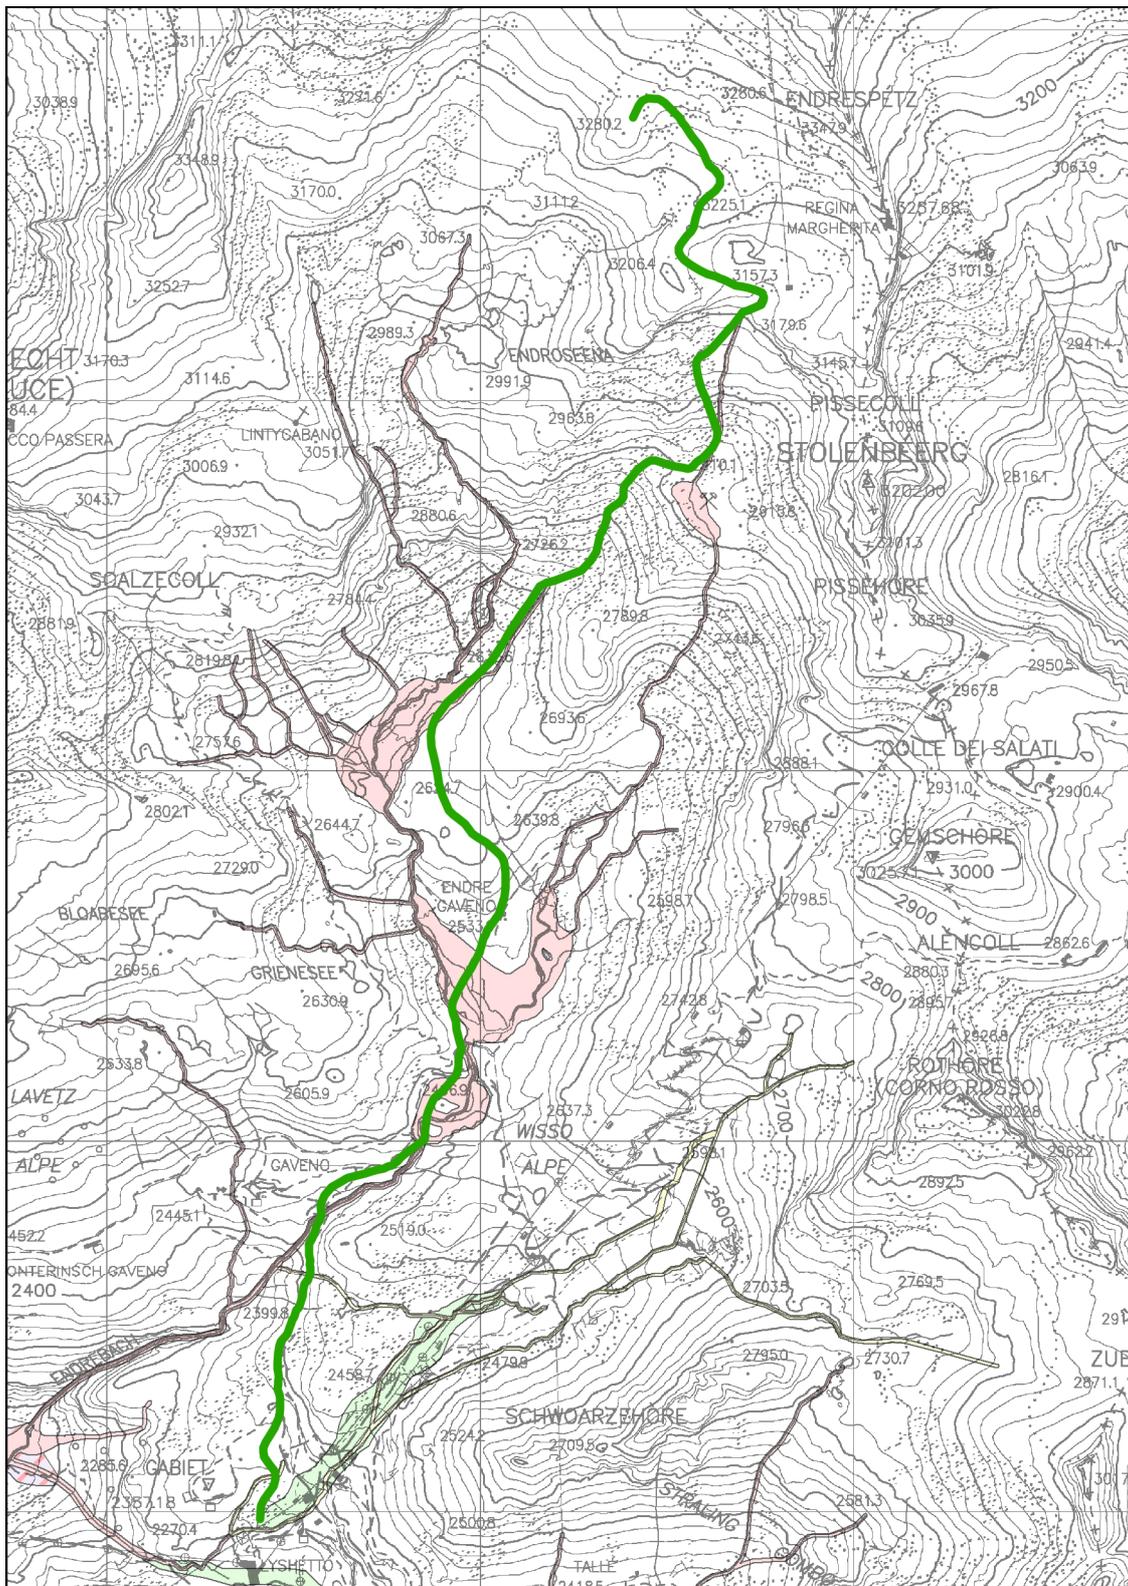
Fig.3 – Estratto cartografia ambiti inedificabili – L.R. 11/98 e s.m.i. Art.36

Per quanto riguarda la classificazione dei terreni soggetti a rischio di inondazioni, secondo le cartografie del Comune di Gressoney-La-Trinité, gli interventi in progetto ricadono localmente all'interno di zone vincolate ai sensi dell'art. 36 della L.R. 11/98 e s.m.i. in particolare in Fascia A e in Fascia B di inondazione, come osservabile nelle planimetria allegata in seguito. Per maggiore dettaglio si rimanda alla Tavola 24 del progetto preliminare.
