RELAZIONE GEOLOGICO TECNICA E STUDIO DI COMPATIBILITÀ

LAVORI DI INSTALLAZIONE MACCHINARI ALL'INTERNO
DI CAPANNONE INDUSTRIALE
DA ADIBIRE A IMPIANTO PER FRANTUMAZIONE E
RECUPERO BATTERIE

RELAZIONE GEOLOGICO-TECNICA

STUDIO DI COMPATIBILITÀ
(D.G.R. 2939/08)

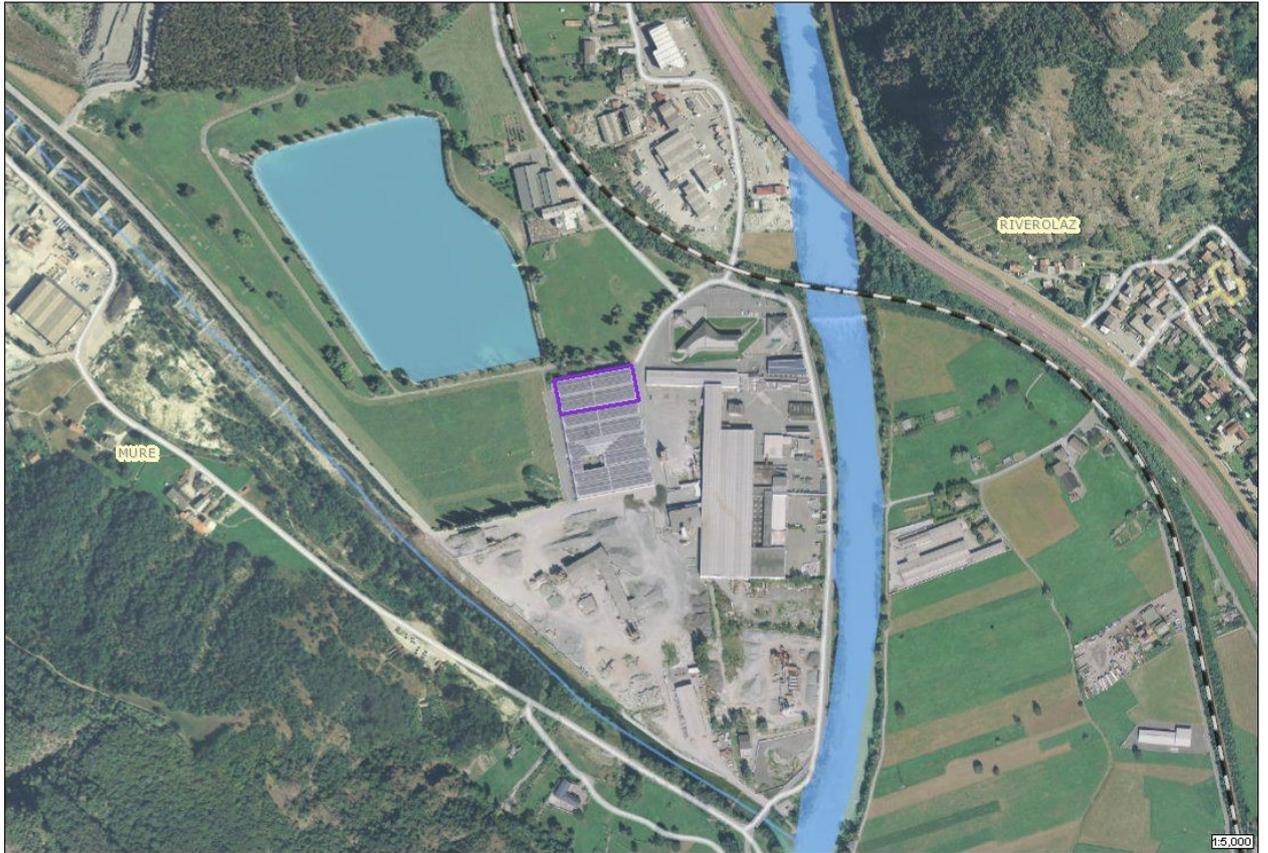
Ortofoto del 2012 (geo navigatore SCT RAVA)
 In viola la porzione di capannone oggetto di studio

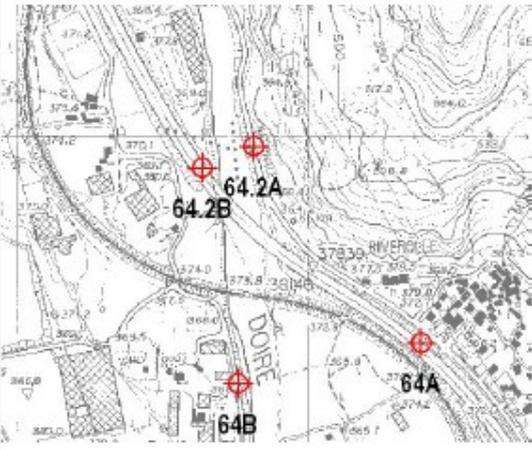
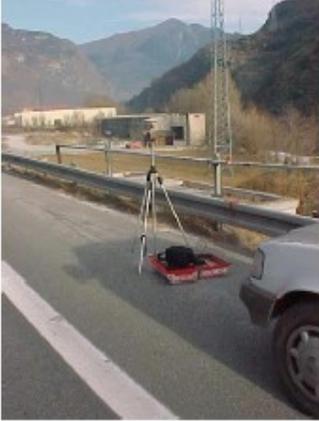
AUTORITA' DI BACINO DEL FIUME PO		ANAGRAFICA DEI CAPOSALDI DI SEZIONE SCHEDA DI RICONOSCIMENTO CAPOSALDO		Caposaldo n° DBTS64.2B	
Regione: VALLE D'AOSTA		Provincia: AOSTA		Comune: ISSOGNE	
Data rilievo: 22/01/2002		Corso d'acqua: DORA BALTEA		001032	
Inquadramento: Rete di raffittimento AdBPO		Codice sezione: 64.2		Codice testata: 64.2B	
Sponda: dx		Nuovo vertice: <input checked="" type="checkbox"/>			
Inquadramento Territoriale			Documentazione fotografica

Coordinate Geografiche		Coordinate Piane			
WGS 84		GAUSS-BOAGA		WGS 84 UTM 32	
ED50 UTM 32		N = 5059264.683		N = 5059245.582	
φ = 45° 40' 44,642"		E = 1396764.844		E = 396738.963	
λ = 7° 40' 26,677"				N = 5059444.683	
				E = 396819.844	
Q ell.(m s.m.) = 427.49		Quota assoluta (m s.m.) = 374.344		Altezza picchetto (m) = 0	
Descrizione: Chiodo in corsia d'emergenza, dell'autostrada A5, direz. Aosta, alla fine del viadotto, nei pressi del comune di Fabrique, in sponda dx del fiume Dora Baltea.

Caposaldo a cui si è agganciato il rilievo effettuato per la valutazione della compatibilità del capannone rispetto ai trianti previsti per la Dora Baltea

5) quota capannone ridefinita mediante specifico rilievo topografico a partire dai caposaldi delle sezioni dello studio idraulico disponibile per la Dora Baltea (DBTS64B). La quota del capannone rispetto a questo rilievo corretto è di **368,79 m** s.l.m. (+ 0.38 m rispetto al rilievo di progetto che lo poneva a 368,40 m s.l.m.) e quindi ancor maggiormente favorevole alla sicurezza.

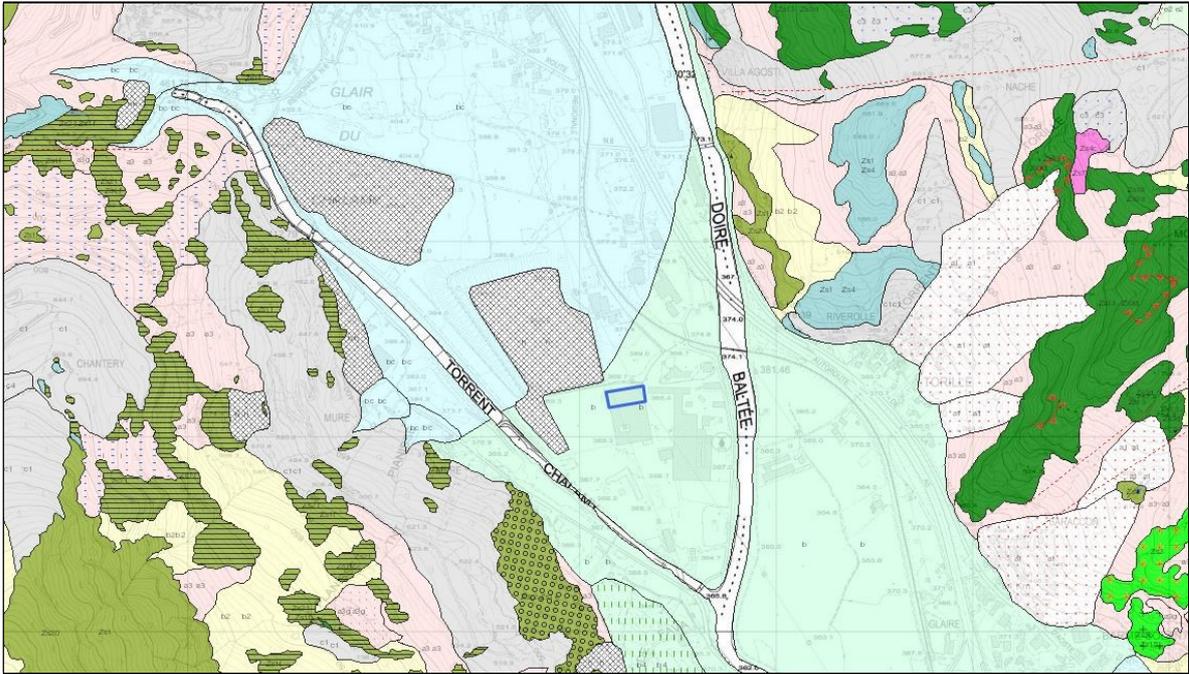
Estratto carta geomorfologica Geo.Navigatore progetto SCT

L'area su cui sorge il capannone industriale si trova ad una quota di 368,70m s.l.m. ed è posto sulla piana alluvionale destra della Dora Baltea. Il sito risulta al centro dell'area industriale ex Follioley a sud del bacino artificiale/discarda inerti: l'area è circondata da porzioni asfaltate e strada di accesso a nord oltre che da altri capannoni non attigui e un'area all'epoca destinata alla lavorazione inerti. La piana è debolmente inclinata verso sud-sud-est in direzione dell'alveo ma con pendenze modificate dalla rete antropica di pavimentazione bituminosa e stradale.

L'ambiente deposizionale che si è impostato in questa zona è di tipo alluvionale, derivato dall'azione di erosione e deposizione della Dora Baltea. Il fondovalle è stato prima modellato dall'azione prevalentemente erosiva del ghiacciaio su cui si è impostata in fase successiva l'opera di deposizione di tipo fluvio glaciale ed infine fluviale della Dora Baltea. La configurazione torrentizia della Dora Baltea rende i depositi presenti ricchi in litici di grosse dimensioni (ghiaie con più rari litici spigolosi). Inoltre, la presenza di frazione granulometrica vicina a quella delle sabbie e del limo sabbioso è assicurata dall'azione fondamentale deposizionale nelle porzioni esterne di ansa torrentizia, a seconda dell'energia di trasporto dei vari periodi stagionali. Dunque, i terreni che affiorano nei pressi del sito pianeggiante sono generalmente delle ghiaie sabbiose con limo o sabbia ghiaiosa con limo, generalmente sciolti, poco permeabili localmente e con contenuto d'acqua molto variabile a seconda dei periodi stagionali e della oscillazione della falda di alimentazione della Dora Baltea.

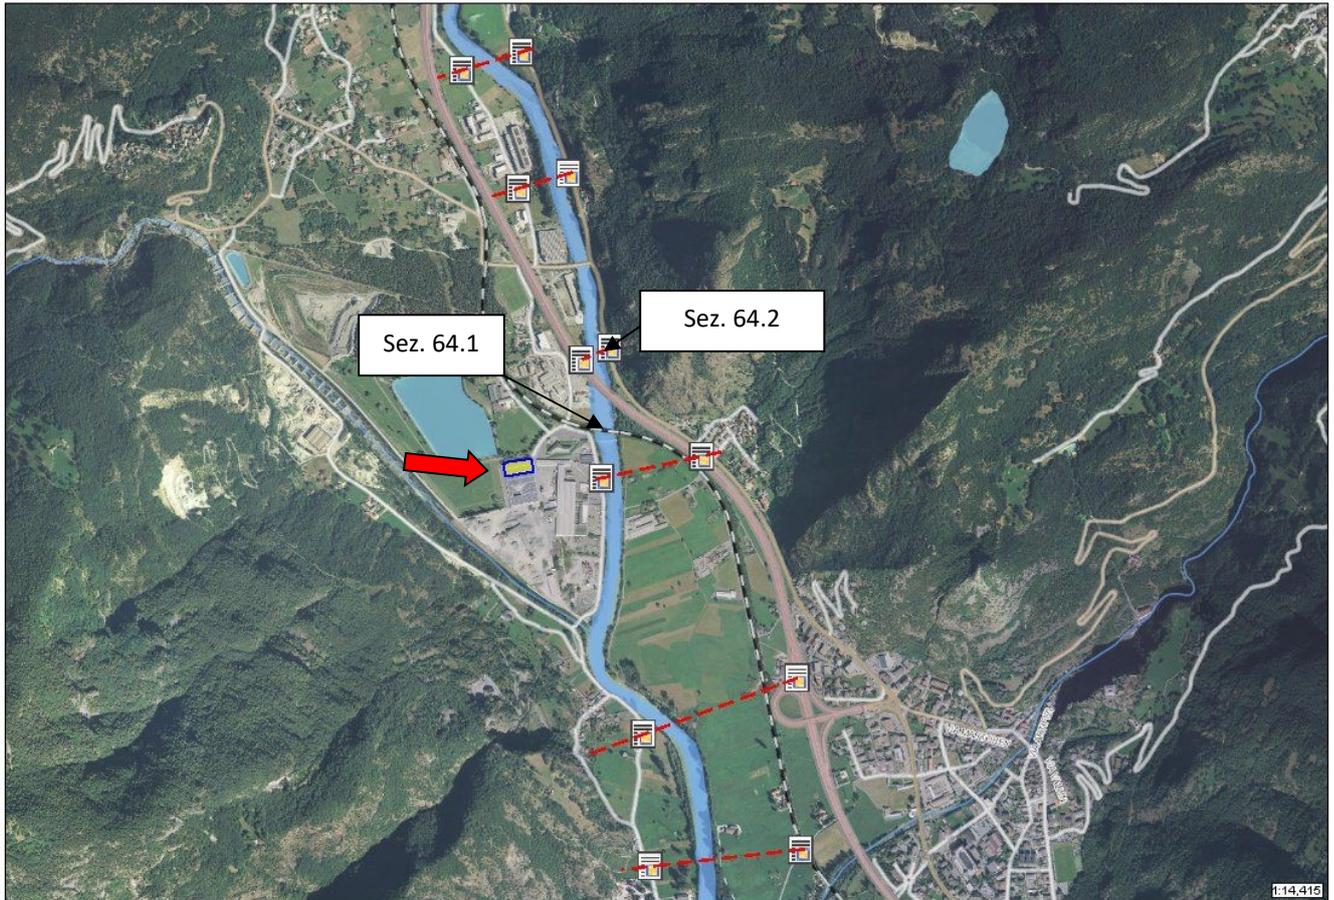
Estratto della planimetria delle sezioni di verifica del PAI: con la freccia indicata l'area in esame ed evidenziate le sezioni di verifica 64.2 a monte e la 64.1 in corrispondenza del ponte ferroviario (capannone posto a q. 368,79 m s.l.m. riferito a capisaldi rete raffittimento DBTS64.2B).

Per rappresentare le quote dei tiranti previsti nell'area in cui ricade il capannone industriale in esame, sono state valutate le quote dei tiranti previsti dalle analisi idrodinamiche del PAI nella sezione n. 64.2 (che corre a circa 380 m a monte) e della sezione 64.1 a monte, in corrispondenza del ponte ferroviario.

Come si desume dallo studio, la sezione della Dora Baltea che passa immediatamente a valle del capannone industriale (sez. 61) non è verificata per eventi con tempi di ritorno di 200 anni, che interferisce con l'area del capannone. Infatti, la simulazione indica che l'area della piana alluvionale in studio è invasa dalle acque per eventi con tempi di ritorno di 200 anni con un tirante di 10 cm pur essendo favorito il deflusso all'interno dell'alveo naturale.
