STUDIO DI COMPATIBILITÀ

Comune di: **MORGEX (AO)**

Committente: **PIETRA DI MORGEX S.r.l.**

Oggetto: **RINNOVO DELL'AUTORIZZAZIONE ALL'ESERCIZIO DI
IMPIANTO DI RECUPERO DI RIFIUTI NON PERICOLOSI IN
LOC. MONT-BARDON**

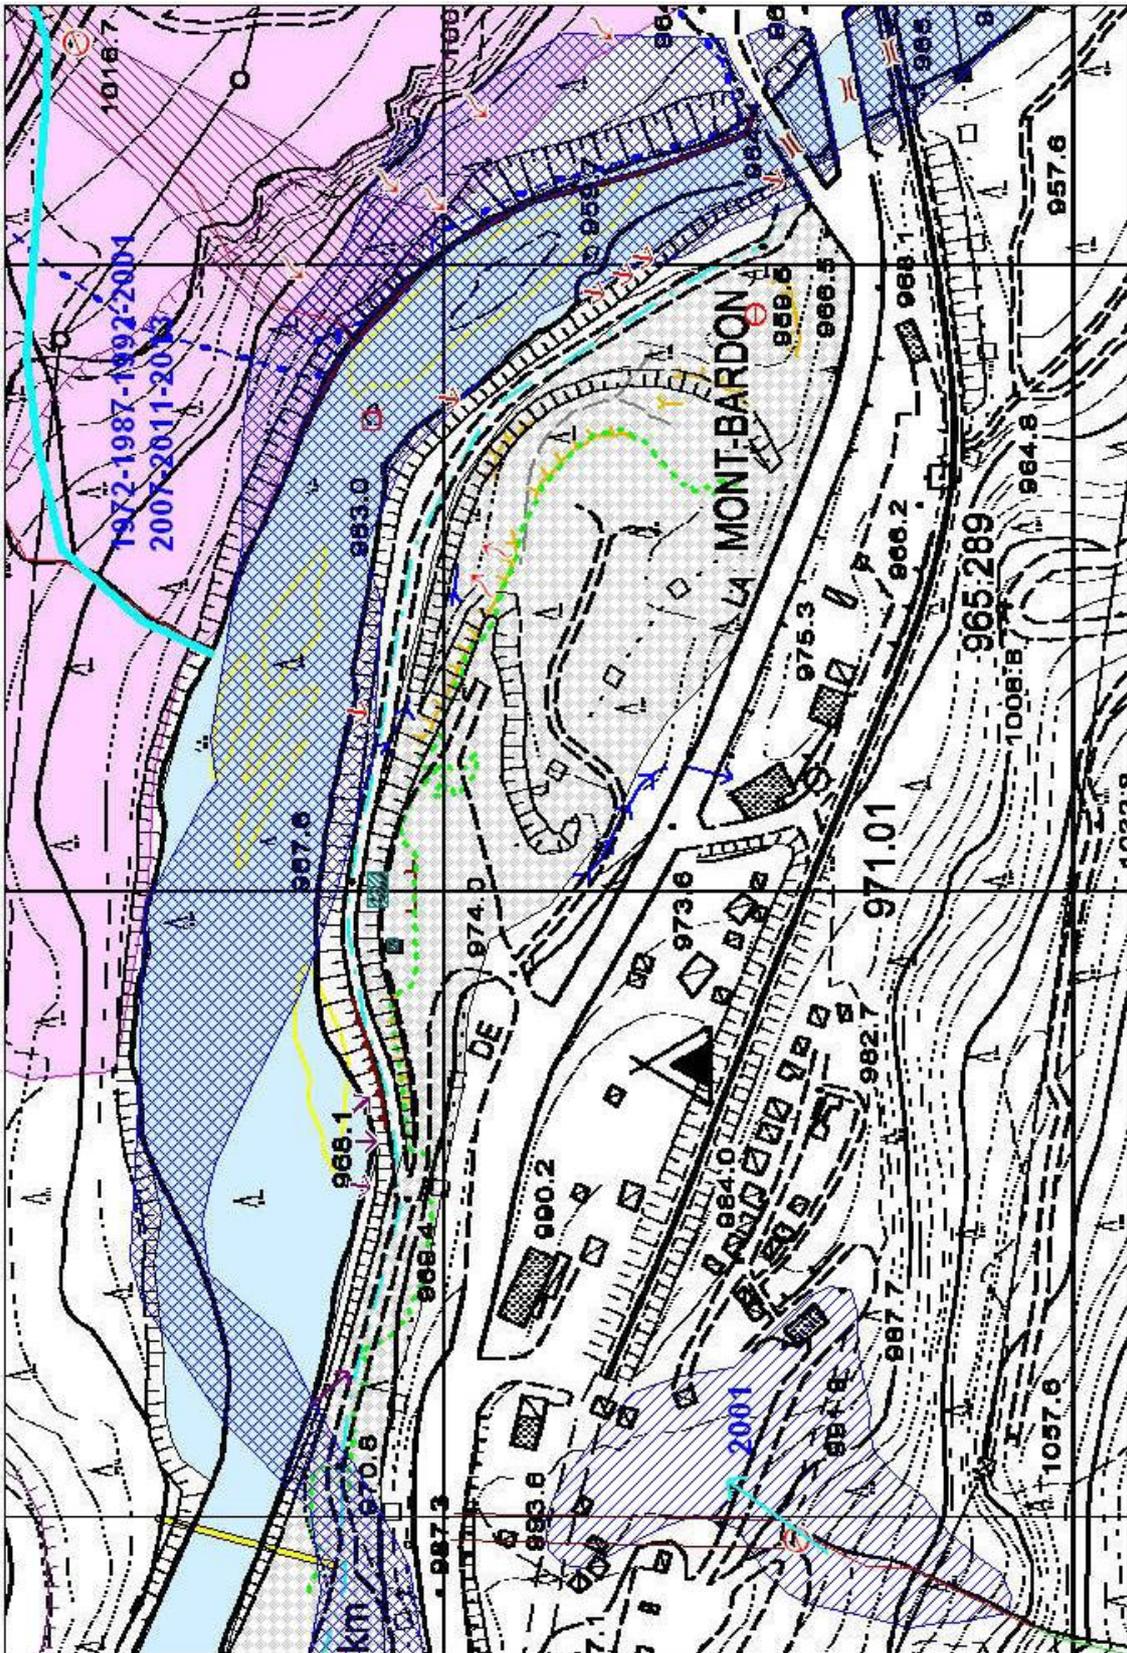
FIGURA 3-1 SCHEMA DELLA DINAMICA FLUVIALE E DEI DISSESTI – CARTOGRAFIA (DR. STEFANO DE LEO – GIUGNO 2014)

Nel corso del sopralluogo sono stati osservati segni evidenti di accentuata erosione spondale che costituiscono situazioni diffuse, legate alla presenza di consistenti depositi in alveo a costituire barre, che occasionalmente, nei periodi di maggiore portata, possono favorire l'indirizzamento della corrente fluviale verso la sponda destra, attivando così processi erosivi anche su questo lato tendenzialmente predisposto al deposito (essendo questa la riva convessa dell'ansa fluviale).

- *tratto immediatamente a monte della scogliera (zona depuratore)*
- *tratto inizio settore boscato area golenale: situazione puntuale di arretramento sponda*
- *tratto in corrispondenza al blocco ciclopico in alveo: situazione puntuale (sponda caratterizzata da blocchi di grandi dimensioni)*
- *tratto al termine area golenale (zona pozzetto collettore fognario): situazione estesa; a questo proposito si segnala che sono previsti (come da richiesta degli Uffici regionali in sede di rilascio del parere sull'attività di lavorazione inerti in atto) interventi protezione della sponda con scogliera di grandi blocchi a cura della ditta che ha in essere l'attività*
- *tratto in prossimità alla spalla del vecchio ponte*

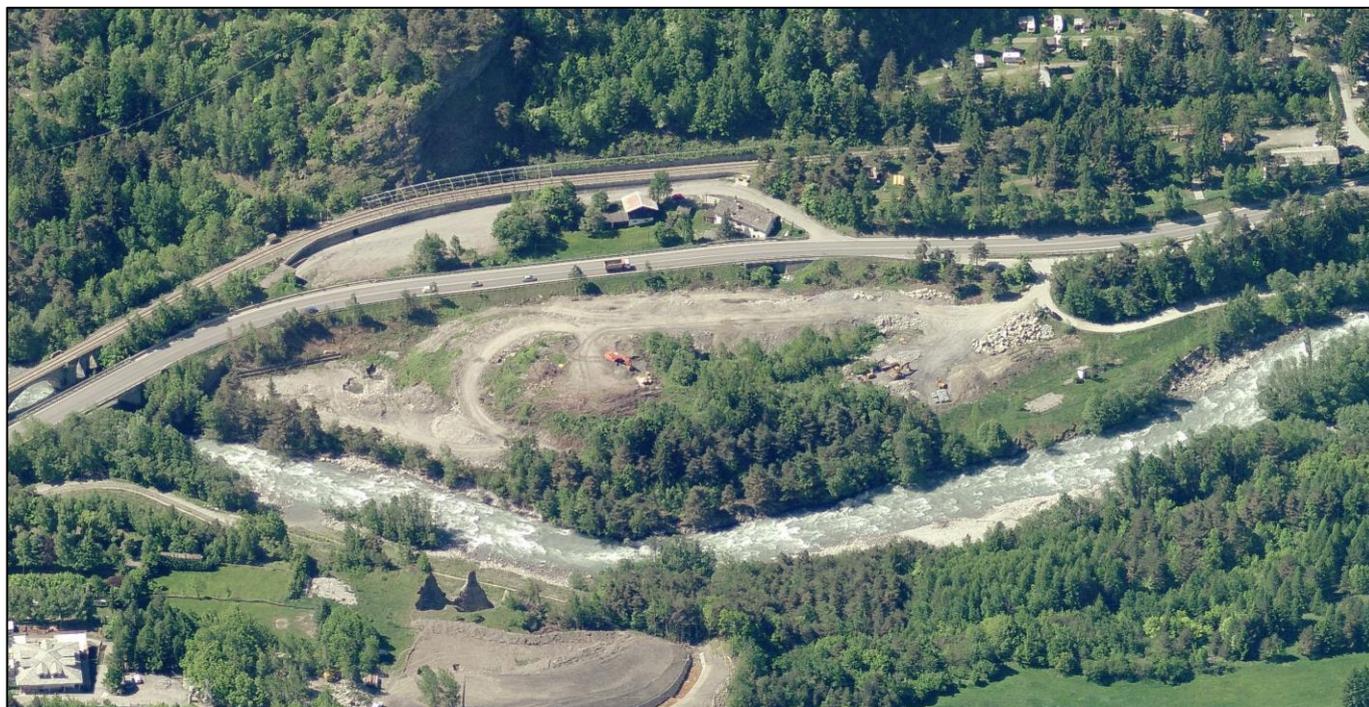
FIGURA 3-3 FOTO AEREA – PITTOMETRO DATA 19/05/2009 (GEO NAVIGATORE SCT – RAVDA)

Si è tenuto pertanto conto delle forme ancora individuabili sul terreno, come l'ampia area golenale presente nel settore centrale (delimitata esternamente da una ripida scarpata coperta da fitta vegetazione, in gran parte rimodellata artificialmente) e di eventuali fenomeni di accentuata erosione spondale (tratto W - area depuratore - e tratto E - pozzetto collettore fognario -), verificandone la coerenza (in termini di aree allagabili) rispetto ai risultati delle verifiche idrauliche dell'indagine di Lacatena (2008). Si tratta di un criterio ampiamente cautelativo, che va a comprendere nella **Fascia A** le aree golenali adiacenti all'alveo attuale (compresa la pista che corre in fregio alla Dora e sotto la quale corre il collettore fognario intercomunale) ed il settore, originariamente depresso, posto nella porzione E dell'ambito territoriale di zonizzazione, attualmente oggetto di accumuli e movimenti terra nell'ambito delle attività di lavorazione in corso. Va evidenziato che tali terreni, in base agli studi esistenti (puro criterio idraulico), risultano interessati da esondazione soltanto in occasione di eventi catastrofici, vale a dire per fenomeni con tempo di ritorno ≥ 200 anni (Lacatena 2008) e con portate (Devoti, 2002; Lacatena 2008) di gran lunga superiori a quelle definite nello studio di aggiornamento RAVA (2010). All'esterno della Fascia A è stata poi individuata una **Fascia B** a comprendere l'intera scarpata di delimitazione dell'area golenale centrale e la porzione inferiore di quelle più basse e/o esterne alla golenale attuale, per tenere conto di eventuali fenomeni di erosione, particolarmente efficaci nei settori con materiale di recente accumulo e/o movimentazione. La restante parte del grande rilevato adiacente alla Dora oggetto di Variante è stato inserito in **Fascia C**.

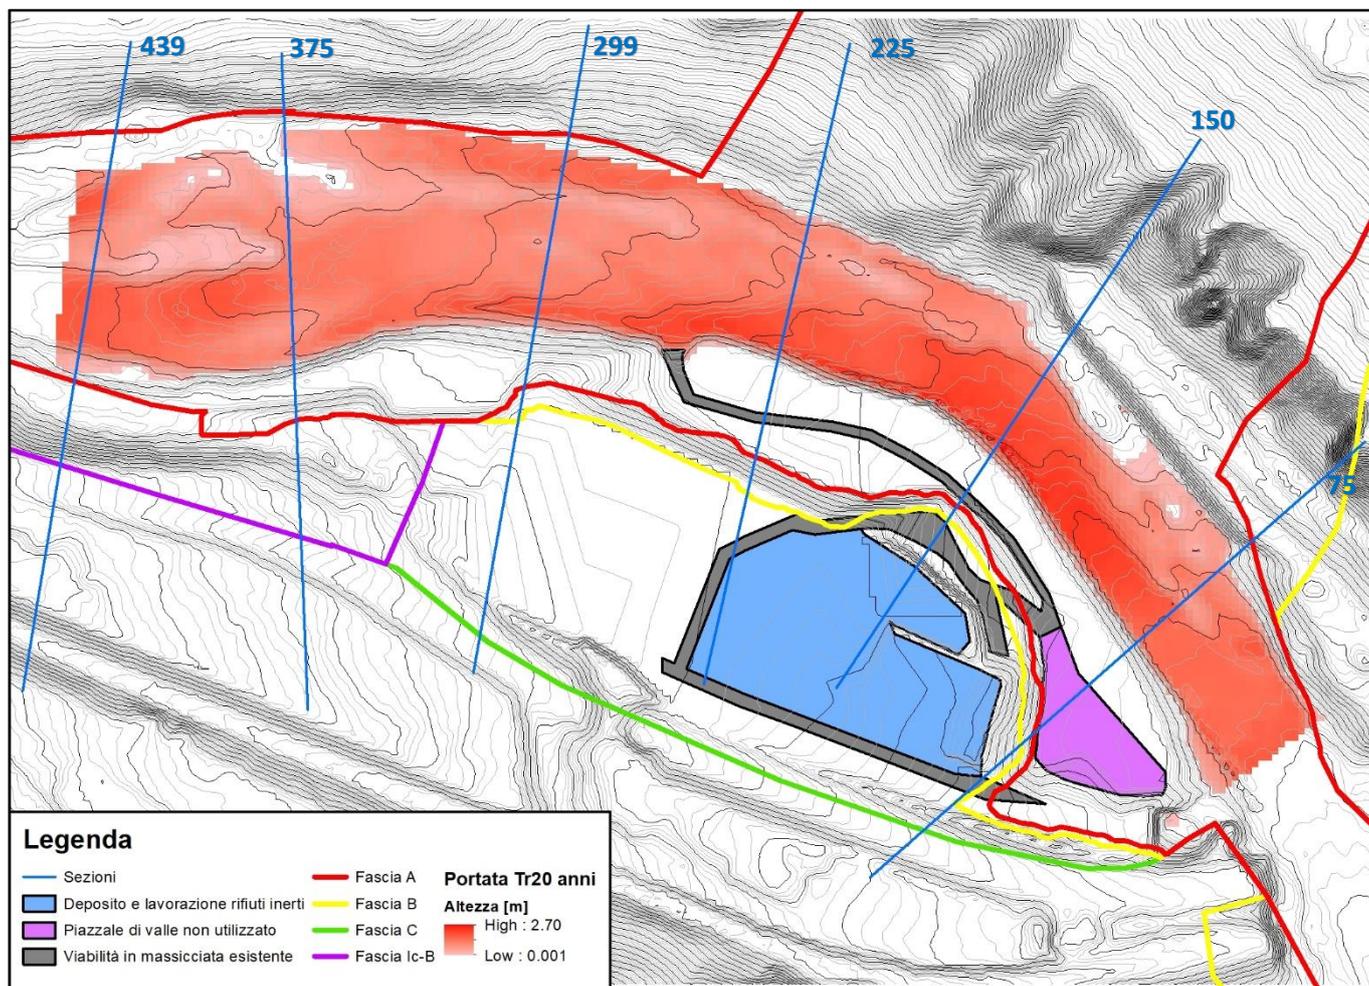
FIGURA 3-5 PORTATA TR20 ANNI

Successivamente si riportano le planimetrie con le portate per T_R 20 anni, T_R 100 anni, T_R 200 anni dell'analisi idraulica, mediante l'applicativo HecRas, dove sono indicati inoltre i limiti delle fasce di pericolosità della Dora Baltea e del sito di lavorazione inerti.

Dall'analisi condotta, si evidenzia che il sito di lavorazione inerti non risulta interessato dalla dinamica della Dora Baltea la quale si localizza principalmente all'interno dell'alveo ordinario e, in caso di

tracimazione, interessa i settori pianeggianti limitrofi alle sponde. Nel dettaglio le portate del corso d'acqua con Tr 20 anni non interferiscono con i settori sinistra idrografica e la dinamica è contenuta all'interno della sponda rappresentata da una scogliera con massi ciclopici, mentre per fenomeni con tempi di ritorno superiori ai 100 anni si evidenzia una possibile tracimazione in corrispondenza dell'accesso all'alveo con l'interessamento del settore a moderata acclività prossimo al corso d'acqua, dove si individua una viabilità esistente e un piazzale non utilizzato per deposito e lavorazione degli inerti.

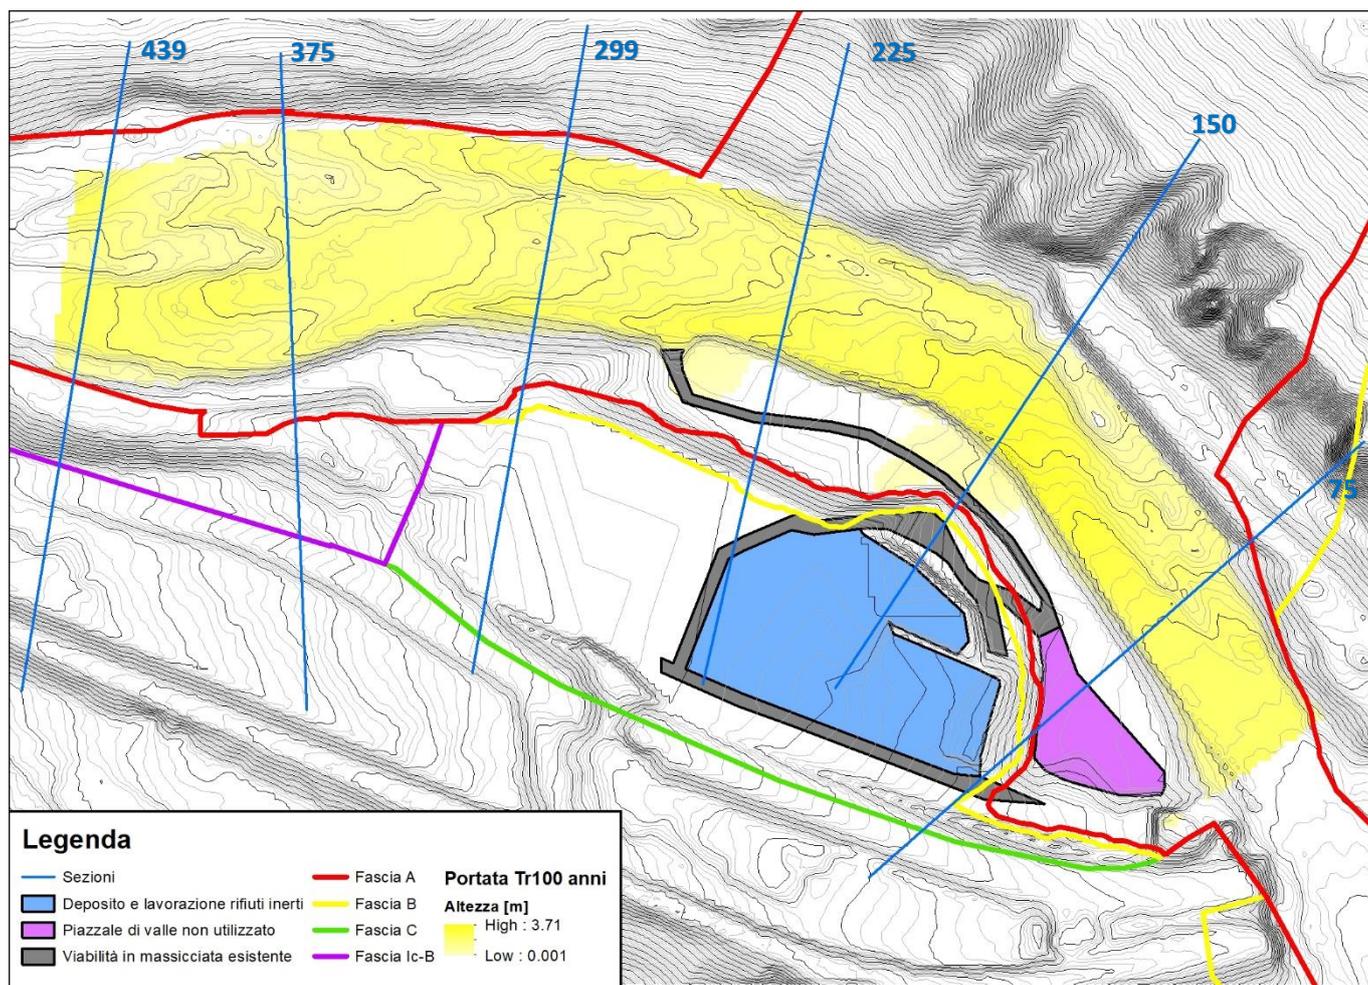
FIGURA 3-6 PORTATA TR100 ANNI

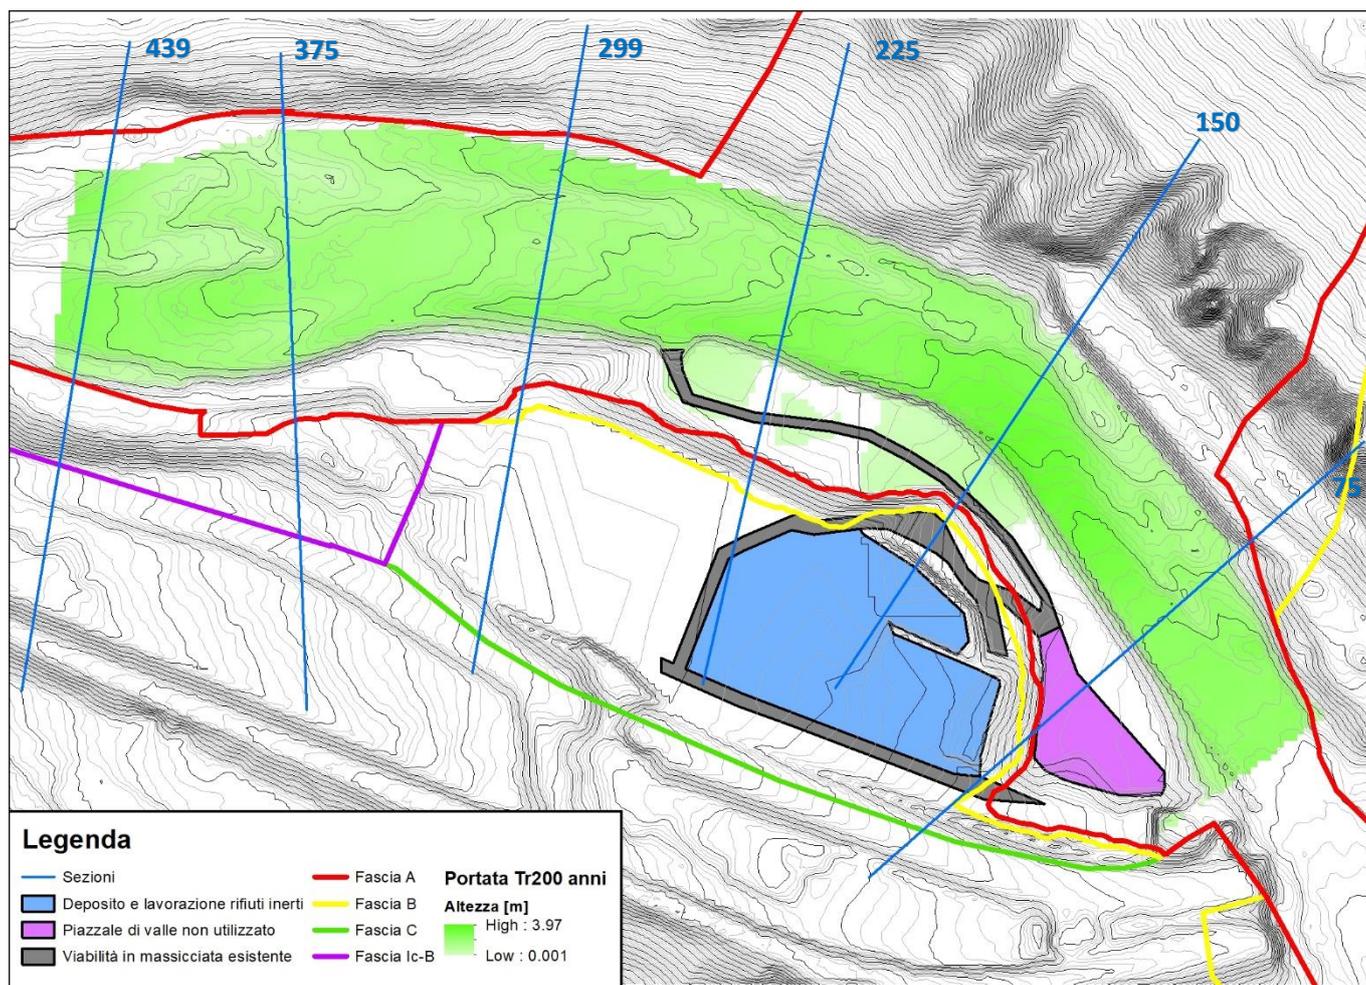
FIGURA 3-7 PORTATA TR200 ANNI

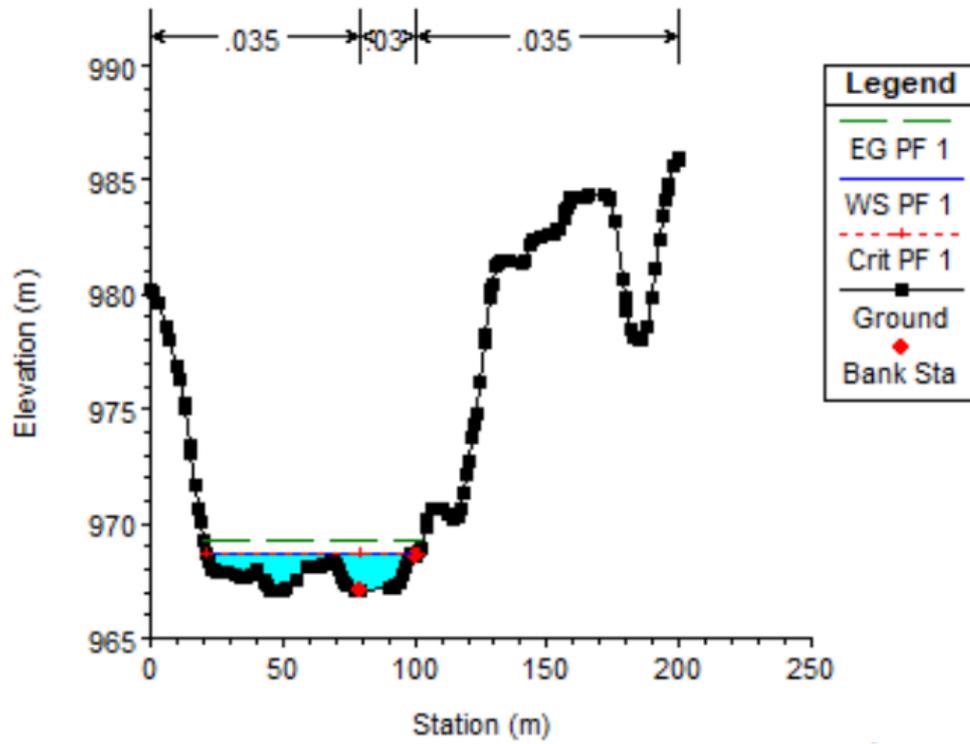
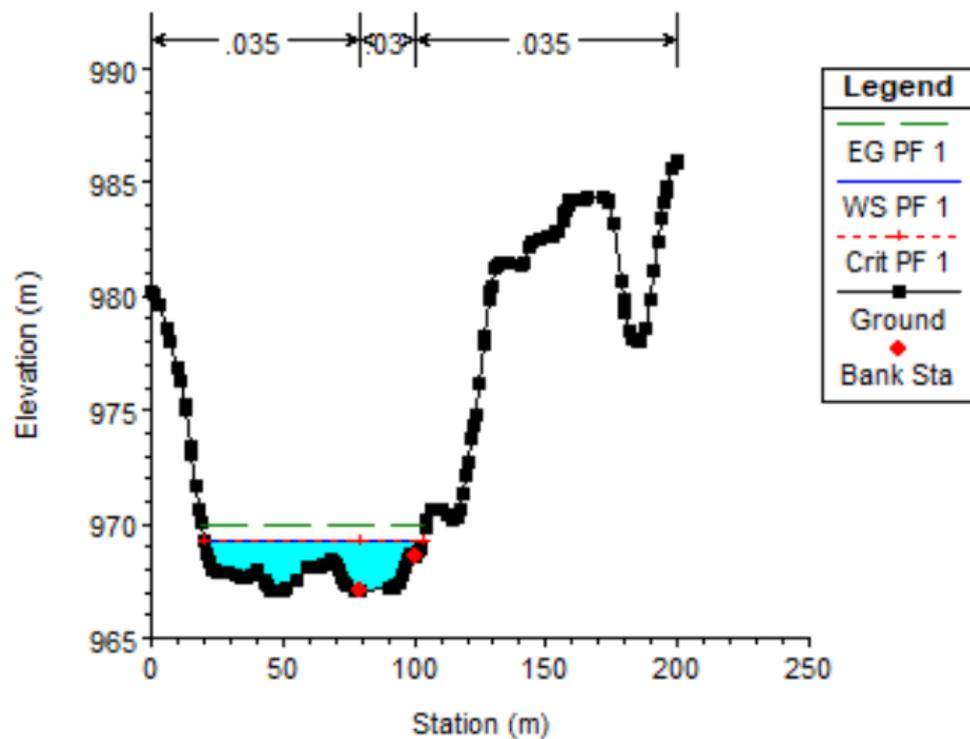
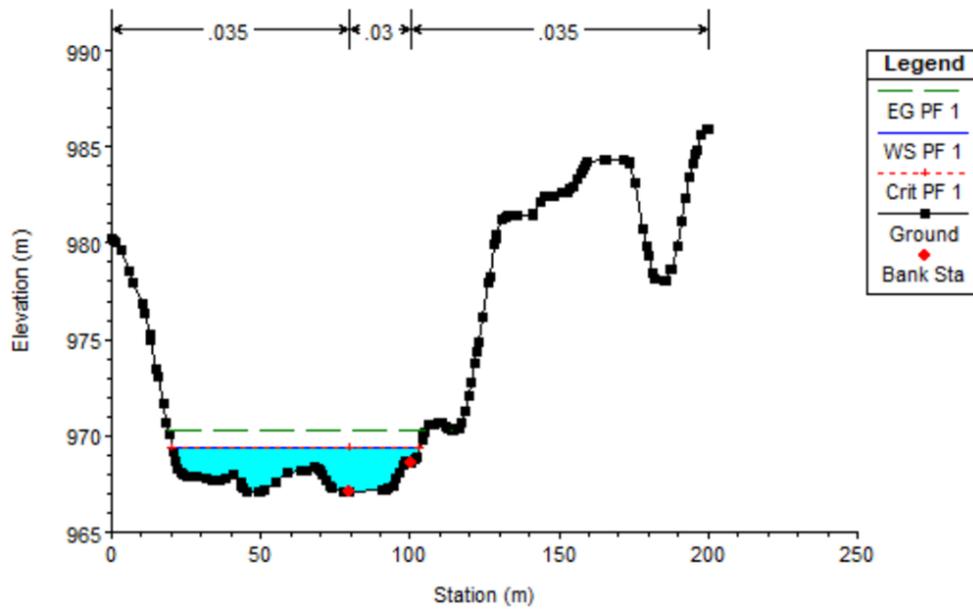
FIGURA 3-8 SEZIONE 439 Tr 20 ANNI

FIGURA 3-9 SEZIONE 439 Tr 100 ANNI

FIGURA 3-10 SEZIONE 439 Tr 200 ANNI

In riferimento alle sezioni della Dora Baltea, si riportano di seguito i file di output della simulazione di Hec-Ras per i tempi di ritorno 20, 100 e 200 anni e si restituiscono i grafici delle sezioni per i differenti tempi di ritorno.

Reach	River Sta	Profile	Q. Total (m ³ /s)	Min Ch El (m)	W.S. Elev (m)	Crit W.S. (m)	E.G. Elev (m)	E.G. Slope (m/m)	Vel Chnl (m/s)	Flow Area (m ²)	Top Width (m)	Froude # Chl
Mont-Bardon	439	Tr 20	267	967.11	968.74	968.74	969.27	0.009643	3.79	85.63	80.09	1.08
		Tr 100	472	967.11	969.23	969.23	969.99	0.008767	4.50	125.74	82.40	1.09
		Tr 200	557	967.11	969.40	969.40	970.26	0.008666	4.76	139.91	82.98	1.10
Mont-Bardon	375	Tr 20	267	965.51	966.90	967.31	968.24	0.031208	6.02	55.35	72.18	1.89
		Tr 100	472	965.51	967.30	967.81	969.05	0.02692	6.97	85.33	74.94	1.85
		Tr 200	557	965.51	967.45	968.01	969.33	0.025379	7.22	96.52	75.49	1.83
Mont-Bardon	299	Tr 20	267	963.53	965.55	965.74	966.43	0.014724	4.81	66.86	59.97	1.33
		Tr 100	472	963.53	966.02	966.34	967.32	0.015016	5.74	95.79	62.41	1.40
		Tr 200	557	963.53	966.20	966.55	967.65	0.015046	6.03	106.49	63.28	1.42
Mont-Bardon	225	Tr 20	267	961.66	963.81	964.20	965.15	0.018165	6.08	55.70	45.17	1.51

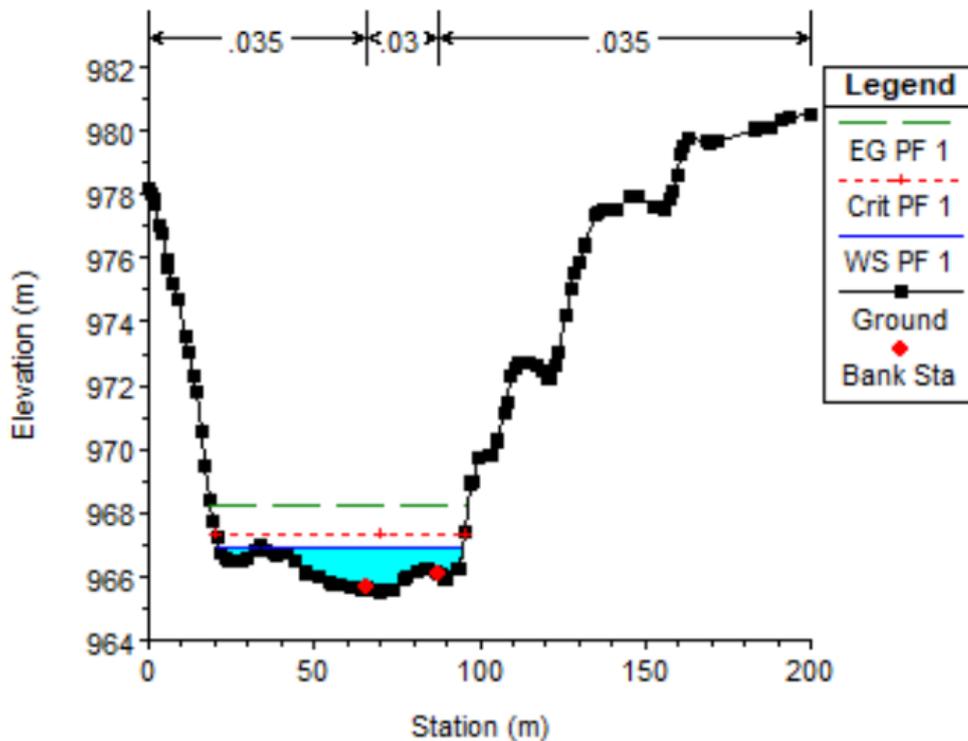
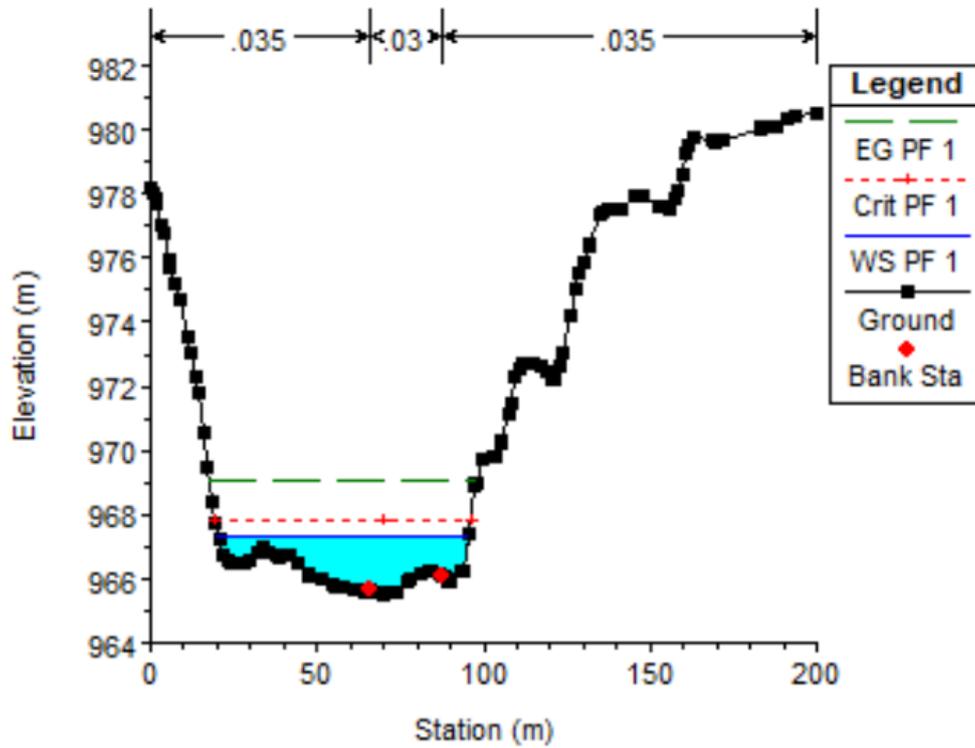
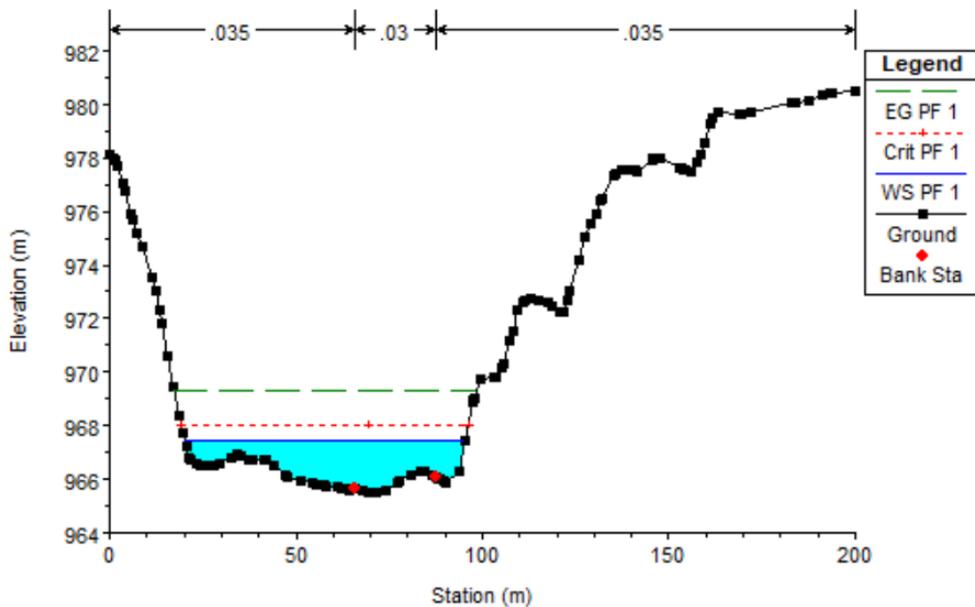
FIGURA 3-11 SEZIONE 374 Tr 20 ANNI

FIGURA 3-12 SEZIONE 374 TR 100 ANNI

FIGURA 3-13 SEZIONE 374 TR 200 ANNI

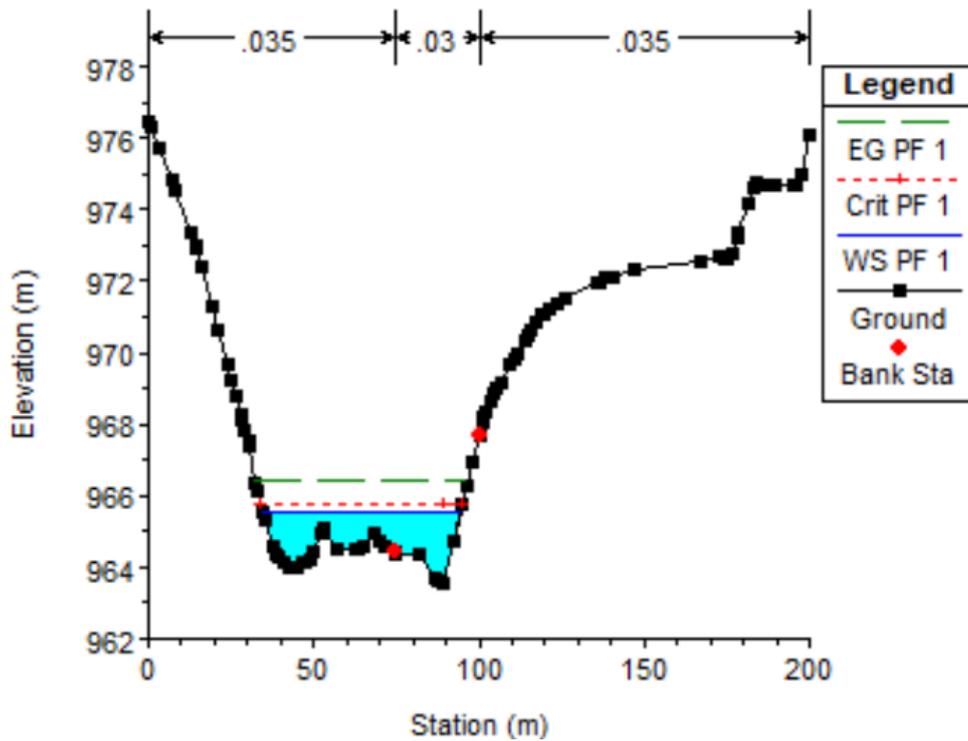
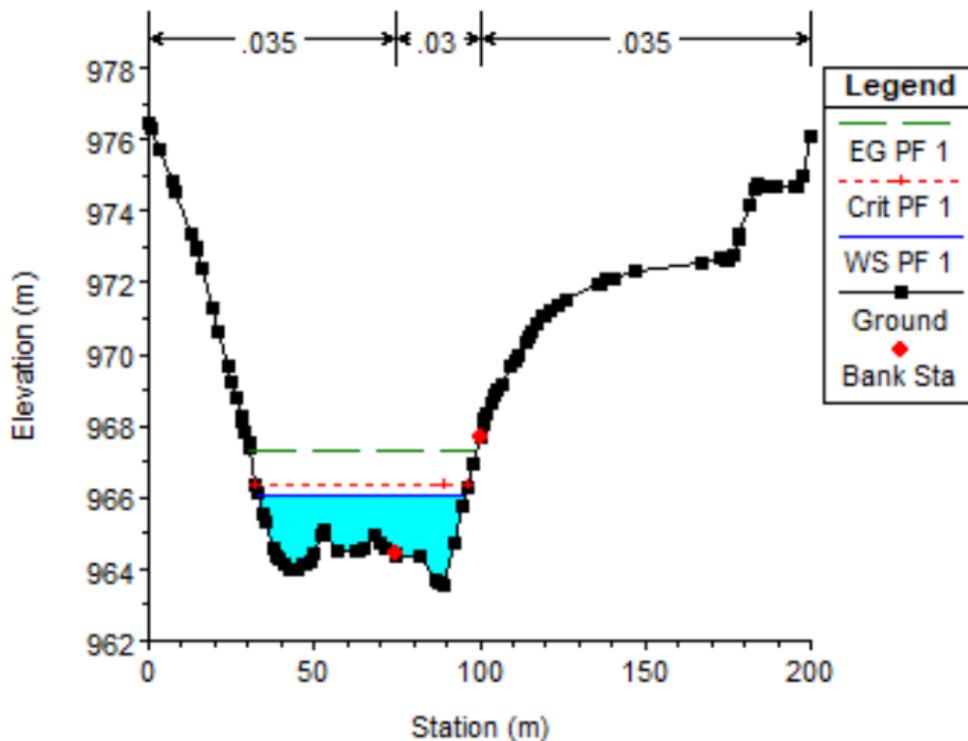
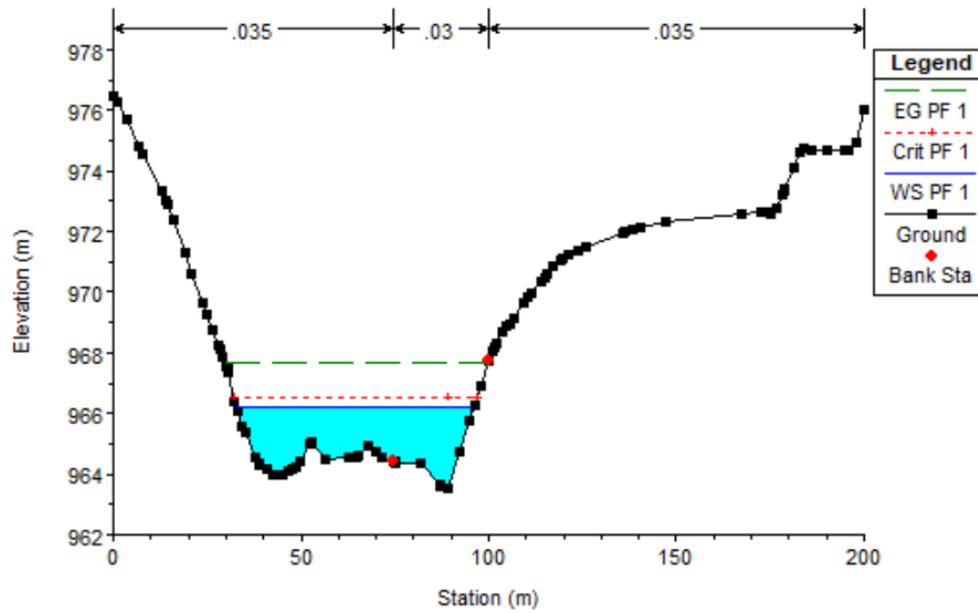
FIGURA 3-14 SEZIONE 299 TR 20 ANNI

FIGURA 3-15 SEZIONE 299 TR 100 ANNI

FIGURA 3-16 SEZIONE 299 Tr 200 ANNI

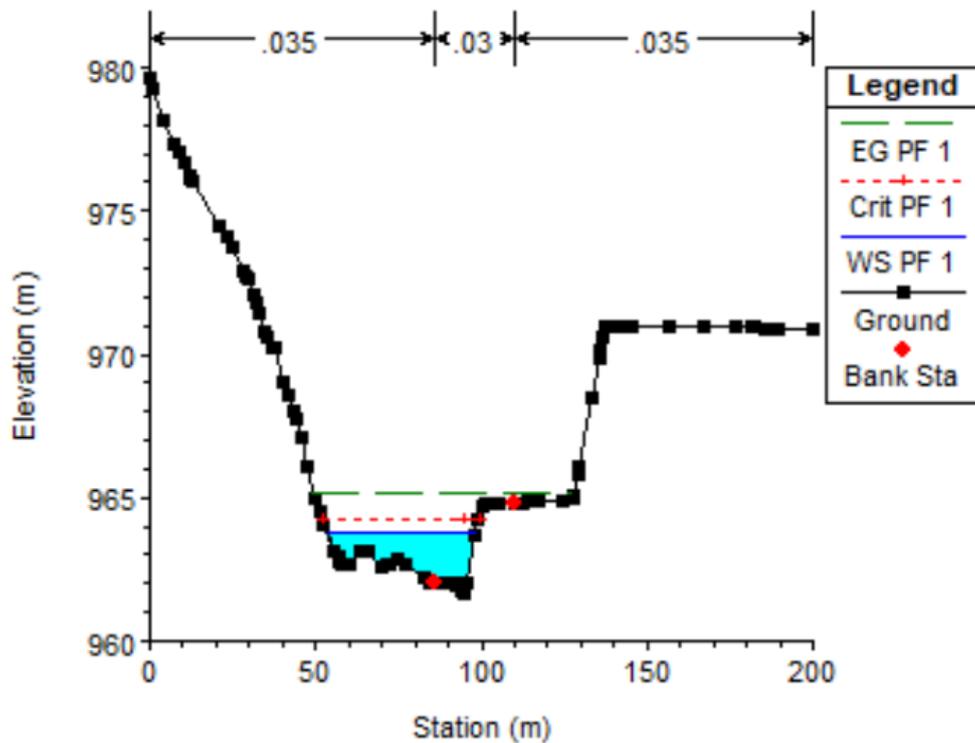
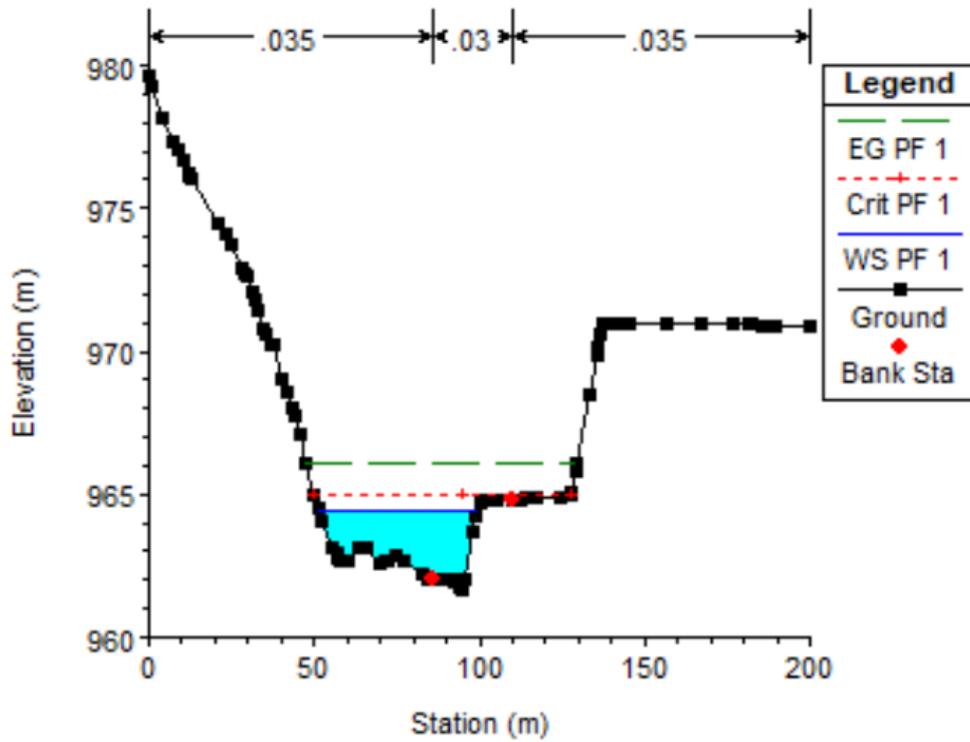
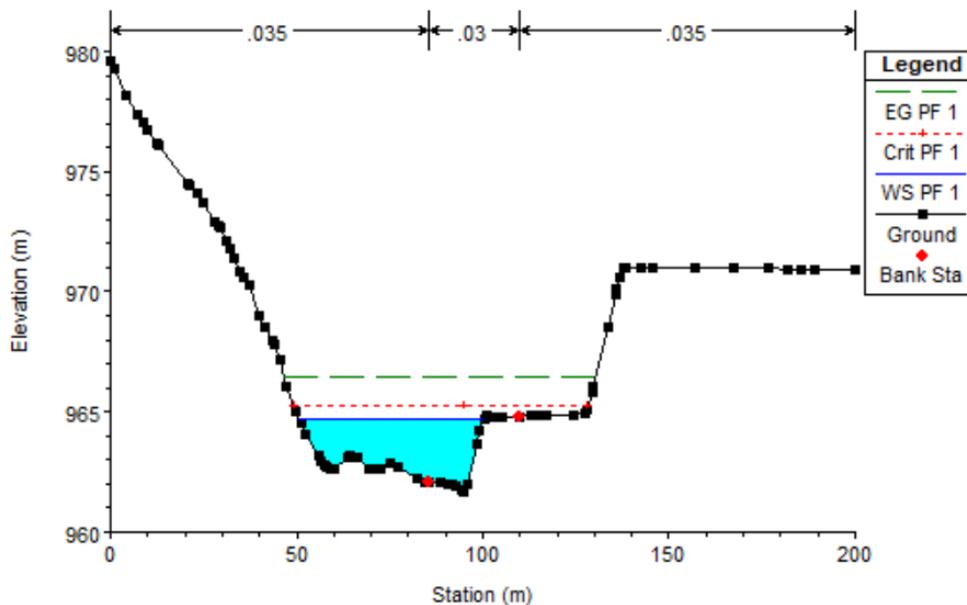
FIGURA 3-17 SEZIONE 225 Tr 20 ANNI

FIGURA 3-18 SEZIONE 225 Tr 100 ANNI

FIGURA 3-19 SEZIONE 225 Tr 200 ANNI

Tr 100	472	961.66	964.45	964.99	966.11	0.015878	6.65	85.27	48.37	1.47
		Tr 200	557	961.66	964.68	965.23	966.46	0.015316	6.81	96.56	49.72	1.45
Mont-Bardon	150	Tr 20	267	960.18	962.24	962.65	963.76	0.015691	5.92	51.35	34.75	1.43
		Tr 100	472	960.18	963.04	963.66	964.91	0.013162	6.62	82.02	50.57	1.38
		Tr 200	557	960.18	963.34	963.92	965.32	0.012371	6.95	98.16	57.74	1.36
Mont-Bardon	75	Tr 20	267	957.92	959.61	960.32	962.03	0.029551	7.43	42.17	37.13	1.92
		Tr 100	472	957.92	960.18	961.16	963.33	0.027641	8.62	63.96	39.60	1.93
		Tr 200	557	957.92	960.40	961.43	963.79	0.027036	8.99	72.59	41.39	1.93

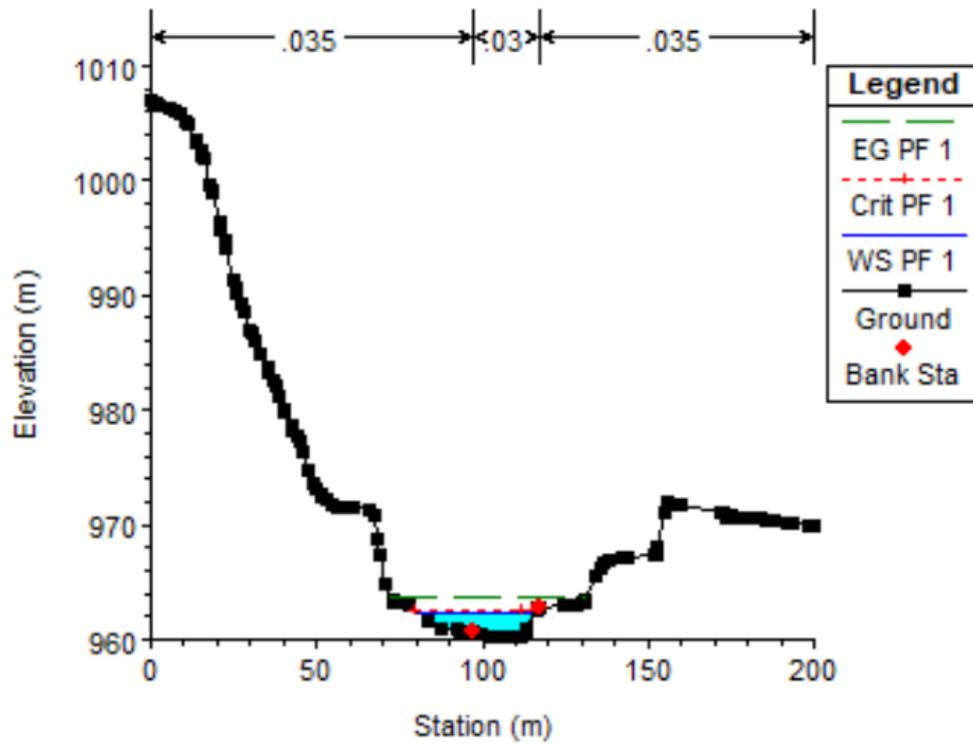
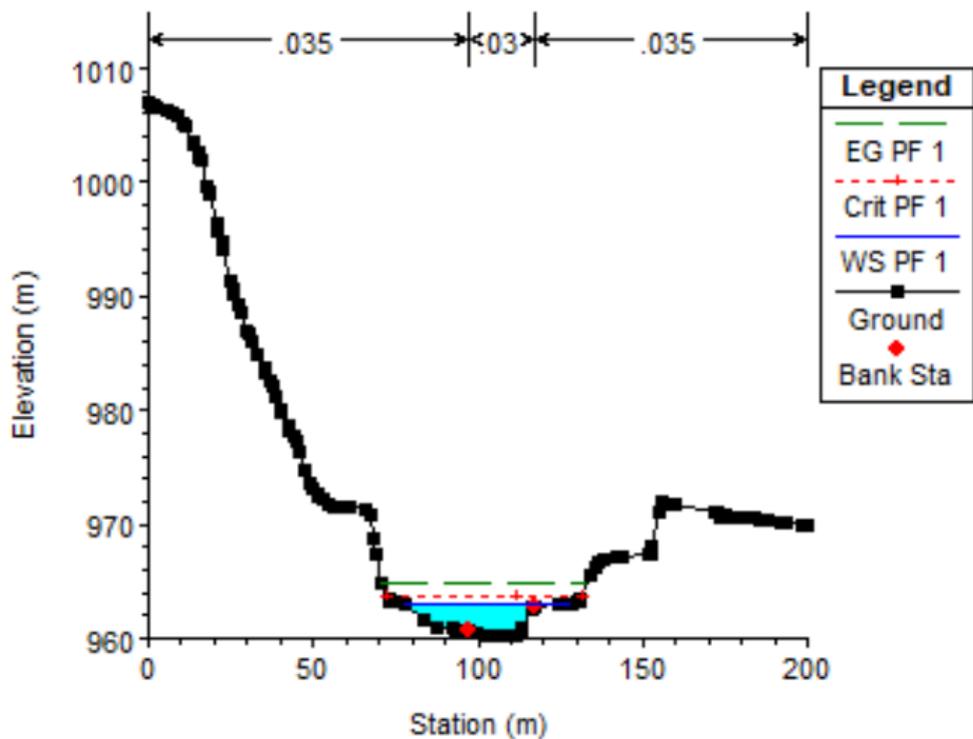
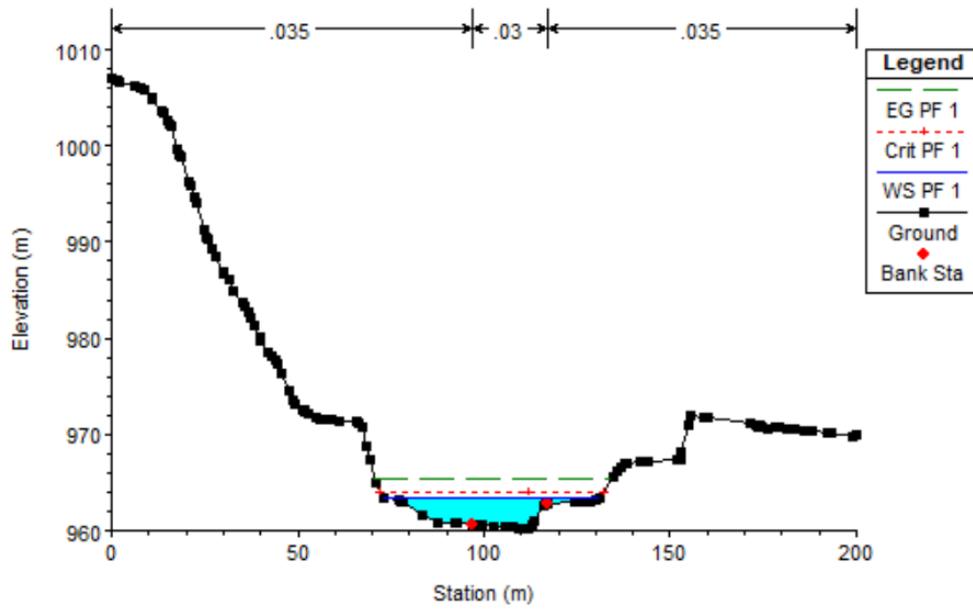
FIGURA 3-20 SEZIONE 150 Tr 20 ANNI

FIGURA 3-21 SEZIONE 150 Tr 100 ANNI

FIGURA 3-22 SEZIONE 150 Tr 200 ANNI

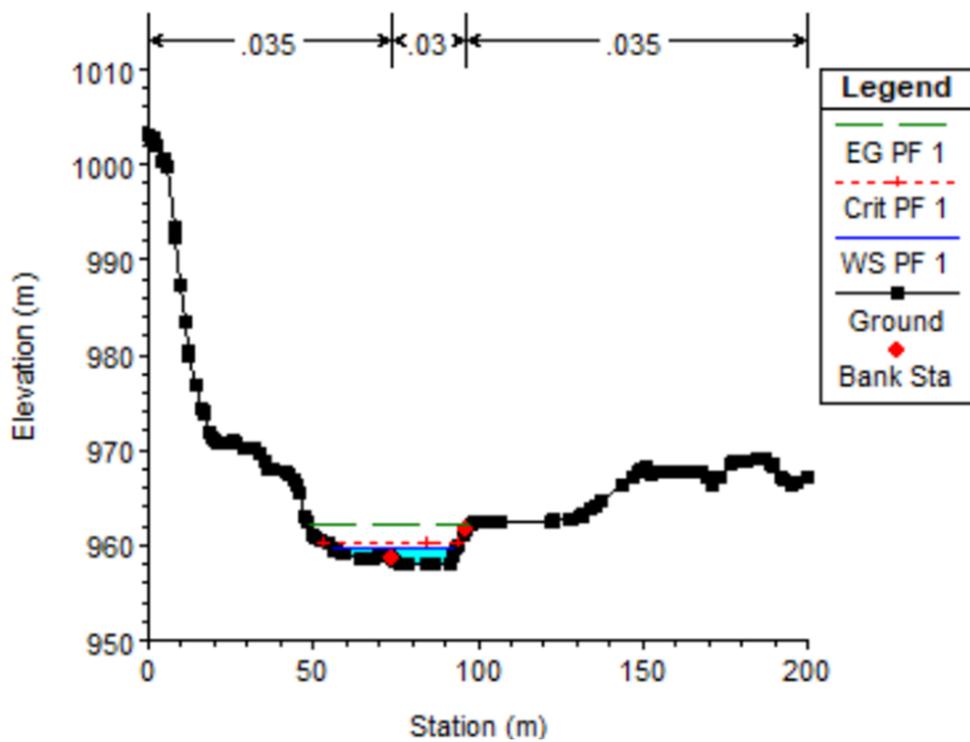
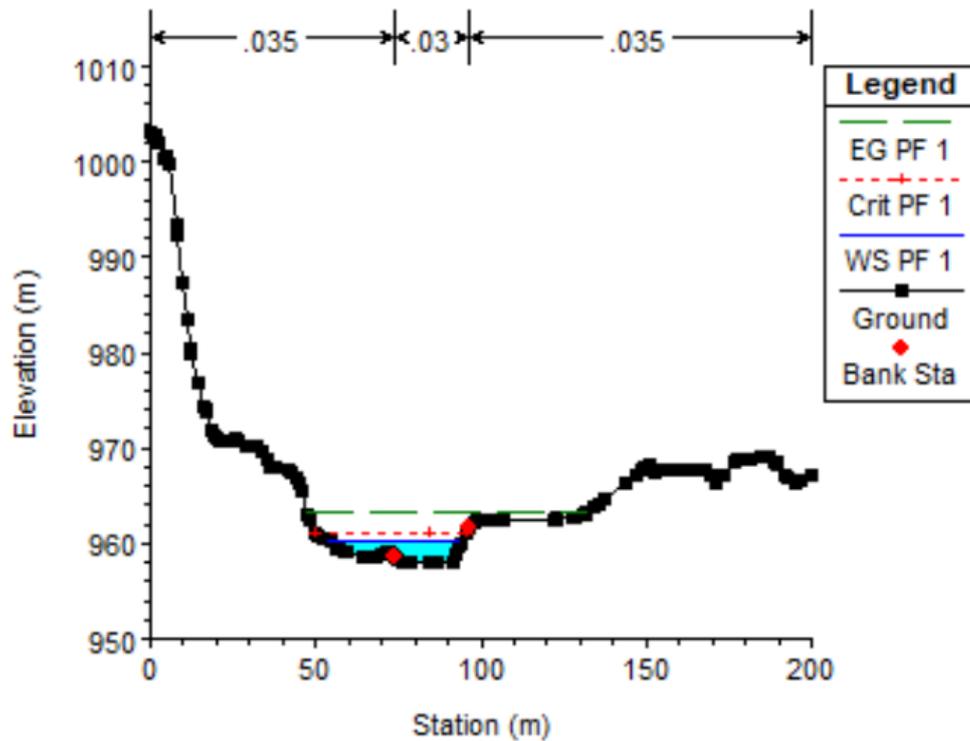
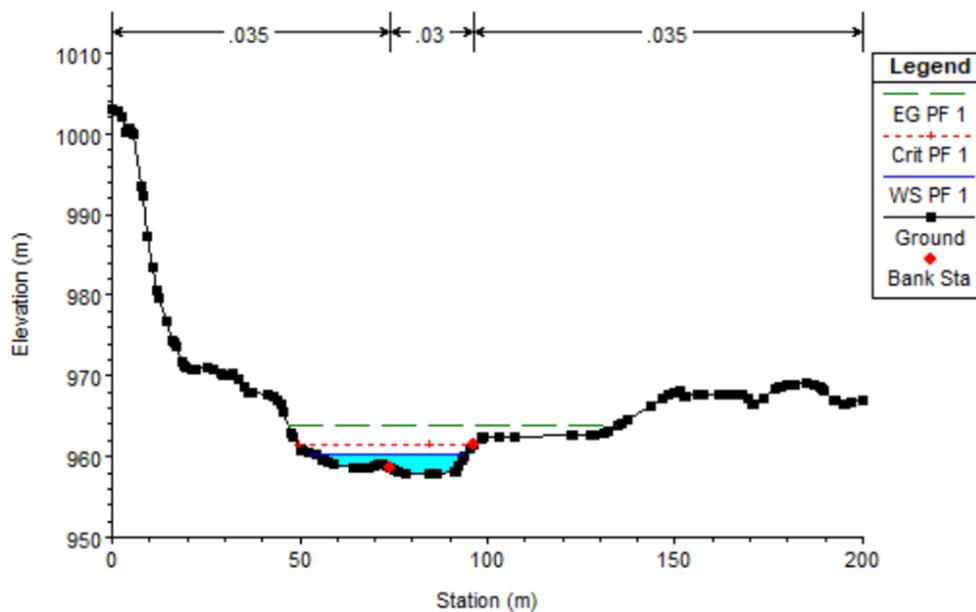
FIGURA 3-23 SEZIONE 75 Tr 20 ANNI

FIGURA 3-24 SEZIONE 75 TR 100 ANNI

FIGURA 3-25 SEZIONE 75 TR 200 ANNI

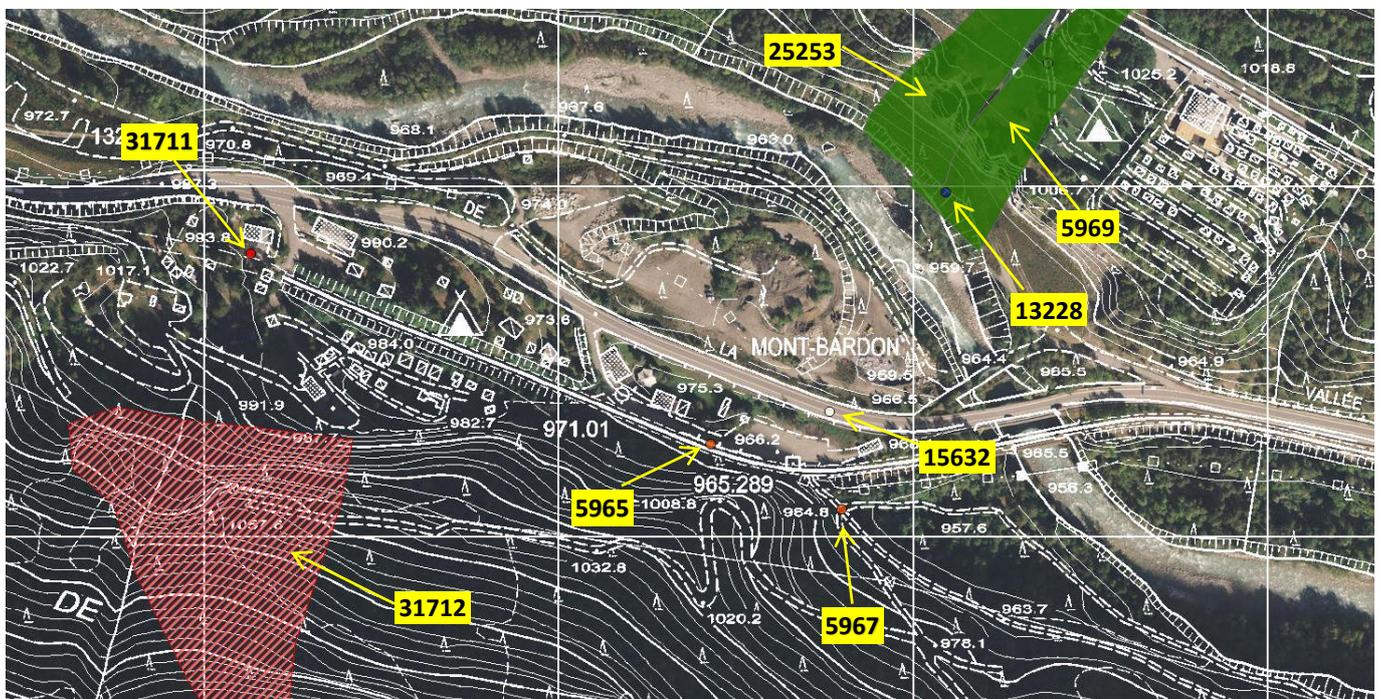
FIGURA 3-26 ESTRATTO CATASTO DISSESTI CON CODICE IDENTIFICATIVO DISSESTO

In riferimento al catasto dissesti si evidenziano in prossimità del sito oggetto di studio i seguenti eventi:

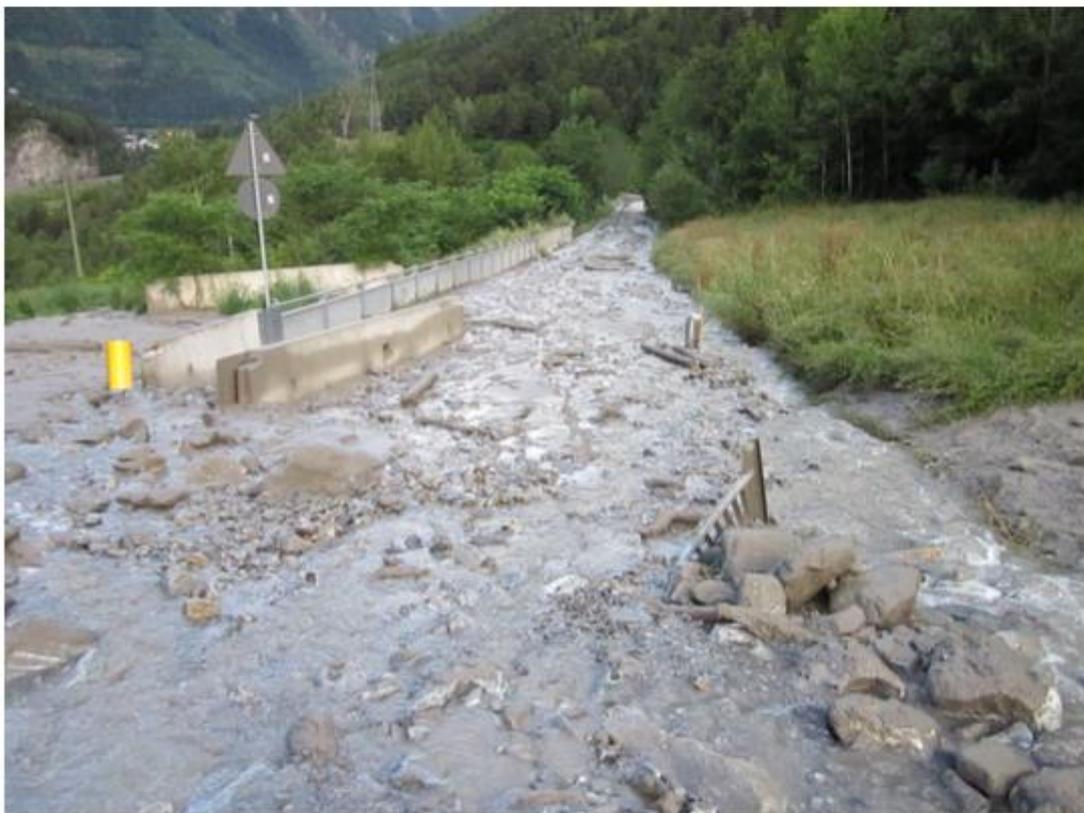
tratto stradale invaso dal materiale trasportato

Codice fenomeno	D-08-08-2013-00-c-Df-x	Id. fenomeno	25253
Nome fenomeno	Debris flow lungo il T. Dailley (Morgex) 8 agosto 2013		
Sottocategoria	Debris flow		
Data e ora	8 agosto 2013 h 20		
Descrizione	Segnalazione debris flow lungo il torrente Dailley. Il materiale ha ostruito il passaggio presente sotto la strada comunale e si è riversato lungo la strada stessa. Il punto di innesco è stato individuato nella testata del bacino.		
Cause	precipitazioni brevi e intense		
Dim./Morfometria	-		
Danni	materiale sulla SC		
Comune	MORGEX		
Località	Feysoulles		
Bacino princ.,sec.	Dora Baltea, -		
Bacino locale	Dailley		
Fonte	Ente produttore: CFV Prè-Saint-Didier Oggetto/Titolo: report segnalazione dissesti Allegati: foto
