STUDIO DI COMPATIBILITÀ

Comune di: **MORGEX (AO)**

Committente: **PIETRA DI MORGEX S.r.l.**

Oggetto: **RINNOVO DELL'AUTORIZZAZIONE ALL'ESERCIZIO DI
IMPIANTO DI RECUPERO DI RIFIUTI NON PERICOLOSI IN
LOC. MONT-BARDON**

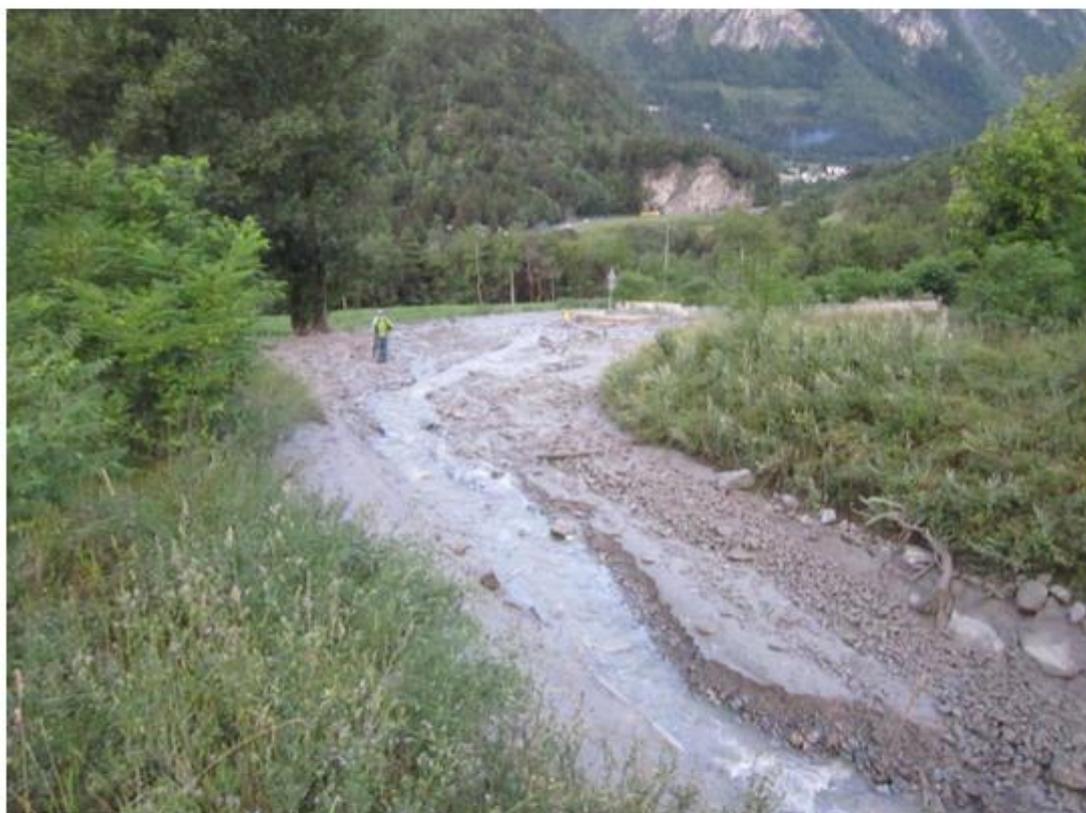
vista dell'alveo del torrente

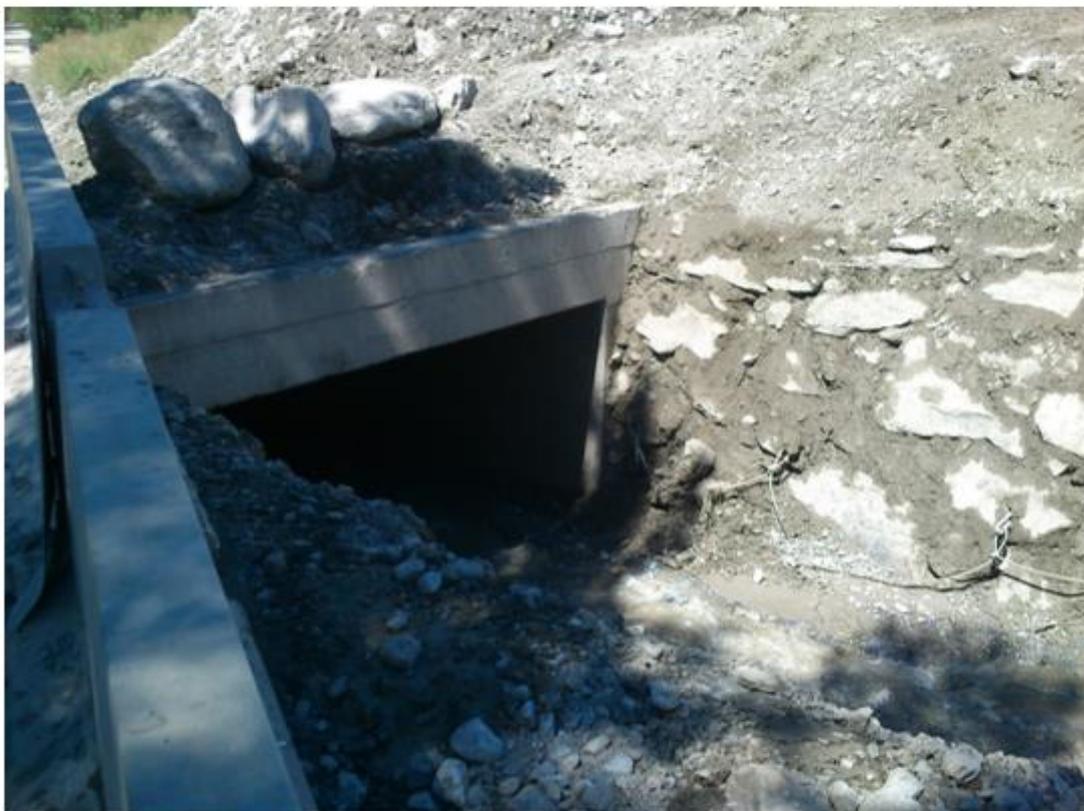
nei giorni seguenti è stato liberato il sottopasso ostruito dal materiale

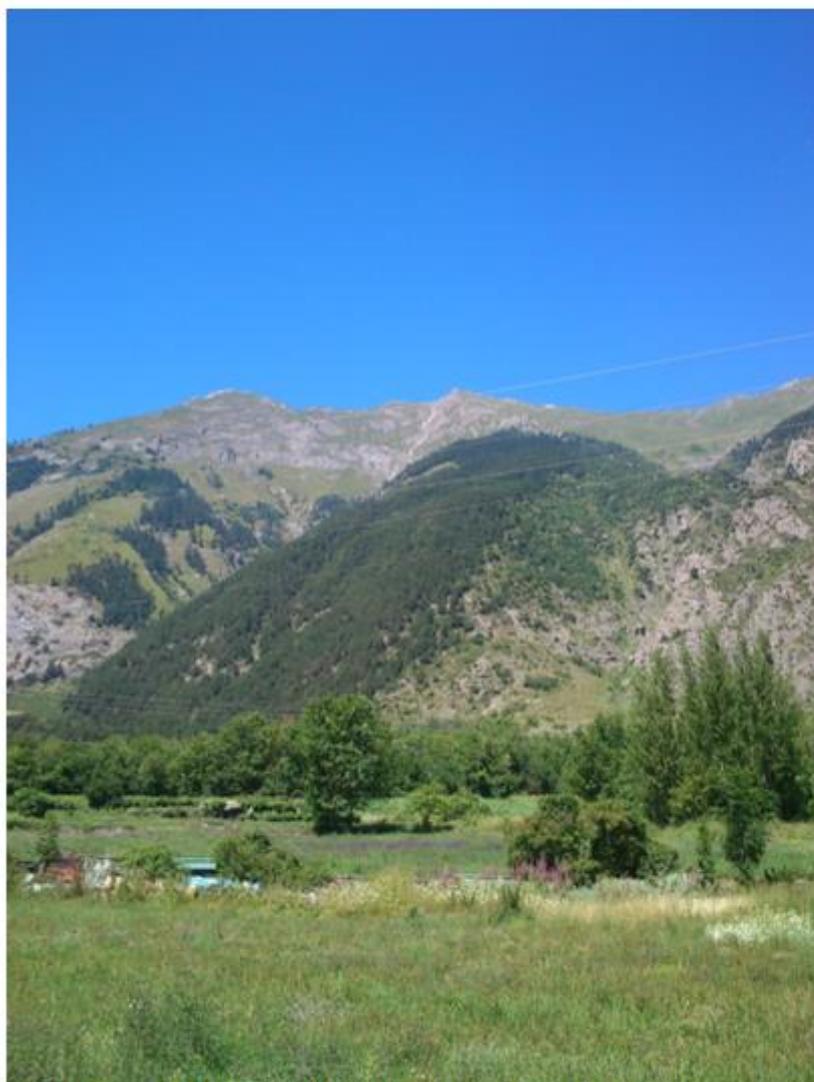
panoramica della testata del bacino, zona in cui si è innescato il debris flow

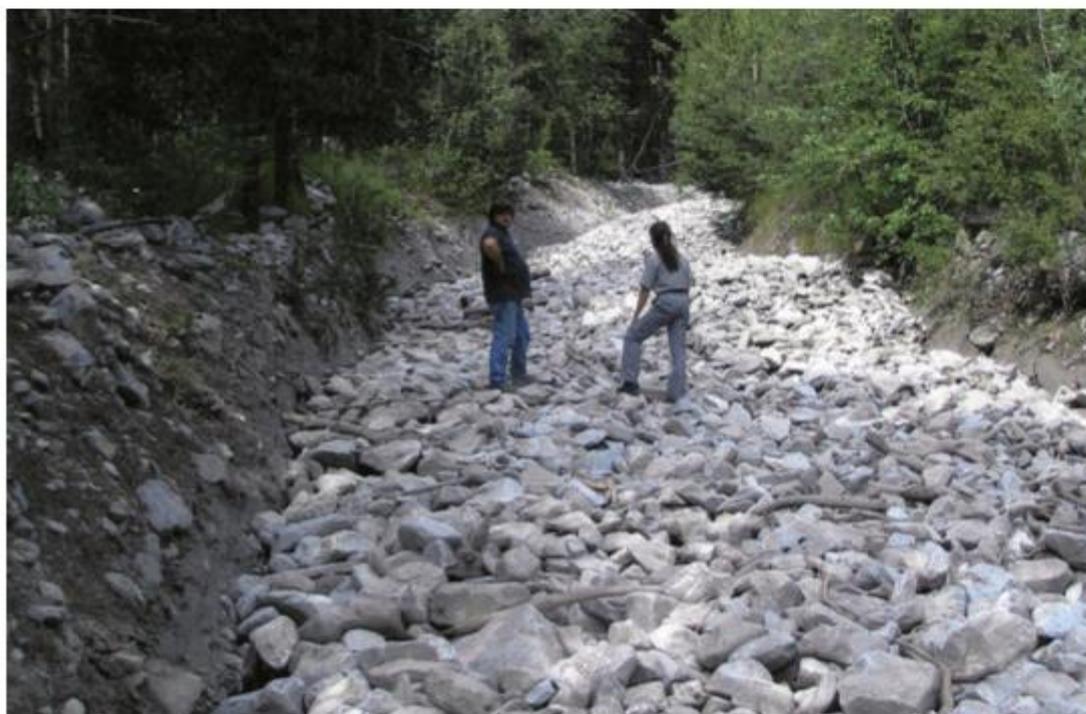
CATASTO DISSESTI REGIONALE SCT

Gli eventi segnalati non hanno interferito con l'area in esame e la dinamica dei potenziali fenomeni che si possono innescare: colate detritiche in sinistra idrografica della Dora e frane di crollo e caduta massi in destra a monte della S.S. 26, non interferiscono secondo ragionevoli previsioni, con il sito oggetto di rinnovo, ad eccezione di eventi parossistici.
