Le THÉÂTRE ROMAIN d'AOSTE

Conservier pour valoriser
Valoriser pour restituer

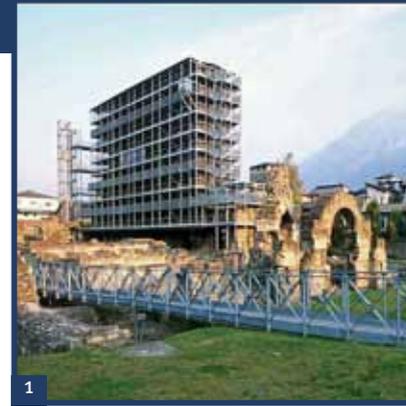
La dernière phase de restauration, qui s'est achevée en 2009, a été réalisée à la suite de plusieurs études approfondies quant aux propriétés des matériaux employés, c'est-à-dire les poudingues et le travertin (1).

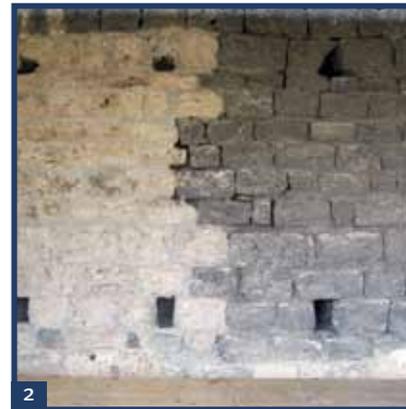
Ces travaux ont été suivis d'un nettoyage à sec, effectué selon les méthodes de micro-sablage différencié, afin d'éviter que l'eau n'abîme davantage les parois déjà dégradées (2). Lors d'une seconde phase, les surfaces ont été consolidées. Étant donné la porosité des matériaux avec lesquels a été construit le monument, les techniciens ont opté pour l'emploi de mortiers expressément formulés en laboratoire (3).

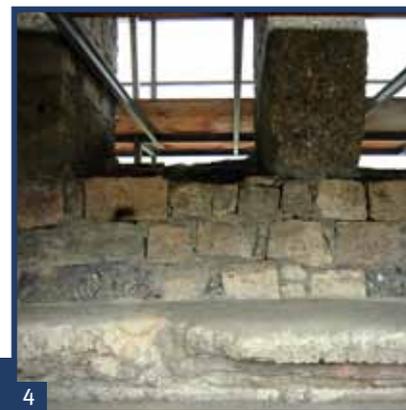
Pour ce qui est de la phase de protection, il a été décidé de n'utiliser que des produits liquides, qui garantissaient un bon contrôle des résultats de l'intervention, à savoir des mortiers de restauration pouvant assurer au mieux la continuité de la surface des blocs, ainsi que le contrôle du flux des eaux de pluie, en limitant le contact avec les parties basses des murs (4).
