12/08/2025
vsu Coillet Vorpilles

VERBALE DI SOMMA URGENZA

“Intervento di rimozione criticità idraulica su manufatti infrastrutturali del CMF Breuil a seguito di colate detritiche generate con eventi pluviometrici nel mese di Agosto 2025 brevi ed intensi nel Comune di Valtournenche”

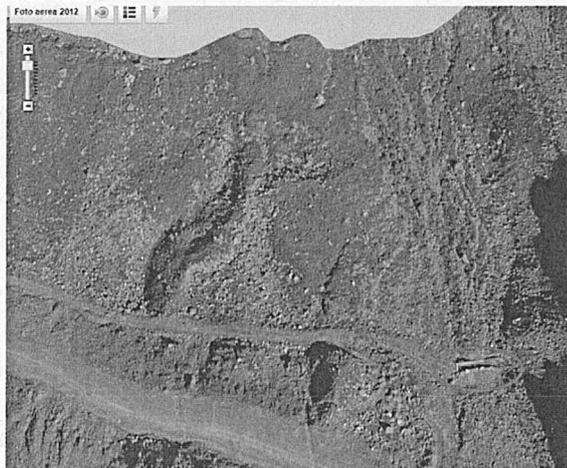
- 1) Loc. Goillet quota 2600 m: colate detritiche su un torrente senza nome immissario del lago Goillet hanno generato fenomeni erosivi in sponda destra ed una diversione verso destra dello stesso, a seguito della quale una presa ad uso zootecnico (traversa di derivazione di lunghezza ca 6 ml che normalmente captava la totalità della portata del suddetto torrente) è stata aggirata, tanto che nell'estate '25 la portata captata è risultata insufficiente per i fabbisogni dei tre sottostanti alpeggi serviti.

Nel caso 1): operazioni di disalveo e reindirizzamento del torrente verso la sinistra a monte della presa, su una lunghezza lineare di ca 100 m

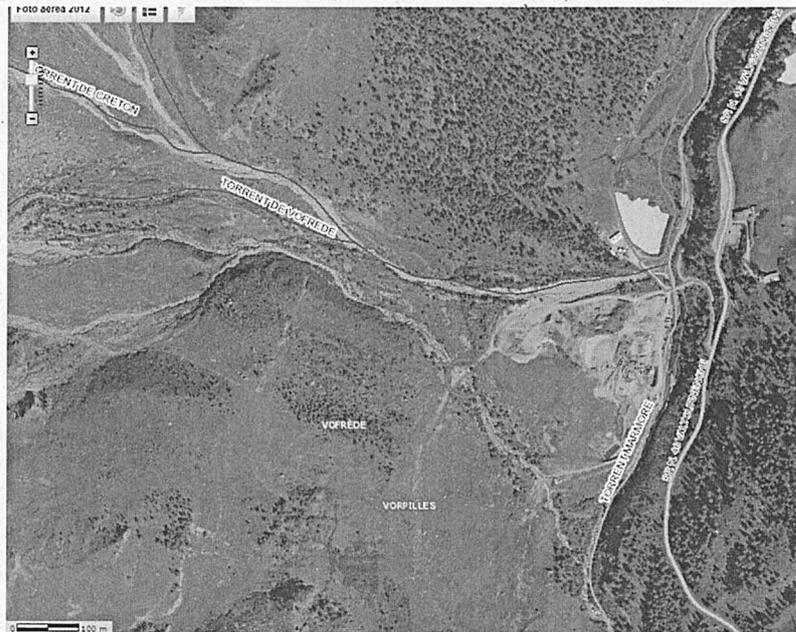
- 2) Rio senza nome, quota 2080 m: un ramo secondario del conoide del T.Vofrède ha subito un intenso sovralluvionamento dell'alveo con materiale detritico di media pezzatura, tale da causare l'interruzione della viabilità consortile a servizio dell'alpeggio di Vorpilles (ripristinata in emergenza da parte della Protezione Civile) ed il completo intasamento di un attraversamento tombinato (2 tubi, diam 1 m). Il materiale detritico mobilizzato proviene perlopiù da un settore di sponda erosa in sponda destra ca 50 m a monte dell'attraversamento.

A) operazioni di disalveo su una lunghezza lineare di ca 100 m a monte rispetto all'attraversamento, avendo cura di proteggere con scogliera in massi sciolti il tratto di sponda destra erosa.

B) disostruzione dei tubi intasati e ricreazione della piazza di deposito a monte dell'attraversamento.

Il materiale mobilizzato verrà interamente riutilizzato in sito, nelle immediate pertinenze idrauliche, per innalzare gli argini preesistenti
